# 大規模崩壊の予兆としての「斜面の膨らみ」の形成について

第一復建株式会社 ○ 正会員 吉村辰朗

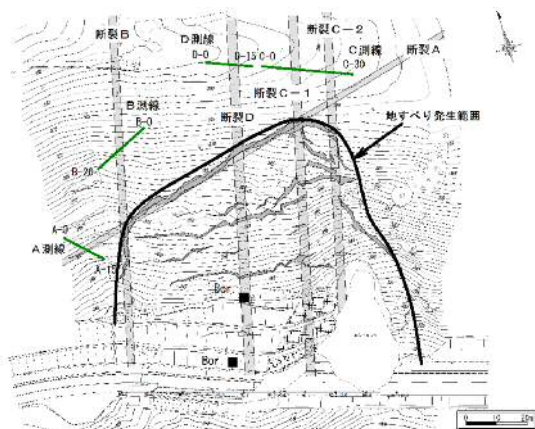
図-1 断裂分布図（杵築市）

調査地は標高 150m～350m の山間部で、北西-南東方向に伸びる山地の南斜面に位置する。崩壊地に分布する地質は、新第三紀後期中新世の火山岩類（安山岩・凝灰角礫岩）である。9月に切土のり面頂部から上位30mに滑落崖・陥没帯が東西方向に入り、幅 90m、長さ 75m の崩壊が生じた（図-1）。凝灰角礫岩は、のり面内のボーリング調査では GL-11m～16m まで強風化し、部分的に変質し土砂化している。滑落崖・陥没帯および側方崖付近に線状構造が見られたので、 $\gamma$ 線測定を実施した。滑落崖付近に主断裂（断裂 A、断裂幅：1.5m）、側方崖付近に共役断裂（断裂 B・C-2、断裂幅：2.7m～3.3m）を検出した他に、凸状斜面中央部付近にやや規模の大きい断裂（断裂 C-1・D、断裂幅：3.2m～3.6m）が確認された。

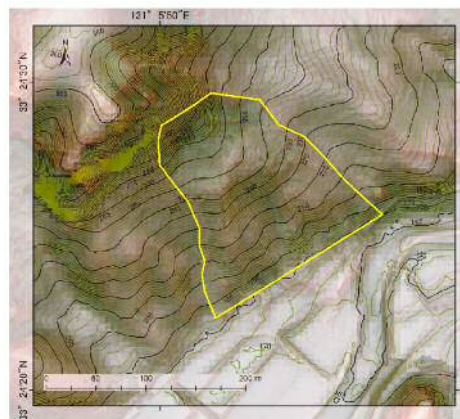
図-3 崩壊発生前の地形（耶馬溪）※ 黄線で地すべり範囲を囲む

平成 30 年 4 月 11 日未明に大分県中津市耶馬溪町金吉で大規模な斜面崩壊が発生した。斜面崩壊が発生した場所は、平成 29 年 3 月に大分県により「土砂災害警戒区域」に指定された所であるが、崩壊前にほとんど降雨がない状況であることから「発生誘因が不明確な斜面変動」として認識されたため、崩壊原因の究明が強く望まれた。図-3 の崩壊前の地形図では、いびつな凸状斜面（斜面の膨らみ）が認められる（出典：千木良雅弘・山崎慎太郎「耶馬溪の崩壊性地すべりの調査報告、平成 30 年 4 月 18 日」）。

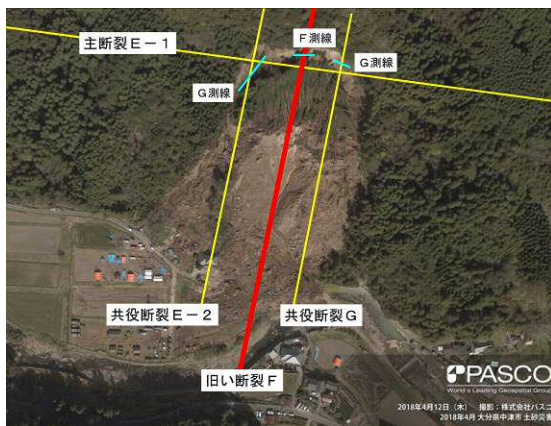
図-4 断裂分布図(耶馬溪)

崩壊は耶馬溪溶結凝灰岩層が形成する急崖下の斜面で発生し、崩壊地の基盤岩は宇佐層群中の変質した安山岩である。移動土塊の中央部では表層部は凹地形を呈し、古期崖錐が堆積している。その下方の移動土塊は、崩壊土中に溶結凝灰岩の大転石を多量に含んでおり、また安山岩（不動層）との境界付近では湧水が見られた。滑落崖および側方崖付近に線状構造が見られたため、 $\gamma$ 線測定を実施した。杵築市の断裂分布と同様に、滑落崖付近に主断裂（断裂 E-1、断裂幅：2.2m）、側方崖付近に共役断裂（断裂 E-2・G、断裂幅：1.6m～1.8m）を検出した他に、移動土塊中央部付近にやや規模の大きい断裂（断裂 F、断裂幅：3.1m）が確認された（図-4）。

2 章の大規模地すべり事例では、主断層・共役断層の他に移動土塊中央部に規模が大きい断層が認められた。耶馬溪崩壊においては、崩壊中央部の断層(断層 F)の表層部は凹地形を呈し、古期崖錐が堆積している。その下方の移動土塊は、崩積土中に溶結凝灰岩の大転石を多量に含んでおり、また安山岩(不動層)との境界付近では湧水が見られ埋没谷の存在が示唆される。火砕岩まじりの崩積土で構成される埋没谷に関係する地すべりは、長野県北部のグリーンタフ地域で発生していることが報告されている<sup>3)</sup>。このような埋没谷の成因としては、断層による谷の下伏作用が主因と考えられる。2 章の崩壊事例では移動土塊中央部に規模が大きい断層が分布することから、この断層付近の侵食によって中央部分に深い谷が形成され崩積土や岩屑が堆積する。次に側方崖付近の共役断層付近の侵食によって“地形の逆転”<sup>4)</sup>が生じ、谷底が尾根になる(図-7)。この場合、移動土塊は旧谷地形に分布した地質体で、接触不整合面がすべり面となる可能性が高い。

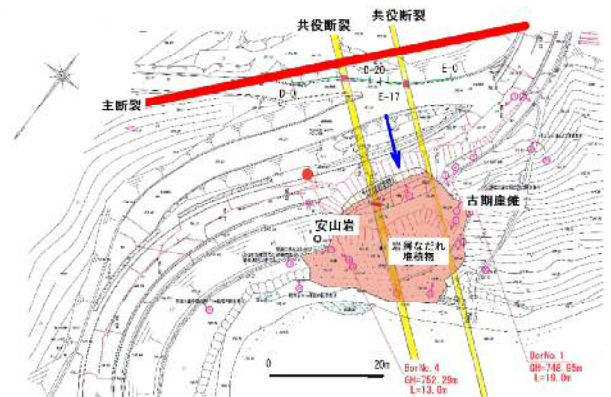
図-8 断層分布と崩壊区間(肌色)の対応(補強土壁)

2016 年 4 月に熊本地震が発生し、補強土壁が部分的に崩壊した。補強土壁は連続的な構造物であるが、崩壊箇所と残存箇所が隣り合っており、これに作用した地震動による外力が局所的に大きく異なったものと推察された。補強土壁付近には、2 章で述べた断層分布と同様に主断層と共役断層が検出された<sup>8)</sup>。図-8 に示すように、断層で分断された区間と崩壊区間がほぼ一致していることから、この区間のみが地震動によって射出的な崩壊をしたと考えられる。
