# UAV 取得画像を用いた河川形状及び植生の変化抽出に関する研究

長崎大学工学部 学生会員 藤岡 滉平  
 長崎大学大学院工学研究科 学生会員 倉村 秀明  
 長崎大学大学院工学研究科 正会員 鈴木 誠二

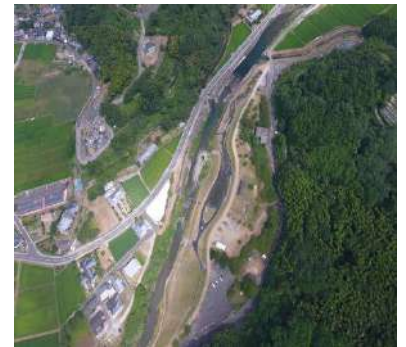
写真 1 神浦川(対象水域)

本研究の対象領域は、写真 1 に示す長崎県の神浦川下流の樹木に覆われていない約 800m の区間である。空中写真撮影に用いた UAV は DJI 社の Phantom4(写真 2)である。搭載された GPS により飛行中も常に機体の位置を地図上で把握できるだけでなく、記録されているので後の航路確認も行うことができる。観測方法は、Phantom4 を目視で確認できる範囲内でフライトさせ、手動操縦により検証対象水域周辺の撮影を行った。観測では高度約 50m から約 200~300 枚の画像を得た。

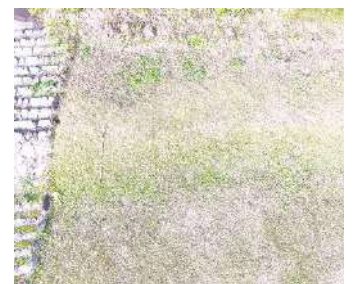
写真 3 高度約 10m 地点

堤防内の局所的な変化(堤防の決壊)の識別実験を実施した。まず、ポイント地点の高度約 10m, 20m, 30m, 40m と 50m の写真を撮影した。その結果を写真 3 に示す(高度約 10m 地点)。次に、堤防の局所的な変化が生じたとして、幅 5cm・高さ 40cm, 幅 10cm・高さ 40cm, 幅 20cm・高さ 30cm, 幅 30cm・高さ 80cm の 4 種類の黒い用紙を用意し、等間隔に並べ先ほどと同様の空撮を行った。その結果を写真 4 に示す(高度約 10m)。取得した同一高度の写真の RGB の差分を用いて堤防内の局所的な変化が捉えられないかを検証した。その結果を写真 5, 6 と 7 に示す。

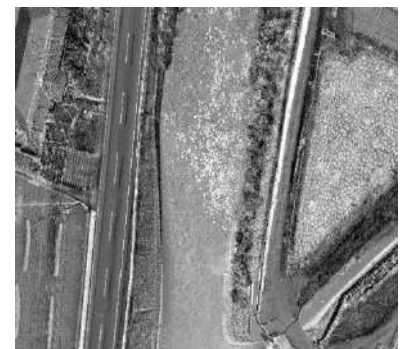
写真8 10月17日と3月12日の差分画像

上記の観測を 3 月 12 日, 6 月 22 日,10 月 7 日と 12 月 19 日の 4 回実施している。それらの空撮した写真を用いて季節による河川の変化を差分画像として抽出した。その結果を写真 8 に示す。河川内の白い部分は河川内でむき出しになっている岩・石(10 月 7 日空撮時)であり 3 月 12 日に比べて 10 月 7 日は水位が下がっていることが考えられる。また、左岸側の部分において植生の変化を抽出することができた。

河川の変化(季節による違い)に関しては、岩・石が抽出されていることから水位に変化があったことが差分画像から確認することができた。また、草枯れなどの植生の変化も抽出することができた。今後は空撮する際、自動操縦にして全く同じ位置・角度で撮影することでより効率的に比較を行うことができるのではないかと考える。
