構造物の3D計測とその利活用に関する研究

長崎大学 学生会員 ○伊勢田 幹太
長崎大学大学院 正会員 松田 浩

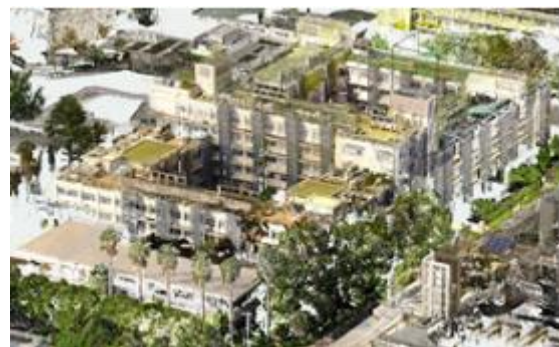
図2 計測地点

● 屋上：15カ所 ● 地上：16カ所

計測は地上16箇所，屋上15箇所の計31箇所を行った。計測地点を図2に示す。計測時間は一箇所あたり，水平方向90度の計測範囲で約5分，水平方向360度の計測範囲で約11分の時間を要する。計測中光源を人や車が遮った場合，点群データに表示されてしまうため，人が少ない時間帯で

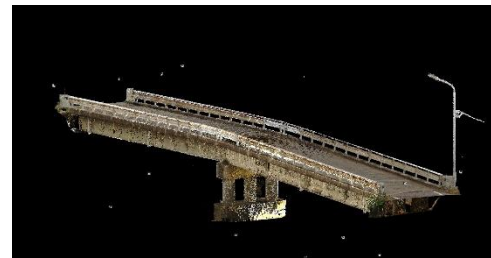
図 4 鬼橋の 3D モデル

計測によって得られた 3D モデルをそれぞれ図 4、図 5 に示す。3D 計測によってひびわれ、鉄筋露出が確認できた。3D 計測によって得られた平面データを図 6、図 7、図 8、図 9、示す。3D 計測は橋梁の劣化個所の特定が可能であると考えられる。

まず、長崎県大村市にある鬼橋、矢次橋の 2 橋を対象として計測を行った。対象の橋梁の詳細を表 1 に示す。橋梁の路面上での測定は、車の交通により実施できず、橋梁の下面の測定は、河川橋梁のため足場の状態が悪く容易ではなかった。計測はそれぞれ、19 箇所行い、1 橋あたりの計測時間は約 5 時間であった。
