## 光学的計測装置と画像処理による支承変位計測

長崎大学工学部 学生会員○梶山裕平 長崎大学大学院 正会員 奥松俊博  
長崎大学大学院 正会員 中村聖三 長崎大学大学院 正会員 西川貴文

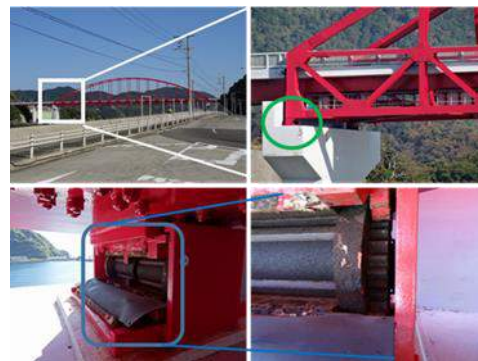
図-1 橋梁支承の状況（樺島大橋）

2018 年現在における橋梁の数は、約 73 万橋である。その内、建設後 50 年を経過した橋梁は約 25% であり 10 年後には約 50% 以上増加するなど、迅速な対応が必要である。その中でも支承は維持管理上、重要な箇所であり

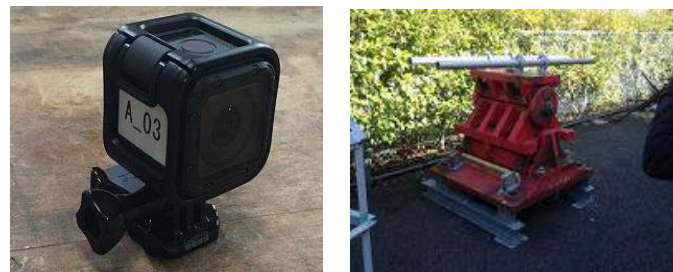
本研究では簡易な光学的計測装置である Gopro HERO5 session（最大画素数：1000 万画素）（図-3 左）を使用することとした。タイムラプスを基本とし、夜間時の撮影を可能とするナイトラプス機能が追加されるなど、使用目的にあった利用が可能と判断したためである。対象構造物は、寺島大橋（長崎県西海市）の旧支承（2018 年の改修工事の際に撤去）（図-3 右）である（現在、長崎大学構内に設置）。

図-3 Gopro および寺島大橋支承

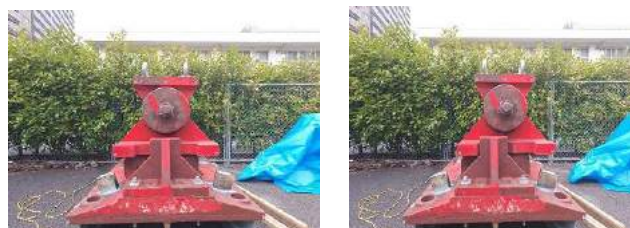
当該支承で発生しうる変位（水平方向変位（図-4）と回転角度（図-5））を Gopro で撮影した。支承には、測量などで用いられるターゲットシールを張り付けており、このターゲットを LabVIEW で作成したプログラミングで認識させ、画像処理により水平変位と回転角度を検出させることとした。

図-4 支承水平方向への変位

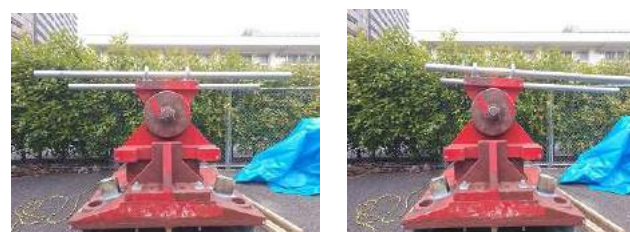
図-5 支承回転方向への変位

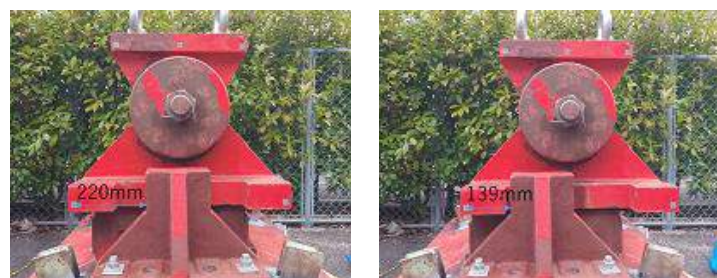
図-7 は支承の水平変位発生前後の具体例である。同図左は、支承がほぼ中間位置にあるとき（変位なしに相当）、同図右は、支承が右側終端に達したとき（最大変位発生時）を表す。

図-7 支承変位（左：水平変位なし、右：最大水平変位発生時）

図-7 より、支承下部の不動点から下沓の左端までをスケールで計測した結果、それぞれ 220mm, 139mm であった（発生変位：81mm）。これに対し、撮影画像を用いて MATLAB で抽出した発生変位は 80.5mm であった（図-8）。実際の発生変位に対し 1%程度の小さく評価していることになる。画像分解能および撮影状況を予め評価した上で、支承変位の撮影条件を設定する必要があると考えられる。
