## サーモグラフィカメラによる日射に伴う鋼ランガートラス桁橋温度分布の観測

長崎大学工学部 学生会員○松田拓巳  
長崎大学大学院 正会員 中村聖三

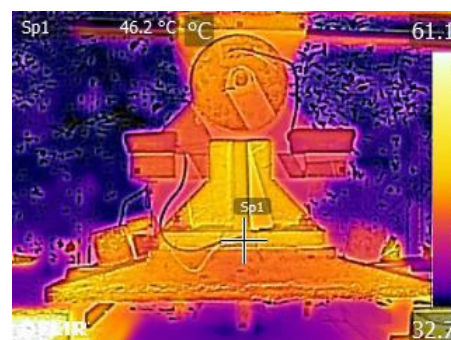
図 1 支承部のサーモグラフィ画像

長崎大学内に設置された鋼製支承を対象として、サーモグラフィカメラ (FLIR C2) とサーミスタによる検出温度の比較を行った。使用したサーミスタ及びサーモグラフィカメラの仕様を表 1 に示す。計測期間は、2019 年 8 月 2 日から 8 月 5 日であった。なお、サーモグラフィカメラによる計測は、日中に 5 パターン、夜間に 3 パターン行ったことを付記する。撮影画像の例を図 1 に示す。計測結果を表 2 に示す。今回の計測結果より、日没後については、サーモグラフィカメラの計測温度が若干高くなる傾向となったが、全体的に同様の温度であることが確認できた。

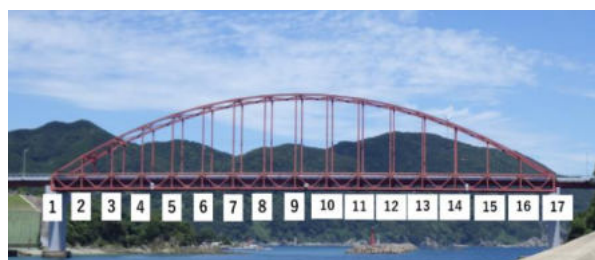
図 2 樺島大橋外観

対象橋梁は、長崎半島先端部に位置する樺島と脇岬をつなぐ樺島大橋 (下路式鋼ランガートラス桁橋) である (図 2)。同橋は、図 3 のように、架設方向は、橋軸方向が北から  $62^\circ$  偏角しているため、日射による橋体の温度分布は、位置的、時間的にも異なる。長期的な温度変化を計測するため図 4 に示す計 6 点に対し、サーミスタを設置した。ch.1 は、主構 NNE 側 (上弦材上面)、ch.4 は SSW 側 (上弦材上面) である。ch.5 は、主構 NNE 側 (下弦材上面)、ch.6 は、SSW 側 (下弦材上面) である。ch.7 は、横桁の中央部を計測する。ch.9 は、床版下部の日陰で外気温を計測する。また、詳細な部材の温度分布を計測するためにサーモグラフィカメラは先述の FLIR C2 に加え、FLIR SC620 を使用した。ただし、床版下の検査路で撮影を行う際には、操作性等を考慮して FLIR C2 のみを用いた。
