## 熊本城被災石垣における表面形状計測と変状箇所の抽出

長崎大学工学部 学生会員      ○秦翔真      長崎大学大学院 正会員      杉本知史  
 長崎大学大学院 フェロー会員      蔣宇静      長崎大学大学院 正会員      大嶺聖

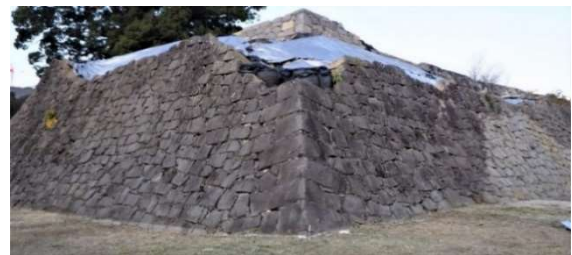
写真-2 飯田丸五階櫓石垣(左: 西面, 右: 南面)

飯田丸五階櫓石垣西面、南面、南大手門石垣では、石垣の崩落・変状があったもの

の復旧工事の影響により、これまで計測ができなかったため、今回新たに計測箇所として選定した。石垣最下部を基準とし、計測した横方向の位置、高さ、奥行きをグラフ描画ソフトにより、形状分布図が得られた。(図-4, 図-5, 図-6 参照) 図-4 より南大手門石垣 5m~9m 地点にかけ、変状を確認することができる。図-4 と図
