令和元年8月豪雨により決壊した佐賀県小城市のため池被災調査報告

宮崎大学 学生会員 ○工藤啓幹
 宮崎大学 正会員 神山 惇
 宮崎大学 正会員 末次大輔
 大阪工業大学 正会員 藤本哲生

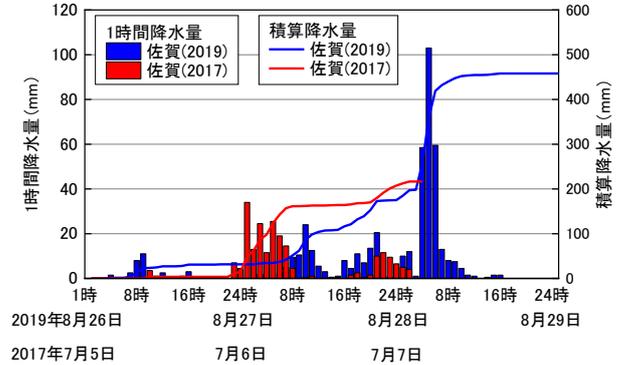
佐賀県では8月27日から28日にかけて局地的に激しい雨が降った。この2日間において、佐賀市では総降水量430.5mm、1時間降水量110mmと猛烈な雨が降り観測史上最大となった⁴⁾。図1にアメダス観測地点「佐賀」における8月26日から29日の雨量時系列を示す。27日昼過ぎから28日午前中にかけて雨が降り続いた。1時間降水量が40mmを超える強い雨が3回発生しており、その内1回は100mmを超える降水量であった。比較として同図には、2017年九州北部豪雨における同観測地点の7月5日から7日までの1時間降水量と積算降水量を示している。2019年の豪雨は、それらを上回る降水量であったことがわかる。

図11 時間および積算降水量の経時変化

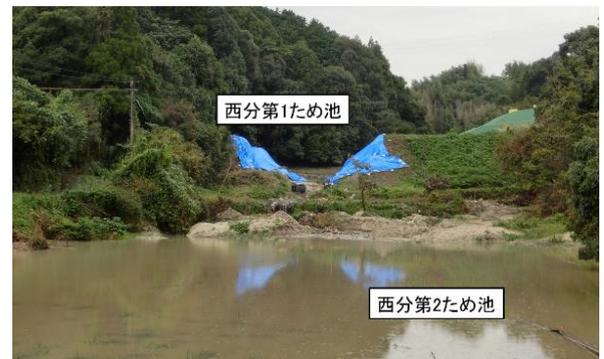
図2に、西分第1・第2ため池およびアメダス観測地点「佐賀」の位置図を示す。西分第1および第2ため池は、第1ため池が上流側に位置する親子ため池である。第1ため池が堤高7.05m、堤長65.0m、貯水量12,500m³であり、第2ため池が堤高4.05m、堤長55.0m、貯水量13,600m³である。写真1に示すように、第1ため池の下流側法面が決壊している。堤体には明確な越流痕は見られなかったが、洪水吐が激しく損傷していることから(写真2)、た

写真1 西分第1および第2ため池の被災状況

め池の貯水量および洪水吐の流下能力を上回る雨水が上流から入り込んだものと推察される。ため池台帳によると、洪水吐は幅が1.3m、高さが1.0mと小規模であった。第2ため池については第1ため池から流入した土砂が貯水池内に堆積していた。決壊した堤体断面の地質を観察

したところ、まさ土「細粒分混じり砂」であることが分かった。地質図によると、小城市およびその周辺には花崗岩が広く分布している。本報ため池堤体の大部分は、近隣の山から採取したまさ土から構成されているものと推察される。

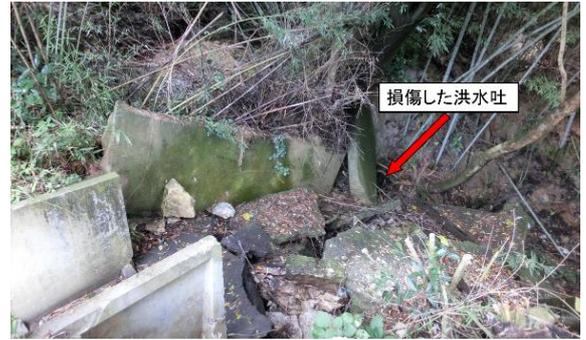
写真2 西分第1ため池の損傷した洪水吐

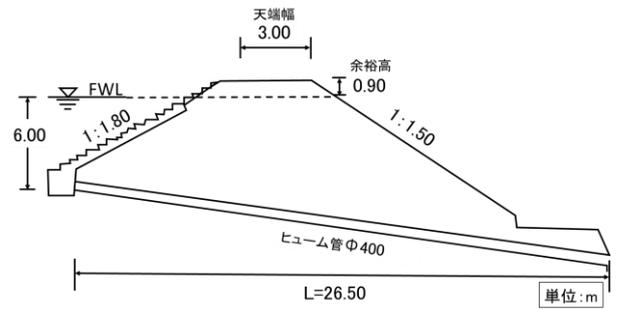
西分第1ため池に対して、豪雨当時の貯水位を推定した。図3に、西分第1ため池の堤体断面の模式図を示す。常時満水位は6.00m、堤高は7.05m、余裕高は0.90mの均一型の堤体である。

図3 西分第1ため池の堤体断面図(ため池台帳より)

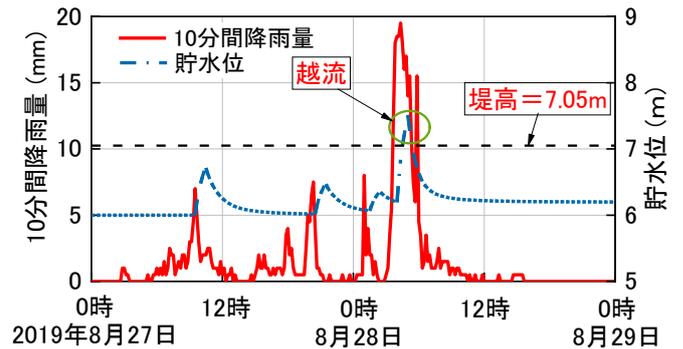
貯水位の推定に用いる降雨波形は、ため池の南西約10kmに位置する佐賀観測所の8月27日0時から8月29日0時における10分間降水量データを用いた(図4)。ため池の貯水位波形は常時満水位を初期水位とした。洪水ピーク流量 Q_p は、佐賀観測所の1時間降水量から土地改良事業計画基準・設計「ダム」に示される合理式により算出し、洪水到達時間 t_p は角屋・福島の式(定数 $C=290$)、平均有効降雨強度 r_e は物部の手法(流出係数 $f_p=0.85$)、波形の形状は単峰型とした⁵⁾。上記より算出した Q_p から水路流入型の洪水吐における越流水深 H_d を求め⁶⁾、ため池の貯水位波形とした。

図4に、上記の手法により求めた貯水位波形を示す。貯水位は、8月27日の9時半以降に上昇および下降を繰り返している。特に、8月28日の3時半以降、10分間降水量が最大19mmの激しい雨が継続的に降ったことにより、貯水位が急激に上昇し堤高を超え、越流が発生したと考えられる。

図4 10分間降雨量と貯水位の経時変化(西分第1ため池)
