令和元年 8 月佐賀豪雨災害における土砂災害のアーカイブとその特徴に関する基礎的検討

佐賀大学理工学部 ○学 上野優孝 非 RAHMAH, Annisa Mutia 正 日野剛徳
 佐賀大学理工学部 正 柴 錦春 正 根上武仁

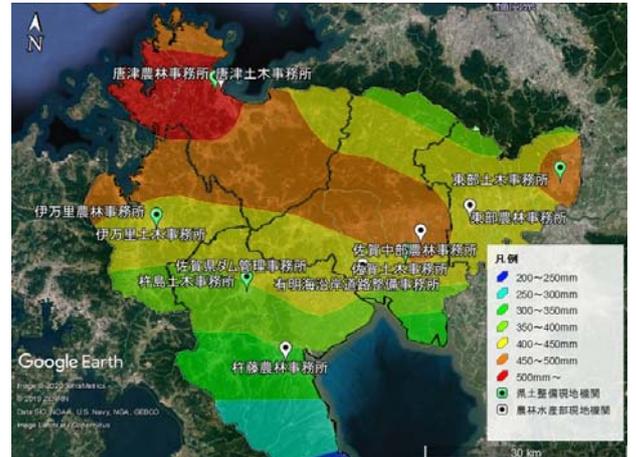
2. 雨量と土砂災害のアーカイブ 本章から以後の各データのアーカイブと特徴の検討に際し、Google Earth Pro・7.3.2.5776 (64-bit) を用いた。図-1に、アメダスによる8月26日から29日における佐賀県内の降雨状況を示す。同図には、佐賀県の各地域における県政事務所の管内図を併記した。総雨量500mm以上を赤、450~500mmを橙、400~450mmを黄、350~400mmを黄緑、および300~350mmを緑として投影した。図-1にさらに土砂災害の発生箇所を重ねた結果が図-2である。「がけ崩れ」を赤、「地すべり」を黄、「土石流」を青に区分してアーカイブした。表-1には、市・郡・町別の土砂災害発生件数を示す。

図-1 アメダスに基づく2019年8月26~29日における佐賀県内の総雨量

図-1に示すように、佐賀県の各地域における県政事務所管内の観点から、唐津土木・農林各事務所管内が最も高い雨量に見舞われ、次いで伊万里土木・農林各事務所管内と佐賀土木・中部農林事務所管内、東部土木・農林各事務所管内、のように雨量に見舞われている。総雨量が北西から南東にかけて高い値から低い値に変化しているといえる。他方、

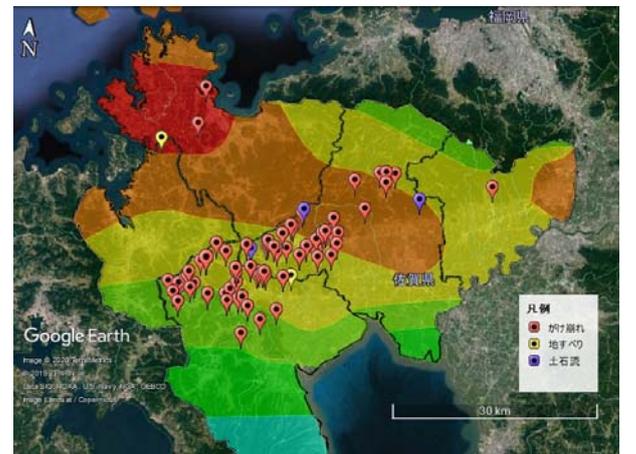
図-2 佐賀県内における土砂災害の発生箇所

図-2に示すように、上述の総雨量の変化の方向性に対し土砂災害の発生箇所が交差するようにアーカイブされたことが興味深い。今回の豪雨災害により、武雄市は浸水害のみならず、多くの土砂災害にも見舞われたことを痛感させる。武雄市における土砂災害の件数は32件であったが、その全てががけ崩れであった。図-3に、佐賀県全体における総雨量ごとの土砂災害の発生件数を示す。500mm以上の総雨量に見舞われた地域の土砂災害は3件、450mm～500mmの場合で13件、400～450mmの場合で最高値の38件、350～400mmの場合で23件、300～350mmの場合で0件のようにまとめられた。図-2の傾向でも表れたように、今回の豪雨災害における土砂災害の特徴は、高総雨量≠高土砂災害件数といえる。図-1・2で検討したように、2018年度以前の総雨量を重ねていくことで、今回の土砂災害の引き金を見出せる可能性がある。また、今回の土砂災害の総件数の内、人工斜面の被災件数が5件計上されたことも興味深い。佐賀県には、福岡県の筑豊炭田のように、かつて九州北部で栄えた石炭業の産業遺産であるボタ山が点在する。3章における2箇所の現地調査の内の1箇所(写真-2参照)はまさにボタ山であり、法面上部の縦排水を源頭部に崩壊していることから、ボタ山の土質に水が浸入したことによるものであると考えられている。崩壊した部分の土質は強風化されていることもわかってきている。今後のさらなる災害発生に備えるための調査と対策が急がれる。

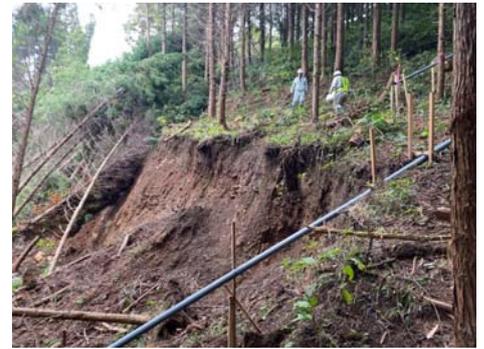
3. 多久市における土砂災害の現地調査 佐賀県県土整備部河川砂防課の要請に応じ、多久市における2箇所の土砂災害現場の調査に臨んだ。写真-1に、1箇所目の被災事例を示す。被災の規模は、延長約40m、高さ約63mであった。常時の湧水もあったことから、発災時には雨水が地中内に浸透し、地すべりを引き起こしたと考えられた。地すべり観測のために4箇所のボーリング調査が行われ、すべり面の変動状況を把握するための地盤伸縮計やパイプひずみ計が設置されていた。今後の対策に際し、必ず水抜きを行うこと、滑落崖の上部斜面の不安定化も懸念されることから引き続き注意すること、斜面上方の道路亀裂箇所についても引き続き点検・計測を行うこと、などが現地で議論された。写真-2に、2箇所目の被災事例を示す。被災の規模は、井桁擁壁(延長4m以上×高さ2.5m)、護岸擁壁(延長15m×高さ4.5m)、アスファルト舗装(幅3m×延長20m)もろともに被災した現場であった。地すべりの末端部は同写真の左下端に流れる河川の河床付近であり、比較的小さな規模の地すべりと想定された。地すべり観測のために2箇所のボーリング調査が行われ、パイプひずみ計が設置されていた。今後の対策に際し、被

写真-1 多久市におけるある自然斜面の被災事例

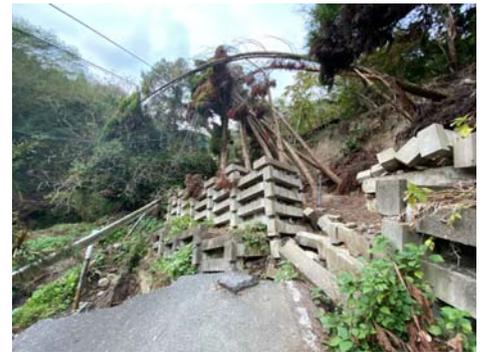
図-2の傾向でも表れたように、今回の豪雨災害における土砂災害の特徴は、高総雨量≠高土砂災害件数といえる。図-1・2で検討したように、2018年度以前の総雨量を重ねていくことで、今回の土砂災害の引き金を見出せる可能性がある。また、今回の土砂災害の総件数の内、人工斜面の被災件数が5件計上されたことも興味深い。佐賀県には、福岡県の筑豊炭田のように、かつて九州北部で栄えた石炭業の産業遺産であるボタ山が点在する。3章における2箇所の現地調査の内の1箇所(写真-2参照)はまさにボタ山であり、法面上部の縦排水を源頭部に崩壊していることから、ボタ山の土質に水が浸入したことによるものであると考えられている。崩壊した部分の土質は強風化されていることもわかってきている。今後のさらなる災害発生に備えるための調査と対策が急がれる。

写真-2 多久市におけるある人工斜面の被災事例

災斜面の下方において1箇所のボーリング調査を行うとともに、地盤伸縮計の設置を行うことなどが現地で議論された。

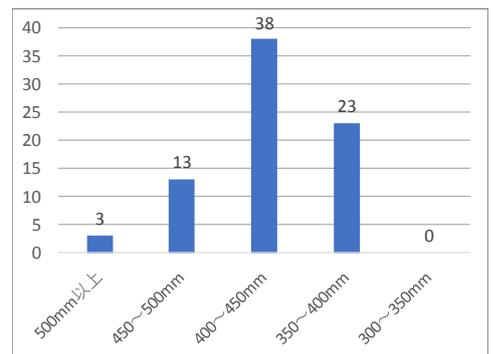
図-3 総雨量ごとの土砂災害の発生件数 (佐賀県全体)
