菊池川中流域における洪水に対する気構えに関する研究

熊本大学工学部 学生会員 ○高松悠馬 熊本大学 正会員 田中尚人

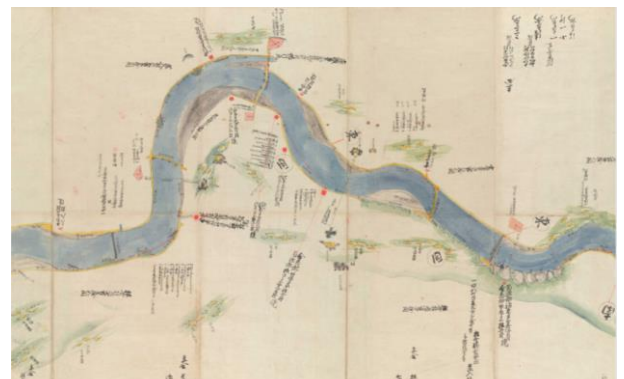
図-1 江戸時代の菊池川

菊池川全図は安政2(1855)年、菊池川絵図方御用懸、井上英太右衛門により作られた。菊池川水源の渓谷から玉名滑石の河口に至る全流域を、幅90cm、長さ30.6mの用紙に描いた1/2000の測量図である。

菊池川中流では、菊池川全図においてU字蛇行しているが、現在は直線的に流下している。昭和42年に完成した菊池捷水路は湾曲した河川を改修し、上流地区の高水の疎通を計り、洪水を防止する目的で施工された。これにより上流部地区の洪水被害が激減した⁵⁾。また、捷水路整備により加藤清正によって造られた石刃も消失していることが分かる。

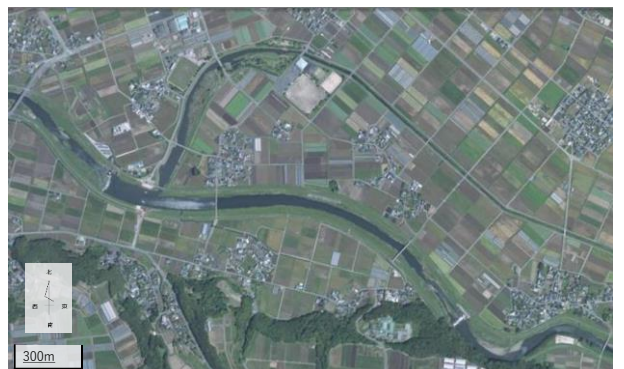
図-2 現代の菊池川

菊池川全図と現在の空中写真⁷⁾を用いて、菊池川の昔と今を比較した(図-2、図-3)。
