## 太宰府光明禅寺の雨水管理に関する基礎的調査

九州産業大学 学生会員 岸原千祐 九州産業大学 正会員 山下三平  
 京都先端科学大学 非会員 阿野晃秀 京都先端科学大学 非会員 丹羽英之  
 京都大学 非会員 森本幸裕 京都大学 非会員 深町加津枝

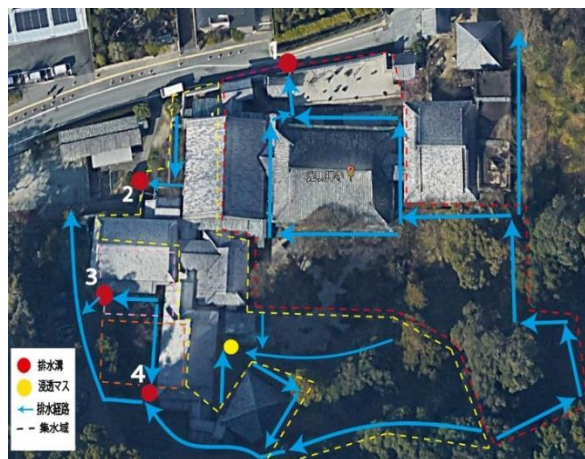
図-1 排水経路と集水域 (Gogle Earth より)

対象敷地の排水経路を確認すると,排水溝1(図-1

を参照)に流れる水路には本堂の屋根,本庭,山に降った雨水が集まる。排水溝2には住居の屋根,本庭,山に降った雨水が流れる。排水溝3と排水溝4は裏側の敷地や茶室・広間の建物屋根に降った雨水が流入する。それぞれの集水面積は排水溝1は2056 m<sup>2</sup>,排水溝2は2052 m<sup>2</sup>,排水溝3は170.1 m<sup>2</sup>,排水溝4は162 m<sup>2</sup>と推定される(表-1)。

このような多様な排水経路があることで,雨水の集中を抑制していると考えられる(図-1)。

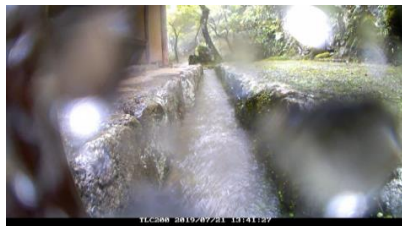
図-2 2019/7/21 13時41分の流出映像

10分雨量のピーク時間と流出のピーク時間を比較すると10分程度の遅れが見られる(図-2)。

7月21日は日雨量132mm,最大時間雨28.5mm,最大10分雨量10mmであり,継続時間1時間50分の間に60.5mmの雨量が観測されている(表-3)。

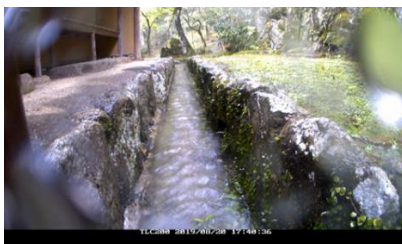
図-3 2019/8/20 17時40分の流出映像

10分雨量のピーク時間と流出のピーク時間を比較すると10分程度の遅れが見られる(図-3)。

8月20日は日雨量が比較的少ない。しかし,最大10分雨量は,一番多い11.5mmを記録し,継続時間も20分である(表-4)。

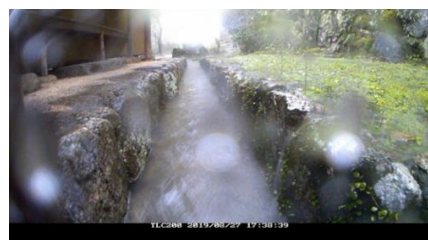
図-4 2019/8/27 17時38分の流出映像

10分雨量のピーク時間と流出のピーク時間を比較すると,やはり10分程度の遅れが見られる(図-4)。

8月27日は日雨量が150.5mm,最大時間雨量が41.5mmの降雨があり,2019年6月~10月の整理した記録の中では最も規模が大きい(表-5)。
