都市部に残存するため池の現況調査と今後の利用課題に関する研究

福岡大学工学部 学生員○田中遼太郎 正会員 渡辺亮一・浜田晃規

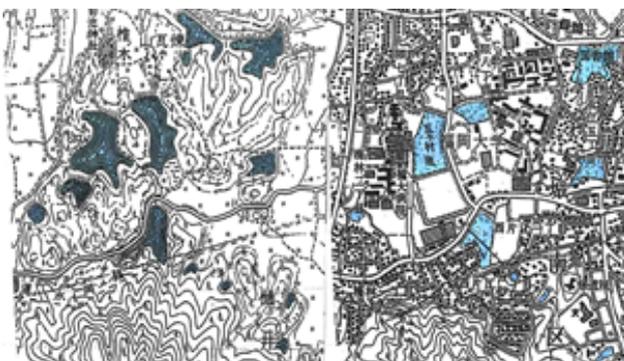
図-1 大正 15 年測量³⁾
福岡大学周辺地図

樋井川流域の旧版地図 (2 万 5 千分 1, 国土交通省国土地理院発行) を、大正 15 年測量から過去 10 年分 (福岡西南部, 福岡南部) 4) 入手した。ため池諸元は、福岡市役所道路下水道局の洪水調整池の台帳 5), 同市農林水産局の農業用ため池の台帳 6) から、洪水調整池 14 基, 農業用ため池 39 基, 用途不明池 13 基を整理した。これらを参考にし、過去 10 年分の旧版地図に記載されている流域内のため池の変化について調査した。ただし、ため池は旧版地図で判読できるものを対象とした。図-1 と図-2 に旧版地図の一部を示す。ため池の面積が縮小していることは明らかである。また、流域内でため池の存在した場所 (現在は消失) を特定し、平成 16 年の地図を用いてその場所の土地利用の変化を調査した。さらに、ため池の面積のみに焦点を当て、大正 15 年と平成 16 年を比較し、雨水貯留率がどれだけ減少したかを、表-1 の土地利用別の占有面積と流出係数を用いて検証した。流出係数は平成 16 年国土交通省告示第 521 号 7) を使用した。

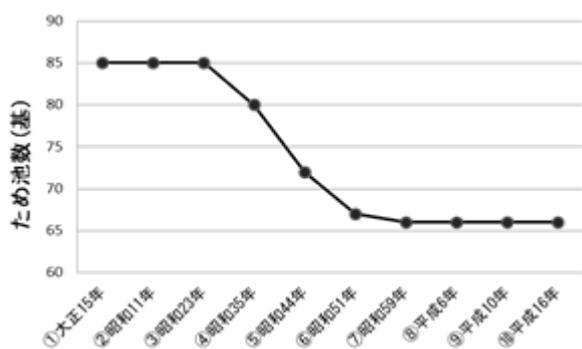
図-3 ため池数の変化

図-3 は、過去 10 年間におけるため池数の変化を示している。この図から、ため池数は大正 15 年から昭和 23 年までは変化していないが、昭和 23 年から 35 年までに 5 基減少し、昭和 35 年から 44 年までに 8 基、昭和 44 年から 51 年までに 5 基、平成 16 年までに 1 基減少していることがわかる。また、平成に入っ

てからは、ほとんどため池の数は変化していないことがわかった。図-4は、樋井川流域における現在のため池および、過去においてため池の存在した場所を示している。①の範囲は、城南区の駄ヶ原川(樋井川6,7丁目)辺りであり、昭和44年から51年にかけて、宅地化に伴い6基のため池が急速に消失したことがわかった。また、②の範囲は、森林化に伴いたため池が消失したことがわかった。さらに、図-5は消失したため池26基の現在の土地利用を表している。この

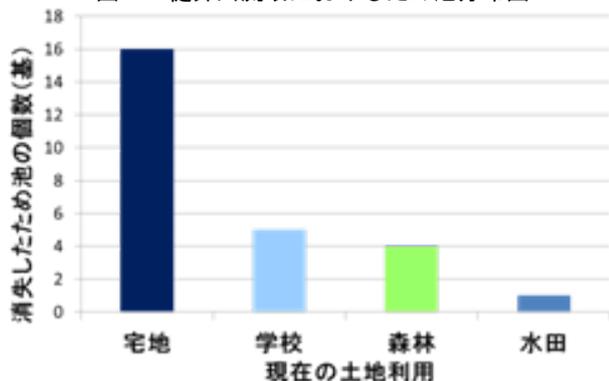
図-5 消失したため池(26基)の現在の土地利用

図から、宅地が16基、学校が5基、森林が4基、水田が1基となっており、ほとんどが宅地化に伴って消失したことがわかった。以下、大正15年の雨水貯留率を100%とし、平成16年と比較した結果を示す。消失したため池のみの貯留率は、平成16年は29%しか貯留出来ておらず、71%が流出していることがわかった。また、流域全体でのため池の比較では、平成16年の貯留率は79%であり、21%が流出していることがわかった。

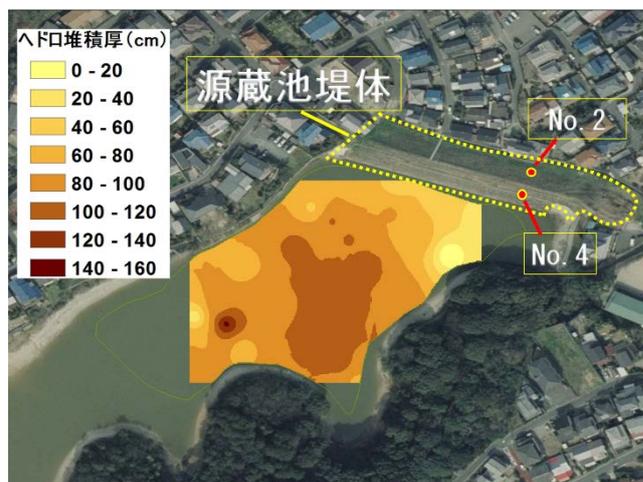
図-6 源蔵池のヘドロ堆積分布状況

源蔵池は、満水面積35,200m²、集水面積7.9ha、貯水量109,800 m³と樋井川流域において二番目に規模が大きい農業用ため池⁶⁾である。都市化が進行するまでは多くの水田に灌漑していたが、土地利用の変化により、現在はため池管理者の所有する1つの水田のみに利用されている。また、ため池を管理する上で重要な池干しを22年間行っておらず大量のヘドロが堆積し、水を貯留する上で大きな障害となっている。図-6は、源蔵池のヘドロ堆積状況を表している。この図から、ヘドロ堆積厚は最大で143cmあり、堆積量を推定すると約1万2千トン存在すると試算された。

福岡市内のため池には適切な維持・管理が行われていないものが多数存在し、ため池の水質悪化および大量のヘドロが堆積しているものが多い。また、それらのため池にはブラックバスやブルーギルなどの外来種が多く生息しており、周辺の水域生態系に影響を与えている。そこで、農業用・洪水調節用ため池の維持管理に関しては、福岡市のため池台帳を基に現地調査およびため池管理者への聞き取り調査を行った。また、ヘドロの堆積や外来種の問題に関しては、今回の調査に協力いただいた源蔵池を対象にして、22 年ぶりに「池干し」を実施し、どの程度のヘドロが堆積しているかを計測し、外来種に関しても調査を行った。ヘドロの堆積量に関しては、池干し直前に源蔵池にゴムボートを浮かべて 27 地点の水深及びヘドロ厚を測定した。外来種駆除に関しては、池の放水口に網を設置して、外部に魚が出て行かないように工夫をし、その際に採捕した魚を同定することによって確認した。
