UAV を利用した橋梁点検における SfM によるひび割れ幅計測手法の検討

宮崎大学工学部 (学) ○本多 雅匠, 宮崎大学工学教育研究部 (正) 森田 千尋
 鹿児島工業高等専門学校 (正) 安井 賢太郎, 長崎大学大学院 (正) 出水 享

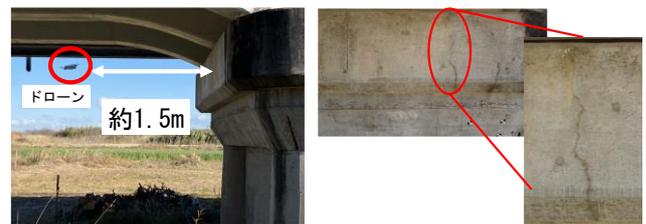
図-4 橋脚実ひび割れ確認状況

2.2 橋脚実ひび割れ幅の確認: 橋脚の地表面高さ 3m の位置に確認された実ひび割れ (図-4) をドローンで撮影し、SfM で 3D モデルを作製した (図-5)。その後同様に、3D モデル上のひび割れに対し、長さ 5mm 間隔でひび割

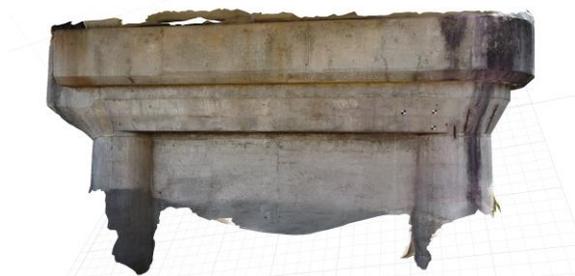
図-5 橋脚 3D モデル

れ幅を測定した (138箇所/ひび割れ1本あたり)。

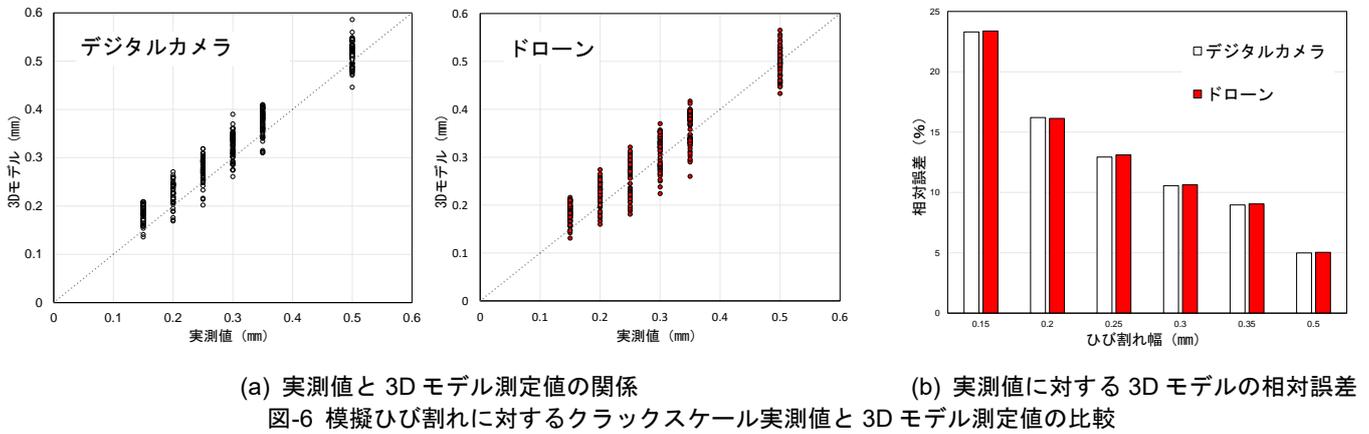
図-6 模擬ひび割れに対するクラックスケール実測値と 3D モデル測定値の比較

図-6に模擬ひび割れに対するクラックスケール実測値と測定値の比較を示す。図-6(a)は実測値に対する3Dモデル測定値のばらつきを示しており、図内の点線よりも上側の点は実測値よりも大きく、一方点線よりも下側の点は実測値よりも小さく測定されたことを示している。また、デジタルカメラと比較してドローンの方が各ひび割れ幅におけるばらつきが若干大きいことが分かった。図-6(b)は実測値に対する3Dモデル測定値の相対誤差の平均値を示している。各ひび割れ幅に対して、デジタルカメラとドローンの相対誤差はほぼ同じであり、ひび割れ幅が大きくなるにつれて実測値との誤差が小さくなった。

- 1) 撮影機器の違いに着目したデジタルカメラとドローンによる模擬ひび割れの測定では、実測値に対するこれらの誤差はほぼ同じであり、ひび割れ幅が大きくなるにつれてこの誤差は小さくなった。
- 2) 撮影距離の違いに着目したドローンによる実ひび割れの測定では、距離を近づけることにより実測値との誤差は小さくなった。
- 3) 実験データの蓄積が必要ではあるが、0.2mm 以上のひび割れ幅に対する測定精度は良好であったことから、ひび割れ幅計測における本手法の有効性が示唆された。

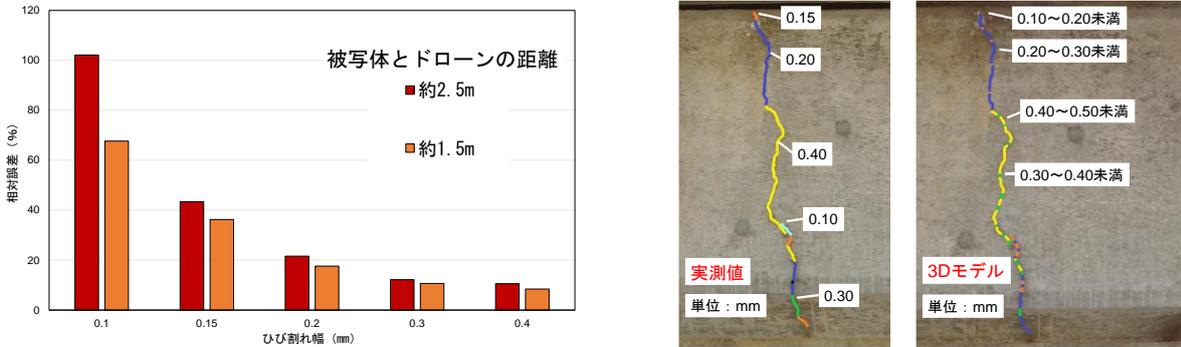
図-7 実ひび割れに対するクラックスケール実測値と 3D モデル測定値の比較

図-7 に実ひび割れに対するクラックスケール実測値と測定値の比較を示す。図-7(a)は実測値に対する 3D モデル測定値の相対誤差の平均値を示している。ここで損傷度評価基準の幅 0.2mm に着目すると、相対誤差は被写体とドローンの距離を約 2.5m から約 1.5m に近づけることにより 22%から 18%にまで小さくなった。他のひび割れ幅においても、被写体との距離を近づけることにより誤差は小さくなった。図-7(b)は実測値と 3D

モデル測定値をひび割れ幅ごとに色分けしたものである。0.2mm 以上のひび割れ幅に着目すると、実測値に対する 3D モデル測定精度は良好であった。
