## 令和2年7月豪雨での球磨川橋梁群の被害について

熊本高等専門学校 正会員 ○岩坪要 正会員 上久保祐志  
熊本高等専門学校 正会員 脇中康太 非会員 森山学

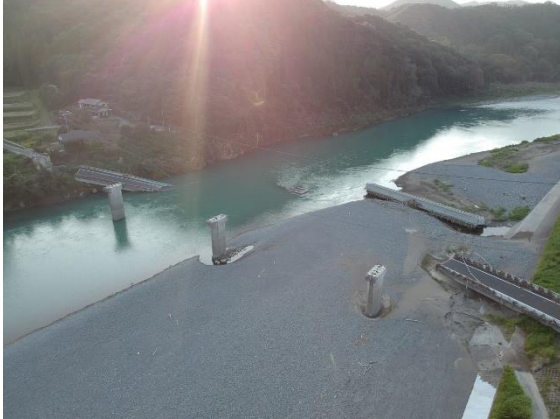
図3 沖鶴橋(球磨村)

熊本県管理橋梁で7橋、市町村管理橋梁で7橋が流失した。現地で流された状況や地形などを見てみると、河川の流れと地形との関係についての検証が必要である。

- 1) 流失した橋梁では橋梁本体は剛体的に流されている傾向が見受けられる。浮力と押し流す作用が同時に作用していたものと考えられる。
- 2) 上流側と下流側の支承の破断形状が異なっていた。
- 3) 流れてくる草木が貼りつくことで、高欄が壁のようになることが予想される。
- 4) 支川に架かる小スパンの橋梁では、流失よりも高欄の被害が顕著であった。

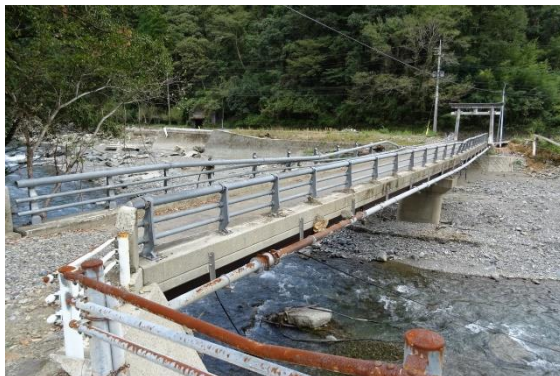
図4 淡島裏参道橋(山江村)

膨大な水の流れは橋脚の洗堀を起こしており、これが原因と思われる橋脚の傾斜や橋脚の流失などもおこっていた。

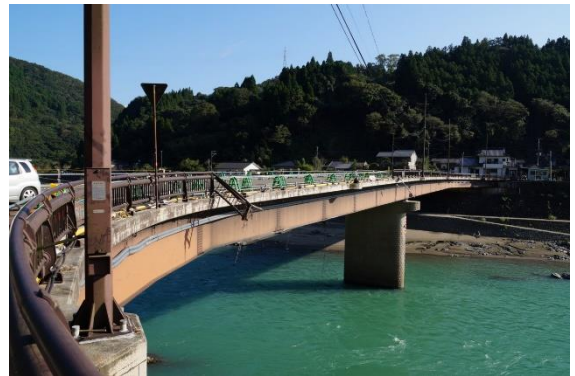
図6 球磨橋(熊本県)

流失を免れたものの、高欄が損傷した橋梁も多かった。部分的に損傷しているため、洪水時の流れの影響を検討する際のヒントになると考えられる。

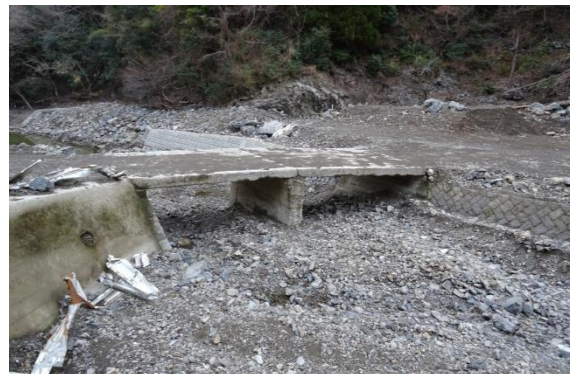
図7 落水橋(球磨村)

支川の上流にあたる谷では、周囲の土砂流入により、橋梁自体が埋塞した橋梁もあった。図7に示す落水橋は土砂が撤去された後であり、周囲の様子から膨大な土砂の流入があったものと推察される。
