## 郷土史料に基づく嘉永三年(1850年)の糸島豪雨災害の特徴

九州大学工学部 学生会員 石井隆渥

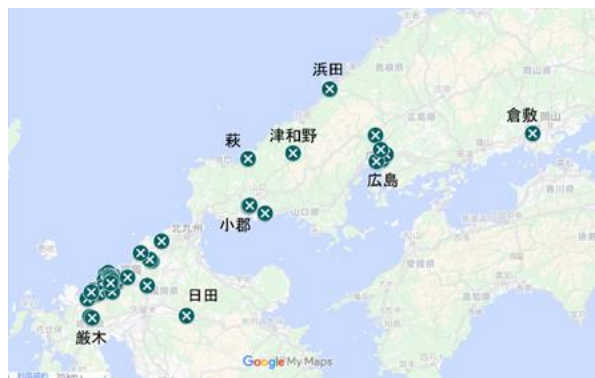
図1 嘉永三年豪雨災害の被害箇所(広域)

災害の規模を把握するため、九州北部と中国地方の郷土史料から嘉永三年の豪雨被害に関する文献を探したところ、図1の地域で被害を確認できた。糸島市を含む北部九州で被害があったが、中国地方まで広げて被害の範囲を確認すると、島根県の浜田市、岡山県の倉敷(西日本豪雨の被害地域と同じ)まで及んでいた。また大分県日田地方でも被害が確

認されており、広範囲に被害が出ていることがわかる。どの地域も6月1日に大雨となって河川の氾濫や土石流による被害が出ていた。

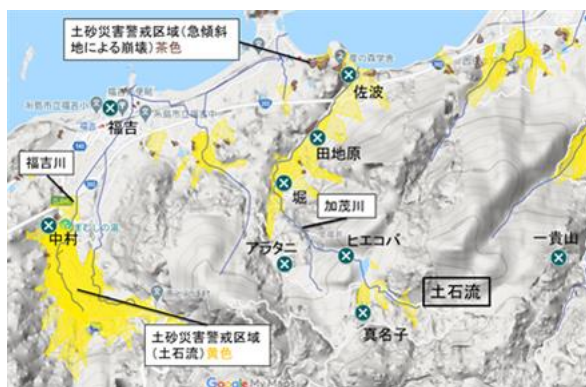
図3 嘉永三年の被災箇所（糸島市西部）

一方、糸島市西部（図3）では、加茂川上流域のヒエコバ（小字名）の山崩れを発端として、土石流を伴った河川の氾濫が起り、下流域の佐波村、中流域の堀村、上流域の真名子村などで深刻な被害が出たことが記録され、言い伝えとしても残っている。

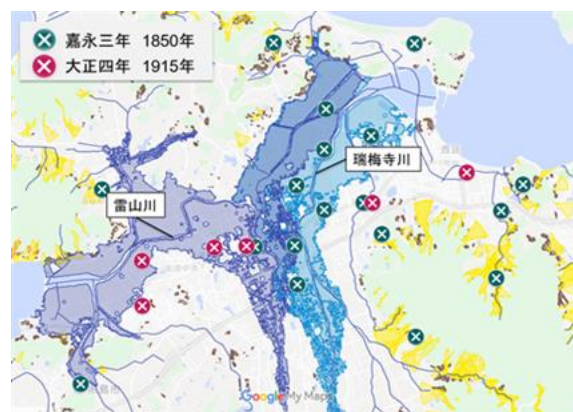
図4 嘉永三年と大正四年の被災箇所（糸島市東部）

嘉永三年豪雨災害から65年後の大正四年（1915年）にも、現在の糸島市全域で豪雨災害が発生した。原因は梅雨前線ではなく、台風に伴った豪雨であった。その事例では、糸島市東部（図4）で瑞梅寺川や雷山川の氾濫に伴って浸水被害が起こっており、嘉永三年豪雨の事例と被災地区が類似していることがわかる。一方、糸島市西部（図5）では、福吉川流域の土石流を伴った河川の氾濫が起きた。災害が発生した流域は異なるが、両事例とも土石流を伴

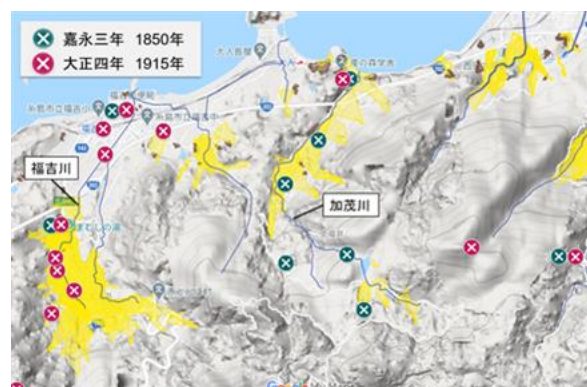
図5 嘉永三年と大正四年の被災箇所（糸島市西部）

った河川の氾濫が原因であることは共通している。両事例の被災箇所は、現在作成されているハザードマップに示されている災害の地域性を十分反映していることがわかる。
