令和2年7月豪雨による地盤変状に伴う道路被害の地域性の調査

○福岡大学 学生会員 小田 将太郎
 福岡大学 正会員 村上 哲
 福岡大学 正会員 西 智美
 福岡大学 学生会員 廣渡 幸大

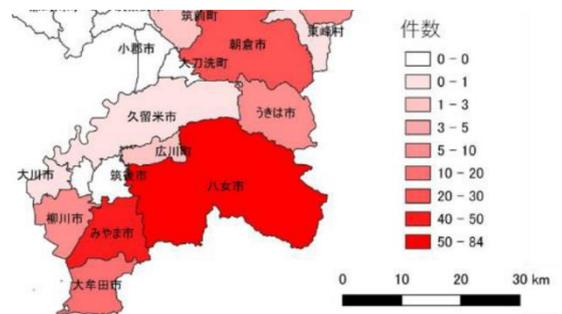
図-1 道路被害件数

次に、福岡県全体で起こった道路被害件数を明らかにし、地域ごとに特徴を見ていく。図-1は福岡県市町村別道路被害件数である⁴⁾。福岡県の南部で被害が多く起こっている。特に被害件数が多いのは、八女市84件、みやま市43件となっている。図-2はさらに細かく被害状況を把握するために、市町村内を細かく分けたものである。こちらのデータは、福岡県提供の道路災害査定一覧表を元に、GIS(地理情報システム)を利用して作成した。

- ・市町村別の道路被害件数は、八女市84件、みやま市43件と多く、それぞれの被害件数をさらに細かく見ると、八女市矢部村北矢部、八女市立花町白木、八女市立花町上辺春、みやま市山川町甲田で道路被害が多く起こっている。
- ・今豪雨の特徴は、長時間強い雨が降り続いたことであり、7月5日から11日の間の48時間最大降水量は八女市矢部村北矢部で700mm以上、八女市立花町上辺春、八女市立花町白木、みやま市山川町甲田で600mm以上を記録している。これらの地域で道路被害件数は多いため、降水量が多いことにより被害件数も多く発生した要因の一つとなった。
- ・八女市立花町白木、八女市立花町上辺春、みやま市山川町甲田での地質は三郡変成岩類、地形では山地が広がっているためともに道路被害が発生した要因の一つであると思われる。

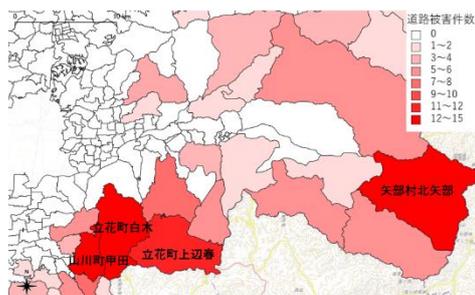
図一2 道路被害件数

ここでは、被害件数が多かった八女市、みやま市周辺エリアを示す。八女市は全体的に被害件数が多いが、特に被害件数が多かったのは、東部に位置する矢部村北矢部で15件、西部に位置する立花町白木で13件、立花町上辺春で11件となっている。みやま市では、東部に位置する山川町甲田で14件となっている。また、降水量により被害件数に偏りが見られると考えられるため、道路被害件数と降水量の

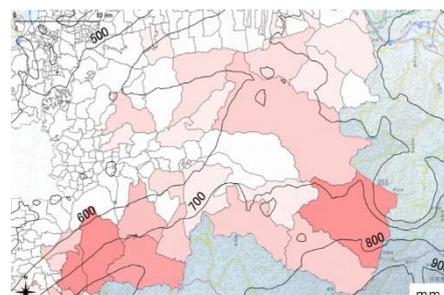
図一3 最大48時間降水量と道路被害件数

比較を行う。今豪雨の特徴として強い雨が長時間続いていたため、7月5日から7月11日の間の最大48時間降水量を用いる。図一3に比較した図を示しており、被害件数が多かった八女市矢部村北矢部は700mm以上、八女市立花町白木、八女市立花町上辺春、みやま市山川町甲田は600mm以上となっている。そのため、降水量が多い地域で、被害件数も多く起こっていることが分かる。八女市周辺の地質を図一4、地形を図一5に

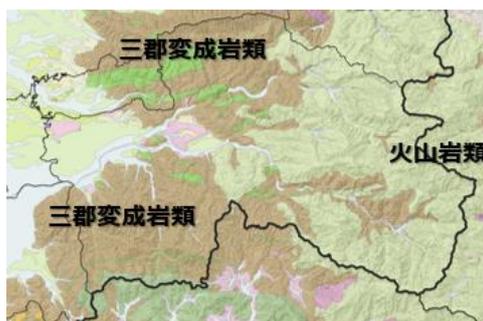
図一4 地質図

示す。八女市矢部村北矢部では火山岩類、八女市立花町白木、八女市立花町上辺春、みやま市山川町甲田では、三郡変成岩類が分布している。三郡変成岩類は、風化した軟岩、土からなる斜面では、豪雨時に地すべりが起きやすい性質を持っているため被害件数が多くなったと考える。地形は八女市矢部村北矢部で、釈迦岳山地、八女市立花町白木、八女市立花町上辺春、みやま市山川町甲田では、筑肥山地が広がっている。そのため、山地の中を通る道路で斜面崩壊に関連する道路被害が多く起こっていると考えられる。これらの地域では、降水量が多かったことに加えて、地質、地形も要因となって、被害件数が多かったと思われる。すなわち、降水量、道路被害件数、地質、地形を把握することにより地域ごとの特徴は明らかになった。今後は、被害件数が多かった八女市、みやま市の道路被害がそれぞれどのようなものか調べる。
