火山灰・降下軽石被覆斜面の表層崩壊跡地における加水後の現場せん断試験

西日本工業大学大学院 童澤平 西日本工業大学 正会員 山本健太郎
 鹿児島大学 正会員 平 瑞樹 基礎地盤コンサルタンツ 正会員 永川勝久
 鹿児島大学 非会員 寺本行芳 西日本工業大学大学院 学生員 福田和純

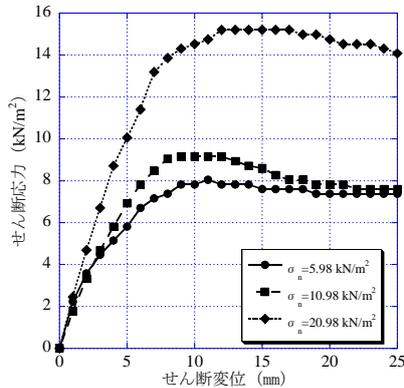
図-2 せん断変位とせん断応力の関係 (No.5 斜面下部)

図-2,3 にはそれぞれ、現場一面せん断試験結果の No.5 斜面下部に対するせん断変位とせん断応力の関係と、垂直応力とせん断強さの関係を示す。まず、図-2 を見ると、せん断応力がせん断変位の増加並びに、垂直応力の増加とともに大きくなっていることがわかる。図-3 は図-2 から得られた、せん断応力の最大値であ

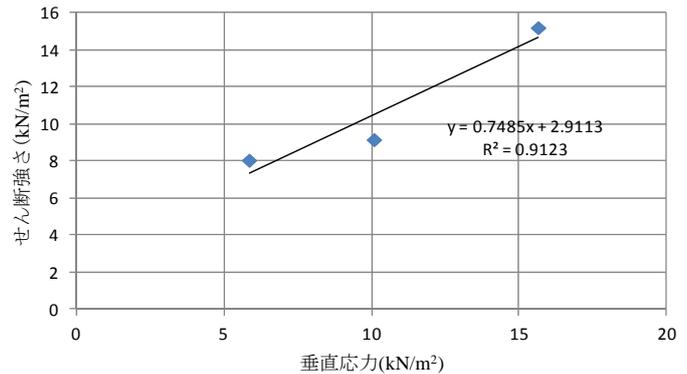
図-3 垂直応力とせん断強さとの関係 (No.5 斜面下部)

るせん断強さとせん断強さが発揮された時の垂直応力の関係である3つのプロットをまとめ、回帰直線とその決定係数 (R^2) を示したものである。これを見ると、垂直応力の増大とともにせん断強さが大きくなっており (拘束圧依存)、 $R^2=0.91$ と良い相関があることがわかる。回帰直線から切片と傾きで表される粘着力 (c) と内部摩擦角 (ϕ) を求めると、それぞれ、 $c=2.9 \text{ kN/m}^2$ 、 $\phi=36.8^\circ$ となった。
