## 由布市庄内町と挾間町における里川環境についての研究

日本文理大学 学生会員 ○高田 拓実  
正会員 中西 章敦

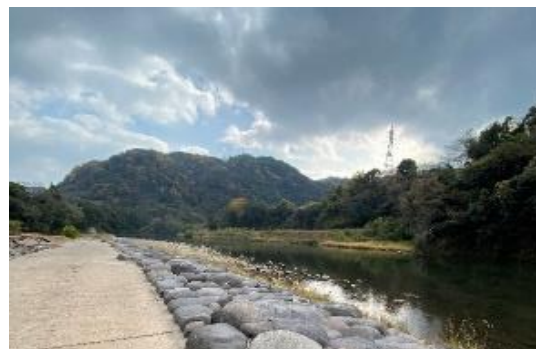
図-3 ①護岸構造

景観について、庄内町の河川改修箇所の護岸は緩傾斜で整備がされており、人家が河川沿いに多く存在し、近隣の住居からも人々が近寄りやすいような構造であった。挾間町では、交通量の多い国道に分断され河川に近づきにくく、護岸に降りるまでに距離があり、草木も多く、河川が視認しにくかった。近くの住居からの生活用水が河川まで流れ込むなど、景観はあまり好ましくなかった。

庄内町と挾間町の現地調査を行った結果、庄内町は護岸施工箇所も緩傾斜で護岸が整備されているなど人が普段から利活用できる環境が整っていた。水質については、庄内町の河川が挾間町の河川よりも水質は良好であった。
