## 令和 2 年 7 月豪雨災害において発生した漂流物の組成調査

九州大学工学部 学生会員 田中 涼  
 九州大学大学院工学府 学生会員 福田 敦輝  
 九州大学大学院工学研究院 正会員 中山 裕文  
 九州大学大学院工学研究院 フォロー会員 島岡 隆行

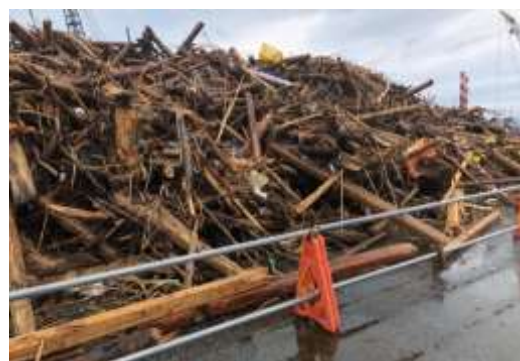
図 1 三角港に陸揚げされた漂流物

本研究では、令和 2 年 7 月豪雨により生じた漂流物のうち、八代海、有明海において支援台船、海洋環境整備船により回収され、熊本県宇城市の三角港に陸揚げされた漂流物を分析対象とした(図 1)。なお、三角港における漂流物の調査及びサンプリングは、2020 年 7 月 24 日に実施した。

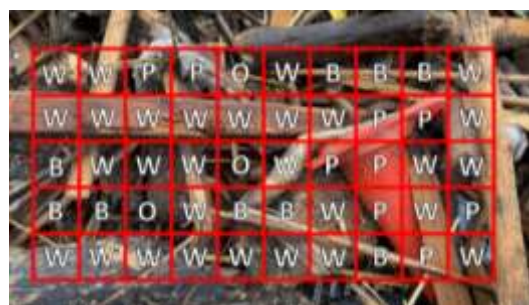
図 2 写真による漂流物の組成分析

(W:木、B:竹、P:プラスチック、O:その他)

三角港に陸揚げされた漂流物を対象に、Saffarzadeh et.al(2019)<sup>2)</sup>の方法を参考に写真による組成分析を実施した。漂流物の陸揚場所の 10 か所において、縦 50cm 横 100cm 程度の範囲が映るように写真を撮影した。図 2 に示すように各写真を 1 辺 10cm の正方形の枠に分け、それぞれの枠内で最大の面積を占める組成の数を数え、その比率をもって漂流物の組成を推定した。
