## 山東省における老朽化した土木施設の劣化損傷に関する損傷分析

西日本工業大学 大学院環境システム分野 ○学生員 鮑 紫童  
西日本工業大学 工学部土木工学系 正会員 濱本 朋久

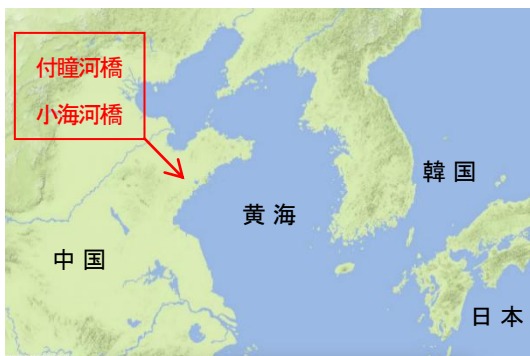
図-1 海岸部における既設 RC 橋の架橋位置

中国における塩害被害を受けている既設 RC 橋の調査分析を実施した。各々<sup>1)</sup>は、図-1 に示すような山東省の海岸に建設された 5 つの既設 RC 橋を対象にして、基礎的な目視調査や物理試験を実施している。これより、写真-1 に示すような橋桁の下面において、塩害による劣化損傷が著しい既設 RC 橋として、小海河旧橋（写真-2 参照）と付疇河旧橋（写真-3 参照）の 2 橋を選定した。対象とした既設 RC 橋は 2 橋とも 1994 年に建設されており、架橋位置の気象条件は月の平均気温も低く、最低気温も氷点下になるため、凍結による損傷も確認されている。また、干満差による潮位変動による飛来塩分の影響や塩素イオンの浸透が非常に大きく、橋桁や橋脚に対する塩害による耐久性の低下が確認できた。

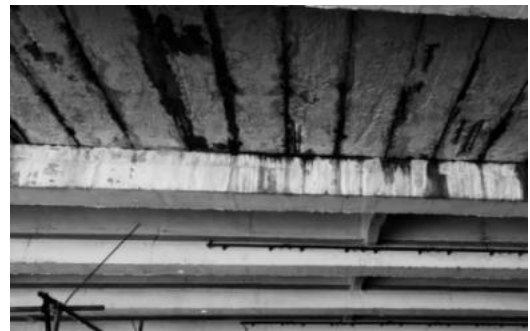
写真-1 小海河旧橋の橋桁下面損傷<sup>1)</sup>
