農業用ため池の浮遊物が超音波センサを用いた小型水位計の計測値に及ぼす影響

大分工業高等専門学校 学生会員 ○喜見 優樹
 防衛大学校 正会員 佐野 博昭
 大分工業高等専門学校 非会員 高橋 徹
 株式会社アイエステー 非会員 大鶴 泰史

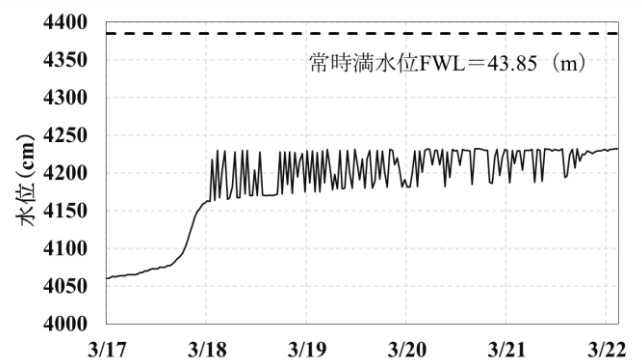
図-1は、2022年3月18日～3月22日の大久保ため池における水位の変動の一例を示す。大久保ため池においては、メンテナンス等のために2021年11月下旬にため池を一時的に抜き、2022年1月に貯水し始めた。図より、水位が42mあたりまで上昇した後、水位が上下に大きく変動していることがわかる。この原因を探るために2022年3月24日に現地を調査したところ、目視で水面上に落ち葉や折れた枝などの浮遊物を大量に確認することができた（写真-1参照）。なお、小型水位計の設置箇所付近に

図-1 大久保ため池の水位変動の一例(2022年3月18日～22日)

は斜樋とは別に取水口があり、その付近では取水口に向かって常に水が流れている。このことから、水位が不規則に変動した原因の1つとして、計測時に小型水位計の直下を落ち葉等の浮遊物が移動したことが考えられる。この点に関連して、文献4)でも同様の内容が報告されており、ため池の水面上の浮遊物が小型水位計の計測値に及ぼす影響について室内実験により検討することにした。

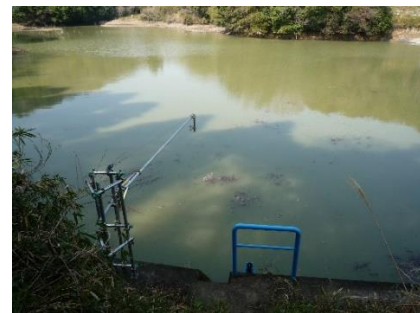
写真-1 大久保ため池の水面上を浮遊する落ち葉等の様子(2022年3月24日)

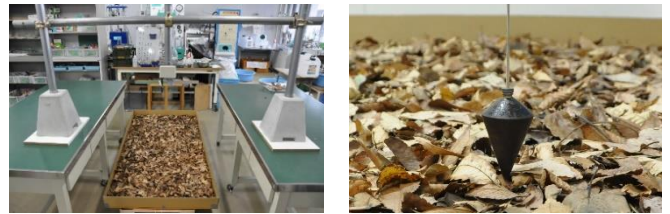
写真-2 は、ため池の水面上の浮遊物を模擬した落ち葉を反射素材として設置した状況を示しており、落ち葉をコンパネ上に 5cm の厚さとなるように敷き詰めた。小型水位計は、反射素材の上面から 1m 離れた高さになるように下げ振りをを用いて設置した。

写真-2 小型水位計を用いた室内実験の様子

今回の実験に用いた反射素材は、①容器（直径 50.5cm × 深さ 17.0cm）に入れた水、②波板（97.5cm × 39.7cm × 3.7cm）、③コンパネ、④落ち葉の 4 種類とした。各反射素材は、台車の上に置かれたコンパネ（90.0cm × 180.0cm × 1.2cm）の上に置いた。

計測においては、反射素材を一定方向に移動させながら計測を行った。その際、各反射素材の移動速度は 1cm/min とし、落ち葉が反射素材の場合では、水面上の移動速度を考慮して、1cm/min（以後、落ち葉 A と称する）に加えて 3cm/min（以後、落ち葉 B と称する）の 2 つの条件を設定した。なお、水については、容器を設置して静止させた状態で計測した。
