令和2年7月球磨川水害で被災した神瀬地区における避難の実態と ボトムアップ型IoT防災の課題

九州産業大学建築都市工学部 学生会員 金子花奈 九州産業大学建築都市工学部 非会員 吉田昂洋
九州産業大学建築都市工学部 正会員 佐藤辰郎

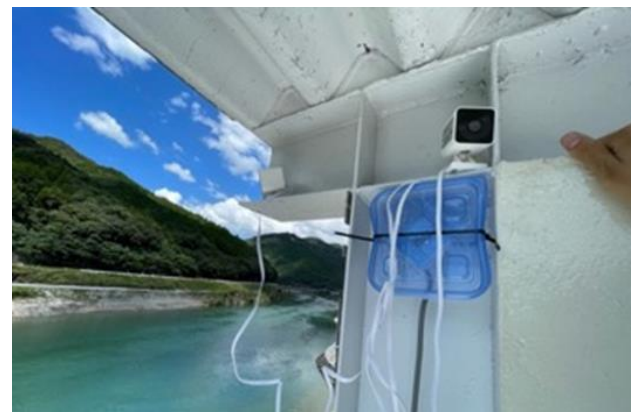
図-2 地域モニタリングカメラの設置状況

ワークショップにより、河川監視用のカメラや雨量データの設置個所を検討する。検討場所の周辺にお住まいの方から、設置場所や電力、Wi-Fi通信環境を提供してもらい、住民の方と一緒にセンサーやカメラを設置する。河川カメラを神瀬地区計8カ所に設置し、インターネットを通してリアルタイムで河川の状況を確認できるシステムを構築する。ワークショップの意見を参考にLINEで情報提供できるように改良をしている。

カメラの設置場所について、ワークショップから、川の上流側であり、橋全体が見えるかつ流木が橋の

何処に引っかかっているのかも確認できるようなカメラが必要であるといった声が多く挙げられた。また、道路は雨量が多いと水路にもなるため、河川にのみ注目するのではなく道路にも注目すべきだといった声も挙げられた。さらに、防災対策のみでなく、獣害対策や防犯対策にも活用させたいとの声も挙げられた。しかし、獣害対策についてはどこから出てくるか分からないためカメラに写ったとしても直ぐの対処が難しく、アラートといった音を出しても動物側が慣れてしまうといった課題もある。
