## 閉鎖空間の高所におけるデジタルカメラ法によるコンクリート構造物のひび割れ計測

鹿児島大学大学院 学生会員 中島 祥太  
 鹿児島大学 正会員 審良 善和, 山口 明伸  
 株式会社サタコンサルタンツ 非会員 東川 竜次郎, 伴 成一郎

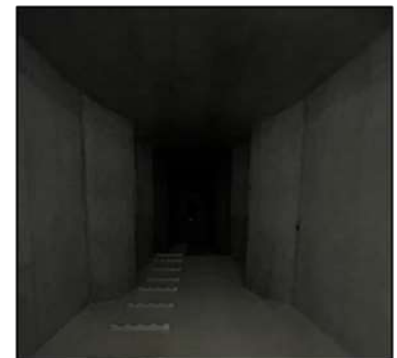
写真1 箱桁内部の様子

本研究では、高性能デジタルカメラを用いて箱桁内部の天井部分のひび割れを対象に調査を行った。調査対象は鹿児島県内のK橋である。K橋は橋長1533mのPC箱桁橋であり、箱桁内空は幅3m×高さ3~6m程度である。開口部は0.8m角と狭く、大型の機材の搬入が難しい。また、写真1に示すように暗所であり、隔壁の開口も高いところで約3mの位置にあり、点検が非常に困難な環境である。

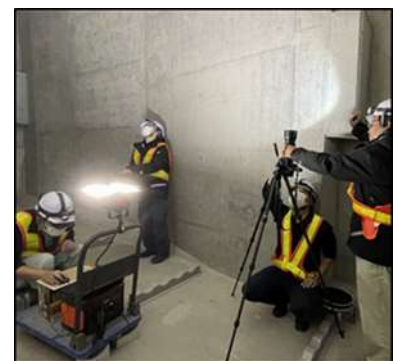
写真2 撮影の様子

デジタルカメラは有効画素数約6100万(9504×6336px)の一眼レフデジタルカメラに、70~300mmの望遠レンズを使用した。撮像素子は35.7×23.8mmのExmor R CMOSである。ISO感度はカメラの自動機能により決定した。写真2に撮影の様子を示す。暗所であることから、光束10000lmのライトを使用した。また、撮影する際の手振れを防止するために、カメラを三脚に設置し、ノートパソコンと接続して遠隔撮影した。これにより、画像の確認や保存、解析などを現場でも行うことが可能となる。なお、電源はポータブル電源を用いた。

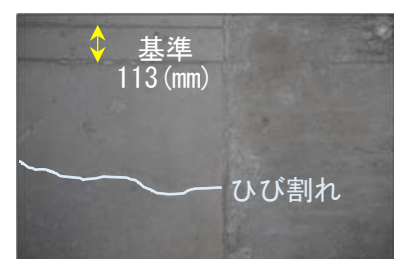
写真 4 内空高 5.5m 位置のひび割れ箇所

以上の結果を踏まえ、調査対象となるスラブの調査を実施した。一例として、ひび割れが確認された中で最も内空高の高い位置のひび割れ箇所の結果(内空高 5.5m)を**写真 4** に示す。撮影範囲は 1.2×0.8m、基準長さは 113mm (900px)、ひび割れ幅のピクセル数は 1.5px であった。画像処理により計測されたひび割れ幅は 0.19mm となり、実測が困難な場所でもひび割れ幅の計測が可能であると考えられる。ただし、ひび割れにピントが合っていない場合には、**図 3** に示すように正確にひび割れ幅のピクセル数を数えることが困難になる。ピントのずれによりひび割れが不鮮明になり、数えるピクセル数が増加してしまう傾向にあり、計測されるひび割れ幅が大きくなる。今後、自動計測等を行う場合には注意が必要である。なお、今回の調査では、調査日数 2 日 (実働 8 時間) で 65 箇所のひび割れ計測を行うことができた。移動足場や梯子等による調査に比べ明らかに効率的であり安全性も向上することから、計測手法として確立できるよう引き続き検討を行う予定である。

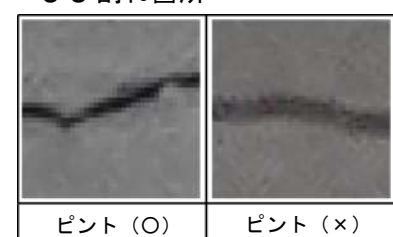
図 3 ピントによるひび割れ箇所の見え方の違い
