# 鉄道橋梁における欠陥とその対策

\* 工 博 友 永 和 夫

## I シュエドラートラスの欠陥について

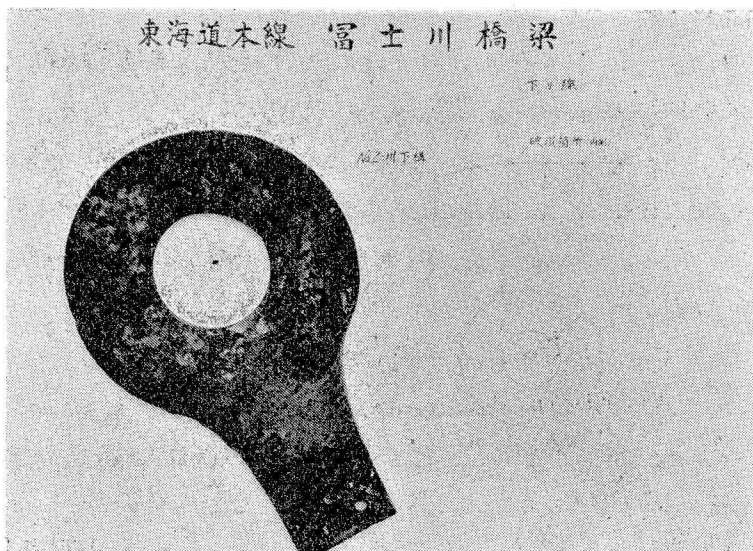
写真 - 1

東京方から第二連目海側主構 U<sub>3</sub>-L<sub>4</sub> の 2-eye bar 5" × 1" の二本の内側上部に於いて

ピン孔を通じて破断。アイバー短縮工事中発見(18, 16, 1953)。部材設計強度約KS-14.3。架橋後の推定列車回数約80万回。写真参照。

復旧は図-2の如きU型材をピンにかけ、旧アイバーと隅肉溶接でとりつけたが、部材長の調節又は初期の力の導入はターンバックルでなくeye bar 短縮法によった。

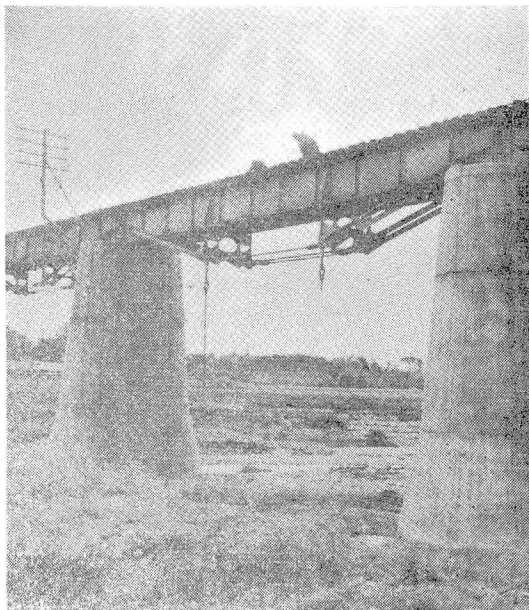
図-13 写真-4

線路直線 25 0/00 (2.7 kM) 下り勾配方の端補剛材及び上突縁取り付鉄弛緩

桁端リベットピッチ4" (19mm $\phi$ )

昭和26年9月にも60本の鉄を打ちかえた

昭和29年11月川下方下突縁のキレツ発見

下り側の桁端から3.5m位の間の上突縁と腹板との間の鉄が磨滅弛緩し、列車通過中川下3.5mm、川上1.5mm鉛直及び水平方向に息ついた。

桁全体にわたり弛緩鉄 $\phi 22 = 88$ 本、 $\phi 19 = 15$ 本計103本打替した。このうち19本は昭和26年打替したものである。この鉄はフイック補強によりモーメントに対する補強はできたがこの鉄の補強はできないため、支圧強に過応力 (19mm 1本当たり約5t) をうけたもの

であり、対策として22mm鉄と打かえた。
