# 鋼床版縦リブ継手部の圧縮疲労強度

The compressive fatigue strength of longitudinal joints in orthotropic steel decks

Compressive fatigue strength of longitudinal joints of orthotropic steel decks were examined by fatigue test, aiming at the proper design of steel box girders of long span cable stayed bridges of Honshu-Shikoku Bridges.

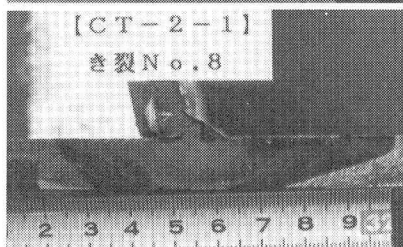
裏当て金すみ肉溶接部(CT-2-1)

CT-2-1ではトラフ突合せ溶接に際し取り付けられた裏当て金のすみ肉溶接部からのき裂がほとんどであり、それら大半はビード止端を起点とするもので、かつ試験の前半に検出されている。

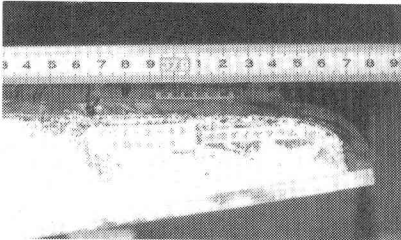
トラフと密閉ダイアフラムの十字溶接部  
(CT-2-4)

CT-2-4は継手部近傍のトラフ板厚を6mmのままにし、トラフの突合せ溶接を省略したタイプである。き裂はハンドホールR部4箇所の全部から検出され、き裂の種類はトラフリブと密閉ダイアフラムの十字溶接部との2タイプであった。ハンドホールR部で検出されたき裂については、き裂の進展が非常に早く密閉ダイアフラムまで到達している。また、ハンドホールR底部より3mm離れた場所では、約138MPaの引張応力（橋軸直角方向）が作用していた。供試体解体後、ハンドホールR部からのき裂を観察したところ、R部に加工時にできたと思われるバリの様なものが多数見られ、これらがき裂発生の起点となっていることが考えられる。
