## ステンレスクラッド鋼を用いた箱桁の曲げ疲労実験

BENDING FATIGUE TEST ON  
A BOX PLATE GIRDER OF STAINLESS CLAD STEEL

*Key Words : stainless-clad steel, box girder bridge, fatigue test*

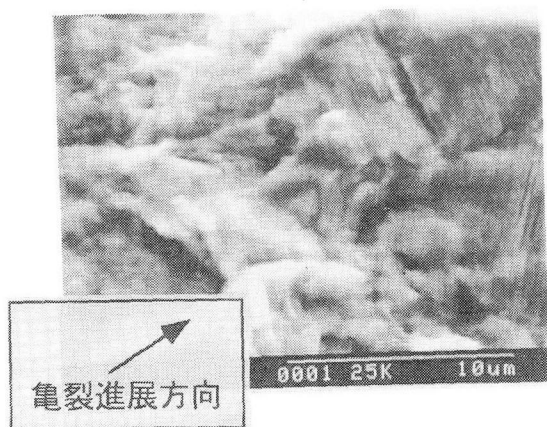
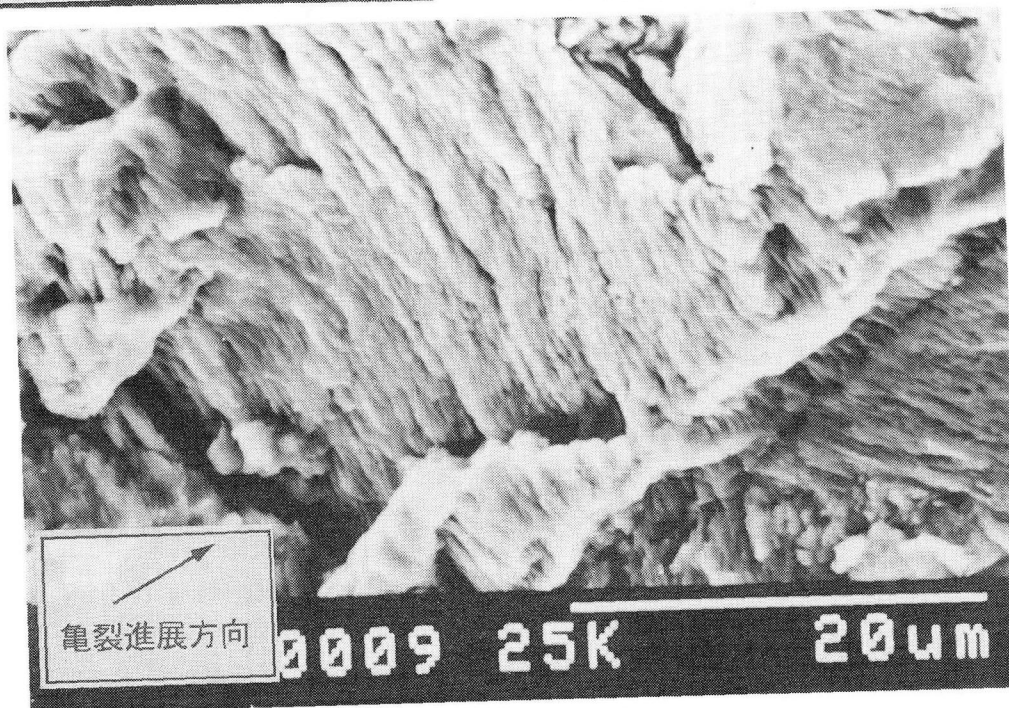
写真-7 き裂1のストライエーション

a) 測定点Bのストライエーション

b) 測定点Bのストライエーション (拡大)

c) 測定点Cのストライエーション

d) 測定点Cのストライエーション (拡大)

写真-6 に亀裂1の破面外観および母材-合せ材境界付近の走査型電子顕微鏡写真を示す。写真-7 a) ~d) は写真-6 a) に示す位置BおよびCの破面におけるストライエーションである。写真-6 a) ではピーチマークテストによる破面が現れており、また写真-7からは、亀裂進展方向と直角にストライエーションが観察できる。母材/合わせ材界面付近のストライエーション間隔は、母材で $0.25\mu\text{m}$ 、合わせ材で $0.3\mu\text{m}$ であった。このことから、界面で伝播速度の急激な加減速はなく、全体に連続的な扱いが可能であると考えられる。
