# 道路橋RC床版上面を鋼板またはCFRPで補強した場合の アスファルト舗装の変形と疲労性状

DETERIORATION OF ASPHALT PAVEMENT ON TOP SURFACE-STRENGTHENED RC SLABS  
BY STEEL PLATE BONDING METHOD OR CFRP STRENGTHENING METHOD

加藤暢彦<sup>\*</sup>、栗原慎介<sup>\*\*</sup>、堀川都志雄<sup>\*\*\*</sup>、園田恵一郎<sup>\*\*\*\*</sup>

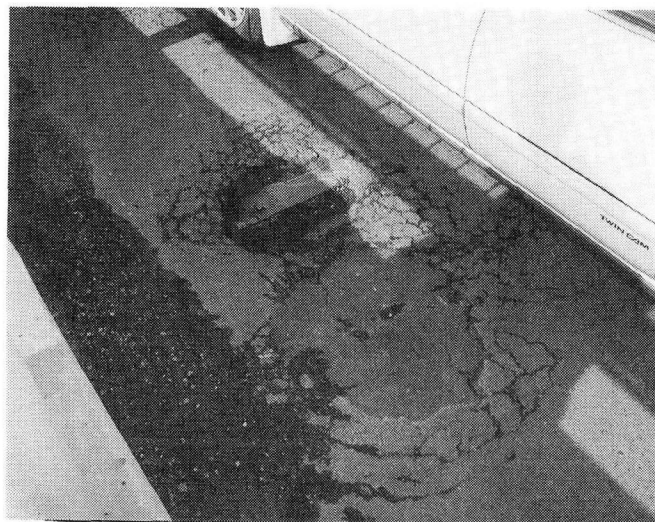
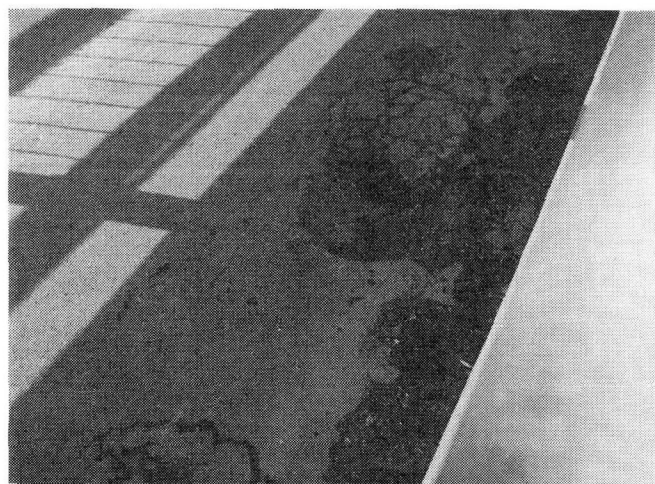
写真-1 損傷状況の一例

写真-1に損傷状況の一例を示した<sup>1)</sup>。調査の結果、損傷の内容は、舗装部のひび割れ・浮き・剥離、鋼板と床版との間の浮きであった。これらの損傷は、以下のことが互いに関連して発生したものと推測される。図-2に概念図を示した。
