## 既設鋼鉄道橋の鋼製支承の水平耐力評価法に関する 実験および解析的研究

Experimental and analytical studies to evaluate the strength of casting steel - support  
used in existing railway steel rigid frame piers

We studied the horizontal strength of a casting steel support used in the existing steel hinged support rigid frame piers of tokaido Shinkansen. In order to verify the influence of the direction of seismic load and elasto-plastic characteristics, we conducted 3D nonlinear FEM analysis and a monotonic loading test into three directions, longitudinal, cross and angle of 45 degrees. We also conducted seismic response analysis by using an accurate frame model of the real structure to investigate the load value and load direction at supports for large earthquakes.

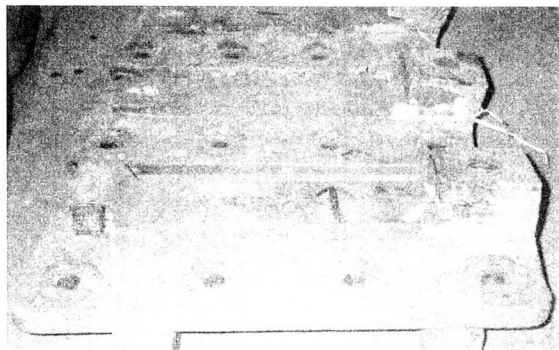
写真-1 供試体

実験対象の支承は SC46 を用いた線支承である (写真-1)。これらの支承は、震度 0.2 の地震の影響による応力が許容応力を上回らないように設計されている。

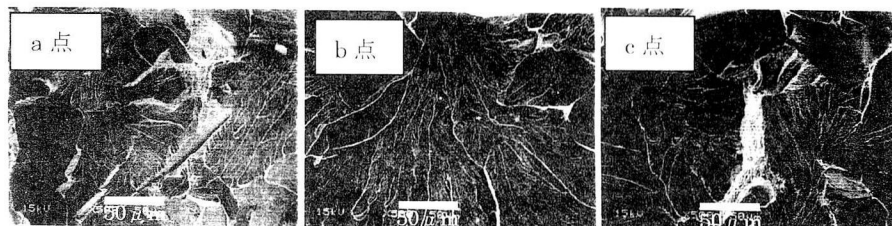
写真-6 (a) ミクロ写真（橋軸方向）

写真-5には各供試体の破面写真とミクロ写真撮影位置を示した。写真-6には、各供試体のミクロ写真を示す。ミクロ写真は走査型電子顕微鏡（JSM-560：日本電子（株）製）を用いて撮影した。撮影点数は、各供試体について破壊の前期、中期、後期に当る箇所3点とした。

橋軸方向載荷では、ミクロ写真から、破面は全面にわたって脆性破面の特徴を示すへき開が見られる。

橋軸方向載荷では、破面全面が脆性破面であることから、突起部がある程度変形した後、最大荷重点付近で脆性破壊したものと考えられる。したがって、ミクロ写真の撮影箇所を破壊の前期、中期、後期にあたる箇所としたが、当該載荷の場合は、3ヶ所とも荷重 - 変位曲線においては最大荷重点近傍にあたると考えられる。
