## 面外ガセット溶接継手の腐食特性と疲労挙動に関する基礎的研究

Corrosion characteristic and fatigue behavior of out-of-plane gusset welded joints

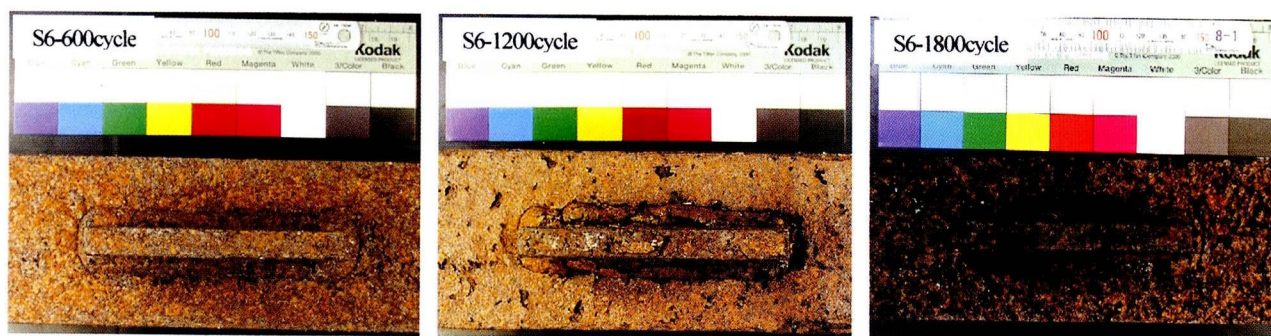
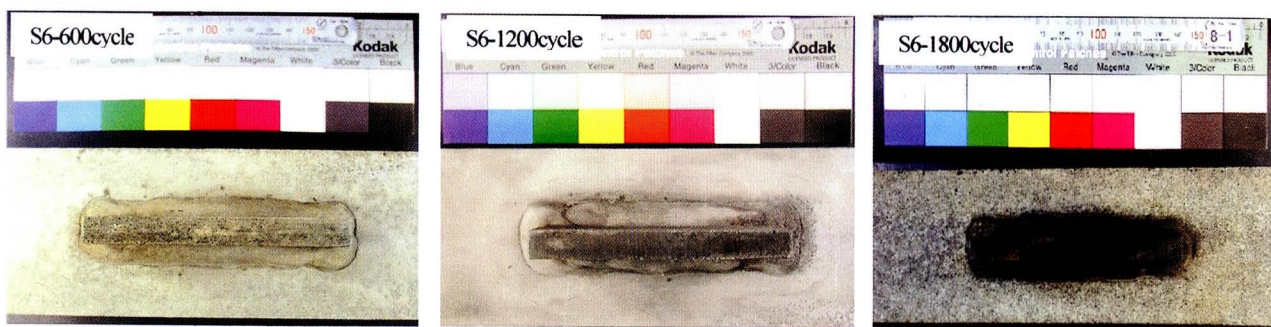
(a) さび除去前

(b) さび除去後

図-5 腐食促進試験終了後の試験体の腐食状況

腐食促進試験終了後の各腐食サイクルに対する試験体表面の腐食状況の例を図5に示す。腐食サイクル数によらず、腐食後の主板部には均一な全面腐食が生じている。すみ肉溶接部については、さびこぶが生じている試験体もあった。腐食サイクル数が 600cycle の場合は、試験体の表面は赤褐色で粗いさび層で覆われていた。このさび層は腐食サイクル数が 1200cycle になることで、試験体表面からとところ剥離している。1800cycle については試験体表面のほぼ全面から生成されたさびが剥離しており、剥離さびの下層には黒赤褐色のさびが生成されていた。

さび除去後の主板表面の腐食状況については、腐食サイクルが増加するにしたがって、腐食ピットの数やピットの深さの増加が見られた。まわし溶接部の止端については、

腐食サイクル数が増加するにしたがって、腐食ピット数の増加は見られるものの、腐食による形状変化はほとんど見られない。しかし、まわしすみ肉溶接のビード表面については、主板部や溶接止端に比べ、ところどころ大きな腐食ピットが生じていた試験体もあった。これは、主板部の圧延組織がほぼ均質であるのに対して、溶接部では耐食性成分であるクロムなどの化学成分が溶接時に偏析したためと考えられる。
