赤外線映像装置で測定されたサーモグラフィについての 等温線表示による劣化部の鮮明化

Clearing defected parts by indicating isothermal lines about thermography
measured with infrared thermography device

今西直人*, 曽根彰**, 増田新***, 太田佳秀****
Imanishi Naoto*, Sone Akira**, Masuda Arata***, Ohta Yoshihide****

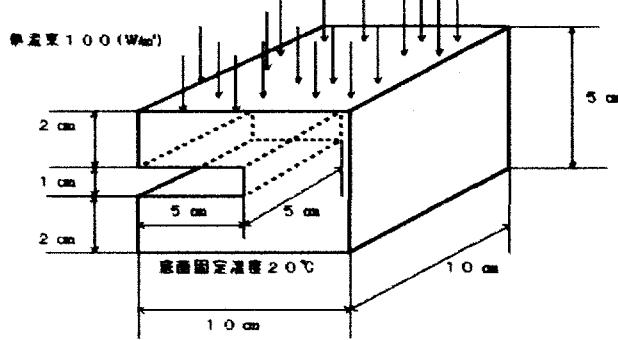
図-1 空隙モデル

図-1は、コンクリートを想定した熱伝導率 $1W/m/^\circ C$ の物質からなる $300 \times 300 \times 50mm$ の平板であってその中心部に深さ $20mm$ から $30mm$ までの範囲に $100 \times 100mm$ の空隙が存在する空隙モデルを示している。この平板の上面からの熱流束が $100W/m^2$ 、4つの

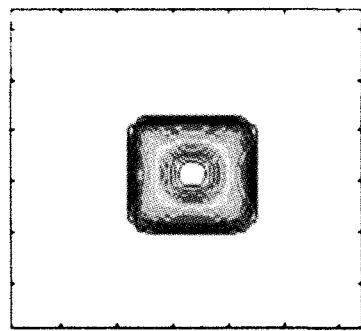
図-2 等温線画像（ノイズ無し）

側面における熱流束が 0 W/m^2 、底面の温度が 20°C に固定されているときの平板上面における温度分布を定常伝熱解析で求め、それを色分けした等温線で示した画像を図-2 に示す。空隙直上での温度は 26.9°C であり、空洞から十分に離れた点での温度は 21.5°C である。また、画像の一辺の画素数 p は $64 (= 2^6)$ である。

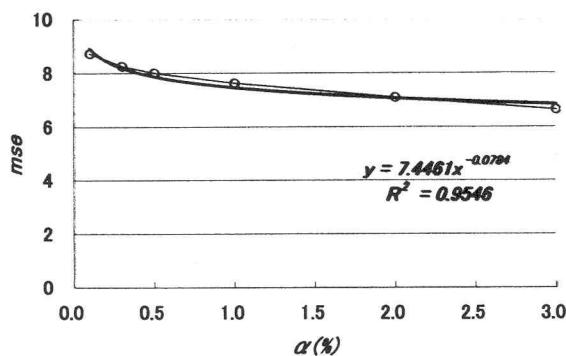
図-5 α -mseの関係

図-5 の折れ線グラフは、ノイズの標準偏差が 3σ で

ある表面温度分布に対してノイズ除去法を適用したときの係数利用比率 α と適用前後の平均二乗誤差 mse との関係を示している。係数利用比率 α が小さいほど適用後の表面温度分布 $f_c(m, n)$ と元の表面温度分布 $f(m, n)$ との差が増加するので平均二乗誤差 mse の値が大きくなる。

この傾向をより明瞭にするために、平均二乗誤差 mse のグラフを図-5に太線で示した累乗近似曲線によって近似し、この累乗近似曲線の曲率と係数利用比率 α との関係を示したものが図-6である。図-5にその累乗近似式および決定係数 R^2 を併記しているが、累乗近似式において y は平均二乗誤差 mse 、 x は係数利用比率 α をそれぞれ示している。近似についての決定係数 R^2 は 0.95 であって 0.8 よりも十分に大きいので、近似の精度はかなり良いと考えられる。

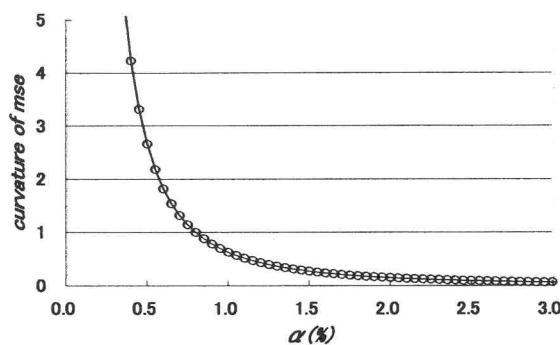
図-6 α -曲率の関係

図-6において、係数利用比率 α が 1% より小さくなると累乗近似曲線の曲率が急激に大きくなっている。これは、係数利用比率 α が 1% より大きい範囲ではノイズの除去が中心であるため適用後の表面温度分布 $f_c(m, n)$ と元の表面温度分布 $f(m, n)$ との差が小さいのに対して、1% より小さくなると表面温度分布の本質的な部分まで除去されるため両者の差が大きくなり、平均二乗誤差 mse が急激に増加することに起因していると考えられる。したがって、図-6から、 α の値としておよそ 1% 前後に設定することが妥当と判断されるが、これは図-3について検討した結果とほぼ一致している。

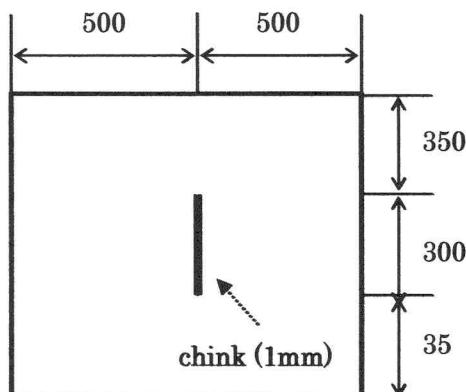
図-7 ひび割れモデル

図-7 は熱伝導率 $1 W/m/^\circ C$ の物質からなる $1000 \times 1000 \times 200 mm$ の平板の上面中央部付近から幅 $1 mm$ 、長さ $300 mm$ のひび割れが上面となす角度が 30° で深さ $50 mm$ まで貫入したものを模擬したモデルを示している。

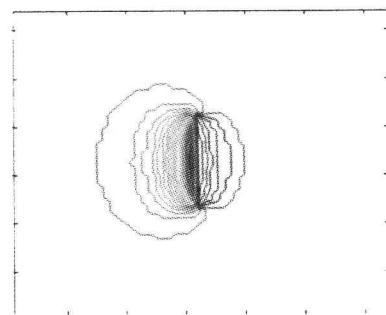
(b)ノイズ有り
図-8 等温線画像

この平板の上面からの熱流束が $25 W/m^2$ 、4つの側面における熱流束が $0 W/m^2$ であり、底面の温度を $20^\circ C$ に固定したときの平板上面における温度分布を定常伝熱解析で求め、それを色分けした等温線で示した画像が図-8(a)である。この場合の表面温度はひび割れの開口を挟んでひび割れが傾斜した側で高くなり、その反対側で低くなってしまっており、開口の長さ方向の中央においてそれぞれ温度が最高または最低となるという特徴がある。

この表面温度分布の標準偏差 σ を求めると、 $\sigma = 0.28^\circ C$ であり、平均値が 0 であって分散が σ^2 である白色ガウスノイズを表面温度分布に加えたものを図8-(b)に示す。ノイズを加えた結果、表面温度分布における最高温度は $28.4^\circ C$ 、最低温度は $23.7^\circ C$ 、平均温度は $25.0^\circ C$ および標準偏差は $0.4^\circ C$ となっている。係数利用比率 α を

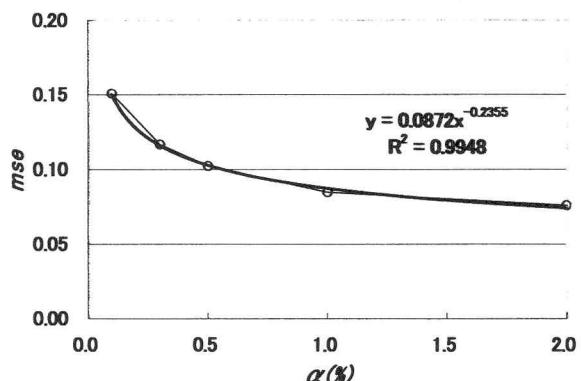
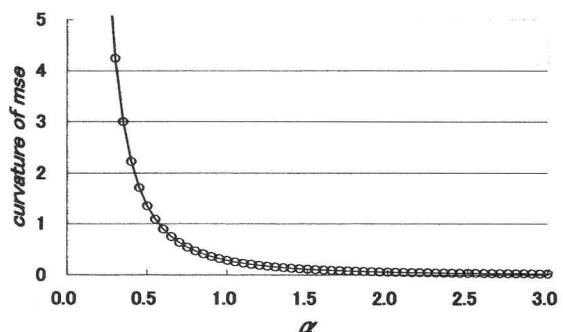
いくつか変えてノイズ除去を行い、適用前後の表面温度分布 $f_c(m, n)$ と元の表面温度分布 $f(m, n)$ との平均二乗誤差 mse について前記と同様の処理を行なうと図-9および図-10のようになる。この場合は1%より若干小さい係数利用比率 α で、平均二乗誤差 mse のグラフの曲率が急変しており、たとえば $\alpha=0.75\%$ を選択すると図-11のようになり、ひび割れ周辺の等温線がかなり明瞭に描けるようになる。

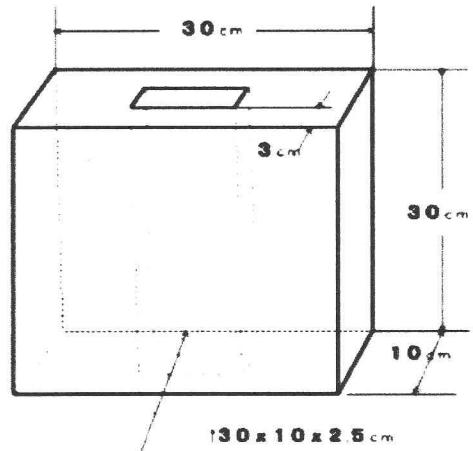
図-12 試験体（空隙モデル）

図-12に示す $300 \times 300 \times 100\text{mm}$ のモルタル試験体を作成して、空隙を模擬するためにその中心部を縦に貫通する断熱材（スタイロフォーム、 $300 \times 100 \times 25\text{mm}$ ）を設置した。 $300 \times 300\text{mm}$ のひとつの露出面以外は厚さ 10mm の木製型枠で覆ったままにして露出面を真南に向けて直立させ、快晴の日の日中に日射により加熱した。図-13は加熱開始3時間後における露出面のサーモグラフィであり、画像の1辺の画素数は、 $256(=2^8)$ である。

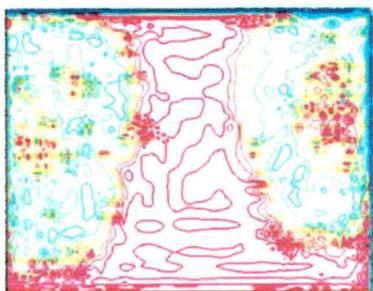
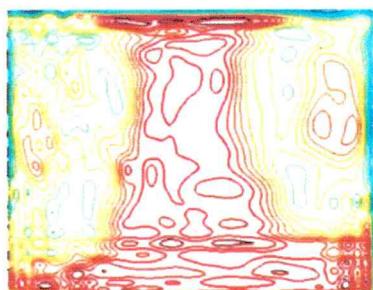
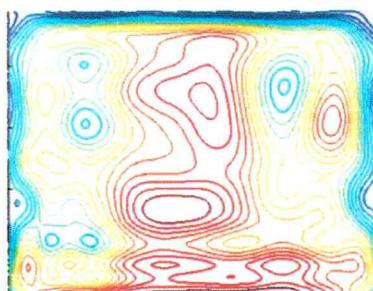
図-14 等温線画像（ノイズ除去後）

図-13のサーモグラフィーに対応する表面温度分布そのままにして、すなわち係数使用比率 α を 100% として等温線を描くと図-14(a)のようになり、空隙部の存在が視認できるような等温線とはならない。ついで、係数使用比率 α を 1% 以下に設定してノイズ除去を行なった上で等温線を描くと図-14(b)～(d)のようになり、断熱材が内

在する箇所の試験体表面の温度が高いことがより明確になって、断熱材の存在が視認できるようになっている。

そこで、改めて図-14を観察すると、係数利用比率 α が 1% のときは試験体画像の左右にノイズによると思われるシミ状のものが見られる。しかし、 α が 0.3% 以下ではこれらが完全に消失し、ノイズ除去が完了していると考えられるが、 0.05% まで下げるとき等温線が乱れており表面温度分布の本質的な部分も除去されていると思われる。

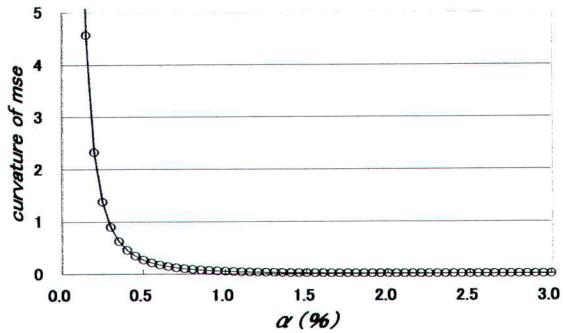
図-15 α -曲率の関係

図-15は上記ノイズ除去における係数利用比率 α と平均二乗誤差 mse を累乗近似曲線で近似したときの累乗近似曲線の曲率との関係を示している。両者の関係から、この実験データについては係数利用比率 α がおよそ 0.5% より小さくなると表面温度分布の本質的な部分が除去され始めると考えられる。

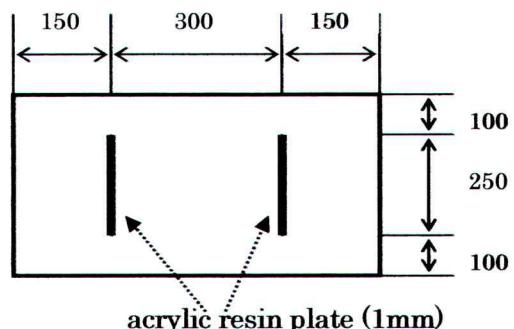
図-16 試験体(ひび割れモデル)

図-16は $450 \times 600 \times 200\text{mm}$ のコンクリート試験体であって、表面となす角度が 30° および 60° であるように厚さ 1 mm （幅 250mm 、長さ 200mm および 150mm ）のひび割れを模擬するアクリル板を挿入したものである。

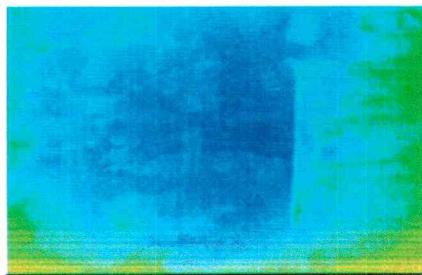
図-17 サーモグラフィ（ひび割れモデル）

図-17は模擬ひび割れを設けた面を真上にして快晴の日の日中に日射により加熱したときの加熱開始2時間後のその面におけるサーモグラフィである。このときの表面温度分布の最高温度は19.4℃、最低温度は13.8℃、平均温度は16.3℃および標準偏差は1.1℃である。傾斜角30°のひび割れのコンクリート表面に現れる開口部が視認で

きるが、傾斜角60°のひび割れについては明瞭ではない。

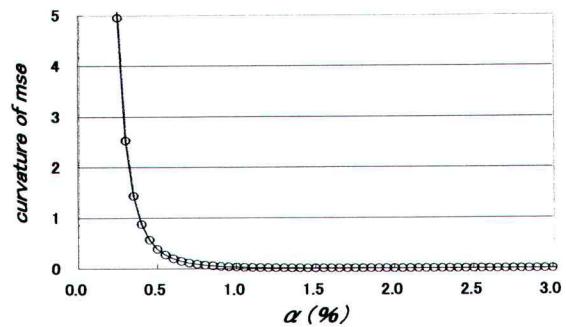
図-19 α -曲率の関係

図-17のサーモグラフィに対応する表面温度分布から係数使用比率 α を変化させてノイズ除去を行った上で等温線で描くと図-18(a)～(c)のようになる。図-19は上記ノイズ除去における平均二乗誤差mseを累乗近似曲線で近似したときの累乗近似曲線の曲率と係数利用比率 α との関係を示したものである。

図-18において、係数利用比率 α が2%のときは試験体中央部付近の低温部にシミ状のものが存在し、ノイズの除去が完全でないと思われる。 α が0.3%になるとシミ状のものは見られずノイズの除去が完了していると考えられるが、 α が0.1%になると低温部の等温線が単調な形状に変化し始めており、ひび割れの存在に起因する表面温度分布の本質的な部分が除去されていると考えられる。図-19から、平均二乗誤差mseは α がおよそ0.5%より小さくなると急変すると考えられる。これは図-18についての検討結果とほぼ一致している。

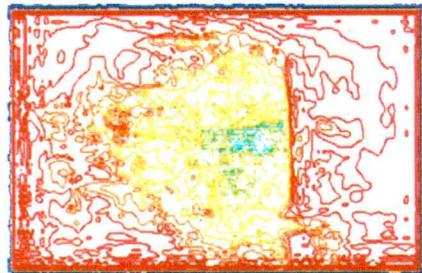
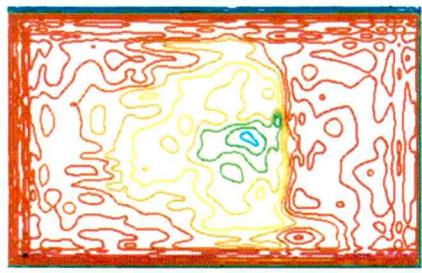
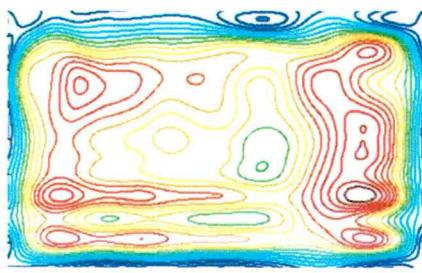
図-18 等温線画像（ノイズ除去後）

図-18(b)の等温線の形状をみると、ひび割れの開口部を挟んでひび割れが内部に存在する側の表面温度が相対的に高くなり、存在しない側の表面温度が低くなっている。また、ひび割れが内部に存在しない側に温度が局所的に低くなる部分が現れる。これらの特徴は3章の解析結果とほぼ同様のものであり、このような等温線に現れる特徴を分析してひび割れの存在範囲や傾きの方向などを推定することができると思われる。

ただし、ノイズの除去を行なっても傾斜角60°のひび

割れの存在は明確にはならなかった。これは、傾斜角が大きいとひび割れを挟む左右の部分の温度差が小さくなるためであると考えられる。
