# アルカリ骨材反応による鉄筋破断メカニズム推定のための材料試験

Material testing to presume mechanism of steel breaking by the alkali aggregate reaction

The mechanism of breaking the steel bar at corner is reported. In this research, the material testing was done by using an old standard and a present steel bar. As a result, it has been understood that initial crack is generated by the bend processing, and the crack is progresses by giving tension for long term.

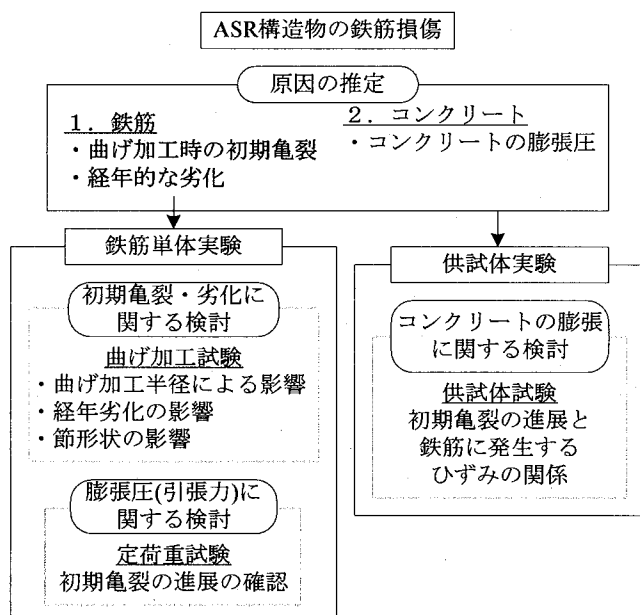
図-1 本研究のフロー図

図-1に本研究のフローを示す。本研究では、ASRによる鉄筋破断は「鉄筋」および「コンクリートの膨張」の2つの要因に分類し、実験を行った。材料に関する要因は鉄筋単体

の材料試験により検討を行い、さらに供試体実験でコンクリートの膨張を含めた検討を行った。本稿では鉄筋の材料試験について述べる。

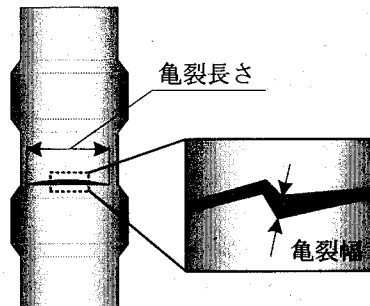
図-2 亀裂の測定

本試験では、すべての鉄筋に対して90°の曲げ加工を施し検討した。曲げ加工による鉄筋の損傷状況を調べるため、全ての亀裂を測定対象として、亀裂の確認試験を実施した。曲げ加工部の内側の亀裂をマイクロスコープで撮影し、亀裂の開口幅および亀裂長さを測定した（図-2）。亀裂の開口幅は、1本の亀裂に対して亀裂のかみ合う部分の最大幅を測定して評価に用いた。マイクロスコープは3.0×4.5mmの範囲を45万画素で撮影できる精

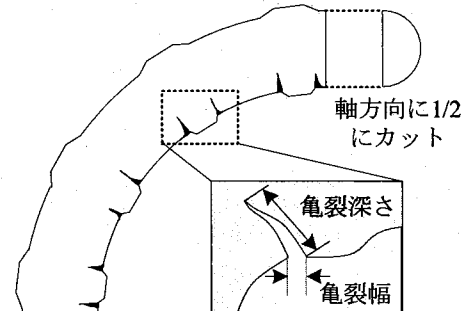
図-3 亀裂深さの測定

その後、図-3に示すように、鉄筋を軸方向に1/2にカットし、顕微鏡を用いて50～200倍に拡大して断面を観察し、亀裂の深さを測定した。亀裂深さは亀裂の開口部分の中心から最奥部までの直線距離とした。

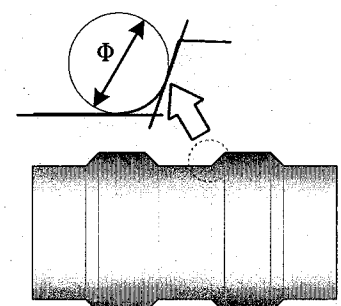
図-5 節形状の測定

曲げ加工部内側の亀裂は、節付け根に生じていることから、亀裂の発生要因として節形状が考えられる。よって、節付け根部分の曲率 $\phi$ を測定し評価した（図-5）。

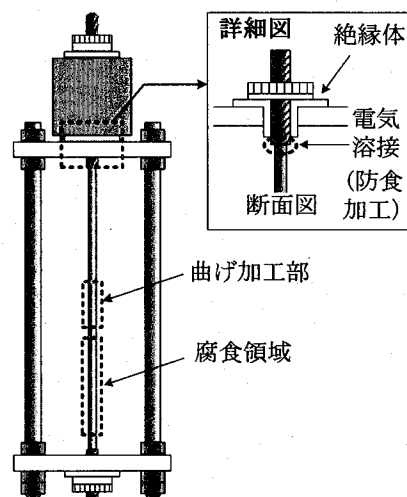
図-6 定荷重試験装置

定荷重試験においては一度90°に曲げ加工した鉄筋を再び直線になるように曲げ戻しを行い、図-6に示す実験装置に設置した。また、実構造物での破断は曲げ形状を保持しているため、実現現象の再現性は欠けるが、別途行っている供試体実験により曲げ加工の形状を保った状態での検討を行っている。試験体の両端にネジ切り加工を施した鉄筋を電気溶接し、溶接部分で腐食が進行しないように防食加工を施した。曲げ加工部（試験体の中心位置）が、溶接の熱によって遷移点を超える温度とならないようにするため、両端から10cm以上の余裕を設け、試験体を作成した。

引張荷重は、図-6の装置に鉄筋を設置した後、上部のネジ切り部分のナットをスパナで締め上げながら設定荷重となるよう調整した。ただし、リラクセーションの影響により荷重が低下するので、その場合には常に一定となるように調節を繰り返し、誤差5%以内に収まるようにした。腐食環境は、曲げ加工部が腐食しないように配慮し、5.2%程度の濃度の塩水を脱脂綿に湿らせ、曲げ加工部より5cm下部の10cm区間に湿布することで再現

また、腐食させた場合、試験体に腐食電流が発生すると考えられるため、装置に影響を与えないように、試験体と装置の間に絶縁体（アクリル製）を設置した。

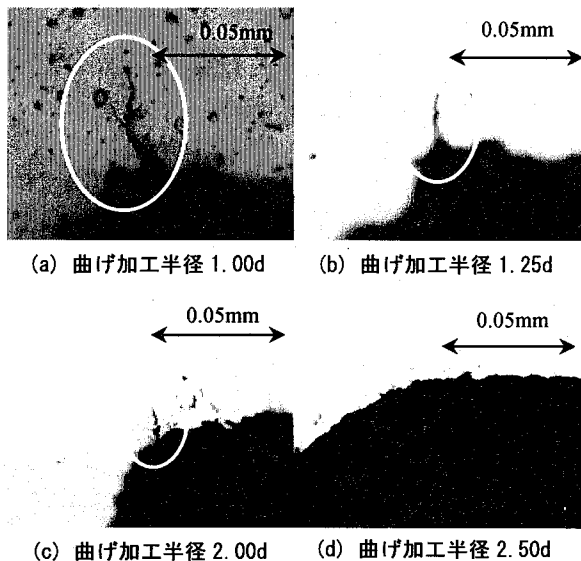
写真-1 最大亀裂（現行鉄筋）

写真-1に曲げ加工部内側の亀裂の状況と、表-3に亀裂深さを示す。

亀裂はいずれも節付け根に発生しており、各試験体に

において最大亀裂は曲げ加工部の中央で確認できた。

後述するが、検討に用いた鉄筋の機械的性質は、延性破断を起こした鉄筋とほぼ同等の値を示している（表-7）。曲げ加工時に曲げ加工部内側に大きな亀裂が発生していない曲げ加工半径2.00d以上の鉄筋では、曲げ加工部以外で延性破断を起こしており、破断荷重の低下は見られない。一方、脆性破断した鉄筋は曲げ加工部で破断したことから、写真-1で示した曲げ加工部内側に発生した亀裂が起点となって低荷重で破断したと考えられる。また、実構造物においても、曲げ加工半径2.0d以下で破断した例が報告されていることから、曲げ加工半径が破断の一要因であると考えられる。

期間10ヶ月を経過した鉄筋切断面の最大亀裂幅測定結果を表-10に示す。また鉄筋の1/2カット面の代表的な顕微鏡画像を写真-7, 8に示す。写真-7と写真-8(a) (b)にはそれぞれcase1とcase2の亀裂状況を示す。case1の亀裂は、曲げ加工直後の亀裂状況(写真-1(a))と比較して亀裂の入口付近の幅が大きく開いており、曲げ戻しと持続荷重の影響を受けて深さ・幅ともに進展が認められるものの、幅の進展の影響が大きい状態であった。

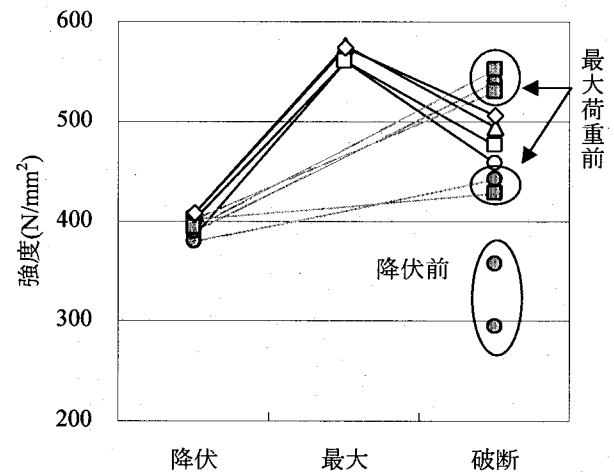
図-8 引張試験結果（ひずみ時効の影響）

引張試験の結果を図-8、9、表-4に示す。破断状況は降伏前などに脆性破断を起こすものと、最大荷重後に延性破断を起こすものがあった。図-8、9では延性破断を起こしたものは、降伏、最大、破断荷重にばらつきが見られないため、平均値を用いて白抜きで表記した。脆性破断を起こしたものは全データを黒塗りで表記した。

図-8より、ひずみ時効の影響に着目すると、曲げ加工半径1.00dではひずみ時効を与えた場合6本中4本、ひずみ時効無しの場合6本中3本が最大荷重に至る前に破断した。また、ひずみ時効有りで破断した試験体4本のうち2本は降伏前に破断した。これはひずみ時効により延性が低下し、同程度の変形を与えても鉄筋が伸びにくく、より低荷重で破断したためと考えられる。曲げ加工半径2.00dの鉄筋は各荷重とも違いは確認できなかった。

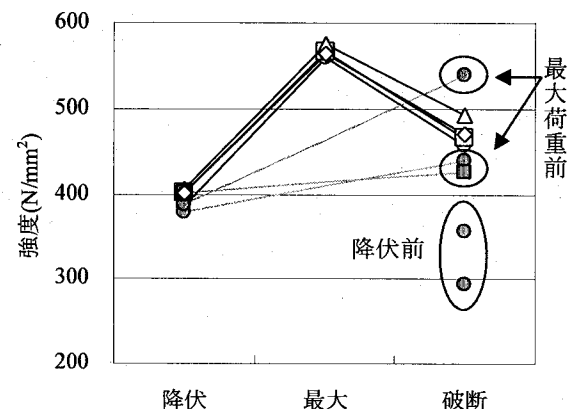
図-9 引張試験結果（曲げ加工半径の影響）

次に図-9ではひずみ時効有りの条件で検討を行っている。図-9より、曲げ加工半径に着目すると、曲げ加工半径が極端に小さい1.00dでは6本中4本、1.25dでは6本中1本が最大荷重に至る前に破断に至った。一方、曲げ加工半径が大きい2.00dや2.50dの鉄筋は、降伏、最大、破断荷重もばらつきのない結果となった。

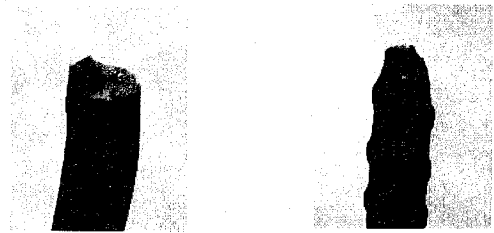
破断箇所：曲げ加工部 破断箇所：曲げ加工部以外  
写真-2 脆性破断面 写真-3 延性破断面

写真-2, 3に破断状況を、表-5に各ケースの破断位置を示す。最大荷重前に破断したものはすべて曲げ加工部で破断しており、写真-2に示すような絞りのない、脆性的な破断となった。一方、最大荷重後に破断したものは曲げ加工部以外の箇所破断しており、写真-3に示すような絞りを伴う延性破断を起こした。なお、全ての鉄筋において、曲げ加工部が直線形状になった後で破断した。

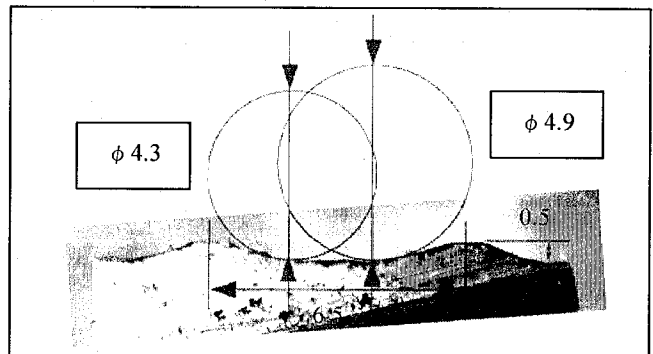
写真-4 現行鉄筋 (D10) の節形状

写真-4, 5に現行鉄筋と旧節形状鉄筋の節形状を、表-6に節寸法の測定結果を示す。3つの節に対して測定し、表-6はその平均値を示している。

表-6より、節の変化位置の曲率は現行鉄筋が4.2mmであるのに対し、旧節形状鉄筋が1.1mmとほぼ4倍の差がある。急激な形状変化部では応力集中が起き、その結果節付け根部に亀裂が発生すると考えられるため、旧節形状鉄筋は亀裂の発生しやすい形状であったと考えられる<sup>3)</sup>。

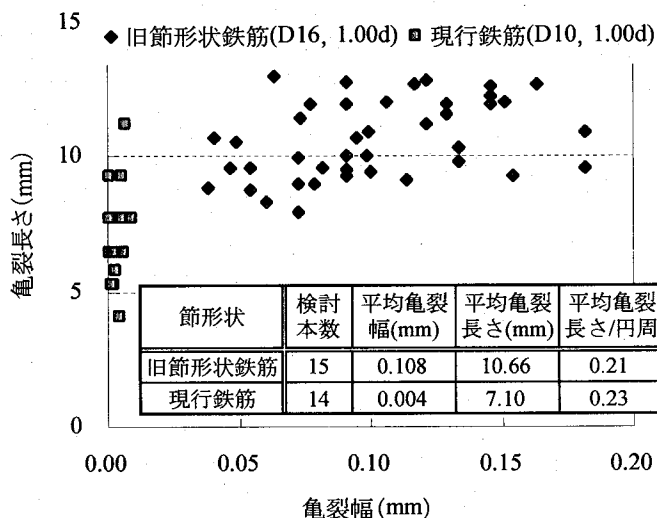
図-10 亀裂長さ－亀裂幅の関係

図-10 に鉄筋の曲げ加工部の各節に発生した亀裂の最大亀裂幅と亀裂長さの関係を示す。

図-10より、旧節形状鉄筋・現行鉄筋ともに亀裂長さ・亀裂幅にばらつきが見られるが、現行鉄筋より旧節形状鉄筋の方が大きい亀裂が発生していることがわかる。また、平均亀裂長さを円周で除したものに着目すると、鉄筋径は異なっているが、両鉄筋とも亀裂長さが円周に占める割合は2割程度であることから、亀裂長さは鉄筋径に対して、ほぼ一定の割合で発生すると考えられる。

次に、写真-6 に各曲げ加工半径における最大の亀裂写真を、図-11 に亀裂深さと亀裂幅の関係について示す。この際旧節形状鉄筋は、図-10 において亀裂幅が大きく、亀裂の発生個数も多かった鉄筋 6 本に対して検討した。

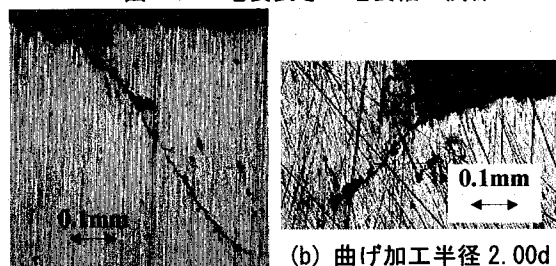
写真-6 最大亀裂 (旧節形状鉄筋)

まず、亀裂深さに着目すると、現行鉄筋は曲げ加工半径 1.00d, 2.00d とともに 0.1mm 以下であり、旧節形状鉄筋と比較すると微小であった。図-11 の現行鉄筋の凡例口 ■ が原点付近に集中していることからその差が明確である。両鉄筋とも曲げ加工半径 1.00d の方が大きな亀裂が発生しており、曲げ加工半径が等しい場合は、旧節形状鉄筋は現行鉄筋に比べ、平均で 10 倍以上の亀裂深さを示している。また、最大亀裂深さに着目すると、曲げ加工半径 1.00d の場合、初期亀裂の深さは、旧節形状鉄筋は鉄筋直径の 4% (0.633mm)、現行鉄筋は鉄筋直径の 0.4% (0.041mm) となっており、旧節形状鉄筋の方が損傷度が高いと言える。よって、節形状の違いにより、亀裂深さが大きくなると考えられるが、鉄筋径も異なるため、その影響も考えられる。

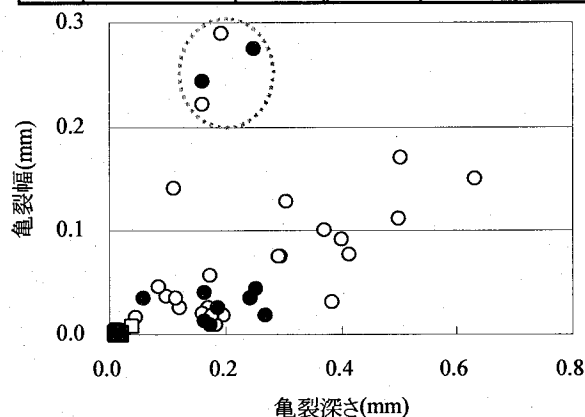
図-11 亀裂深さ－亀裂幅関係図

また、図-11 より、多くの亀裂は亀裂幅が 0.2mm 以下であり、亀裂幅に対して亀裂深さが大きくなっているが、亀裂幅と亀裂深さが同程度の亀裂も確認できる (図-11 の点線で囲っている部分)。これらの亀裂は曲げ加工部の中心位置ではなく、曲げ加工部の端部に発生していた (図-12 の点線で囲っている位置)。これは、曲げ機の引張力によって、亀裂幅が広がったと考えられる。しかし、このような亀裂が発生した鉄筋は少なく、曲げ機とのかみ合いによって、まれに発生すると考えられる。

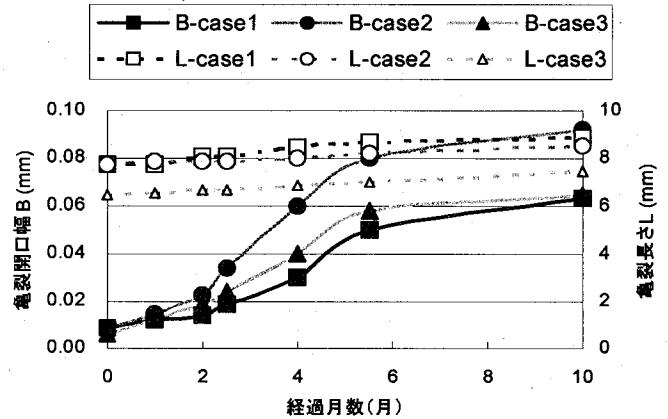
図-13 亀裂開口幅、亀裂長さの経時変化

図-13に亀裂長さおよび亀裂開口幅の経時変化を示す。亀裂開口幅はマイクロスコープで確認できた最大のものを示し、亀裂長さは亀裂開口幅が最大の箇所の亀裂長さを示している。図より、case1～3の全ての鉄筋において亀裂開口幅および亀裂長さの進展が確認できるが、亀裂開口幅は最大で10倍まで拡大しているのに対し、亀裂長さは最大で1.2倍程度であった。亀裂長さは载荷前にすでにリブの付け根付近まで達しており、その後はリブの拘束により進展が小さくなったと考えられる。

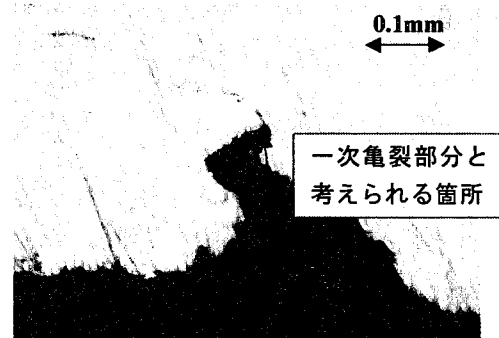
写真-8(a) case2 亀裂画像

一方、case2の亀裂は、入口付近はcase1と同様に大きく開いた状態であるが、この大きな亀裂の最奥部にかなり細かい亀裂が確認された。この微細な亀裂は、载荷荷重が0.6fyの鉄筋では1本も確認されていないが、0.8fyのcase2では4本中2本、case3では2本中1本と半数に認められた。

鉄筋断面の顕微鏡観察の結果において、初期亀裂が進展したと考えられる幅の大きいものを一次亀裂(写真-8(a))とし、その奥に確認された微細な亀裂を二次亀裂(写真-8(b))と位置づける。期間10ヶ月における各亀裂深さを図-14に示す。設定荷重以外は同条件のcase1とcase2を比較すると、荷重が大きくなると、同じcase内における各一次亀裂の進展度合いの差が大きくなる傾向が見受けられた。すなわち、载荷荷重が増加すると全亀裂の亀裂深さが均等に進展するのではなく、特定の何本かに集中することによって二次亀裂の発生につながるということが明らかになった。設定荷重が0.6fyのcase1では、case2と同様に一次亀裂の最大値と最小値に差が生じているものの、亀裂深さ0.2～0.3mmを超える一次亀裂が生じていないことと、荷重がやや低いレベルのために二次亀裂を発生させる段階まで到達しなかったと考えられる。
