## 衝突変形を受けた鋼I形リベット桁の残存耐荷力の評価

Residual Load Carrying Capacities of Riveted Steel Girders Subjected to Collision Deformation

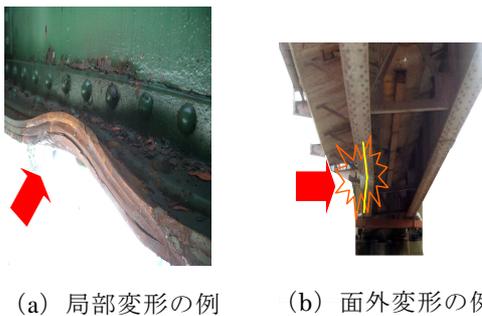
図-1 変形パターン

本研究の対象とする変形パターンは、後者の主桁に変形が残る損傷である。この変形パターンは、図-1(a)に示すような下フランジが局部的に曲げ上がる、あるいは曲げ下がる変形（以下；局部変形と称する）と図-1(b)に示すような下フランジが桁全長にわたり面外水平方向に押込まれる変形（以下；面外変形と称する）、この面外変形と局部変形が複合した変形の 3 種類に区分される。

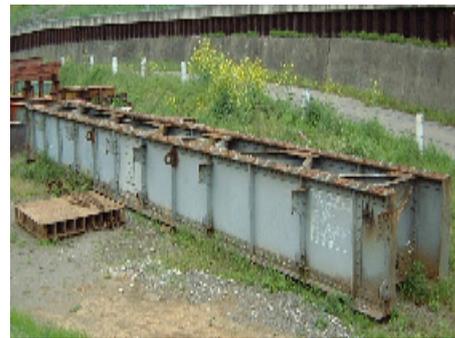
図-2 試験体に用いた主桁（加工前）

試験体には、実際に鉄道橋に供されていたリベット構造の主桁を用いた。この桁は1914年（大正3年）に製作されたものである（図-2）。桁長13,417mm、桁高990mmのI型桁を加工して用いた。試験体は計3体である。試験体形状を図-3に示す。図-4には試験体採取位置を示す。

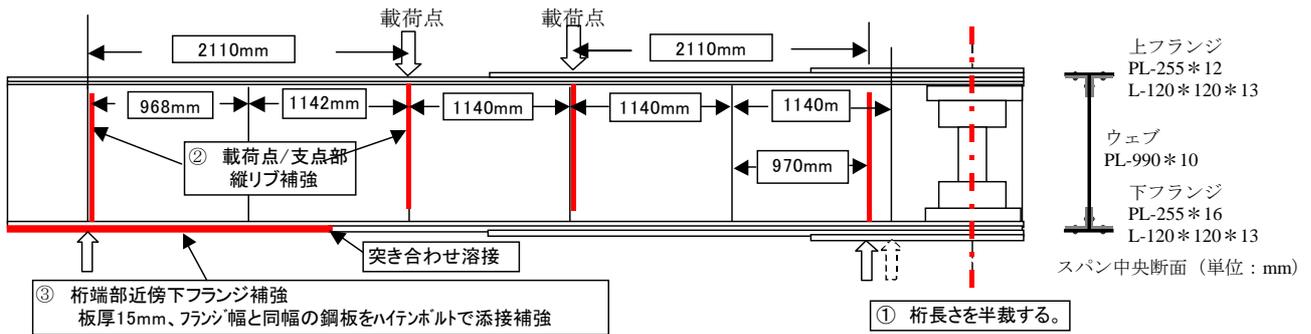
図-3 試験体の概略図と断面寸法

試験体は、主桁を半裁して、桁長さ6709mmの桁3体を製作した。横構についてはガセットプレートの付け根で切断削除した。実橋の主桁は断面変化しているため、左右でフランジの板厚が変わり非対称な断面となる。そこで、下フランジの板厚の薄い区間は、板厚16mmの鋼板を高力ボルトで添接補強した。荷点および支点部は、図-3に示すように板厚22mmの鋼板で縦リブ補強した。

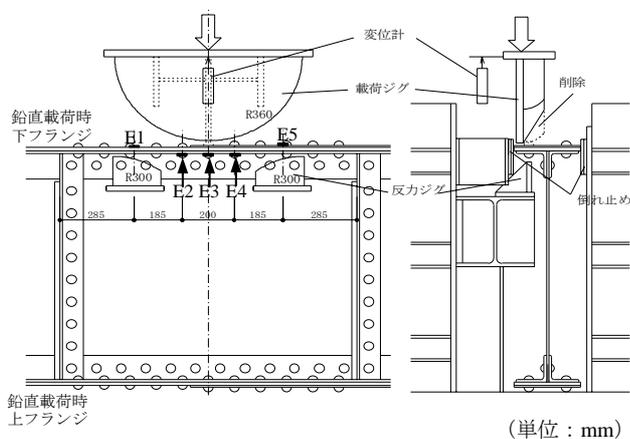
図-5 局部変形付与時の荷重方法

局部変形は、下フランジに半円形の荷重ジグを押し当てることにより付与した。荷重方法を図-5に示す。試験体を天地逆にセットして、鉛直荷重時に下側となるフランジを反力ジグで支えた状態

で、上から半円形(半径  $R=360\text{mm}$ )のジグを鉛直方向に荷重して変形を付与した。荷重は荷重・除荷を5回繰り返して行い、所定の変形量を付与した。なお、荷重時の最大荷重は  $650\text{kN}$  程度であった。変形付与後の局部変形の状態の写真を図-6に示す。

フランジのひずみは、局部変形の頂部であるE3(図-5参照)では最大  $90000\mu$  程度生じており、E3を除くE1~E5でも最大  $10000\sim 20000\mu$  程度のひずみが生じていた。

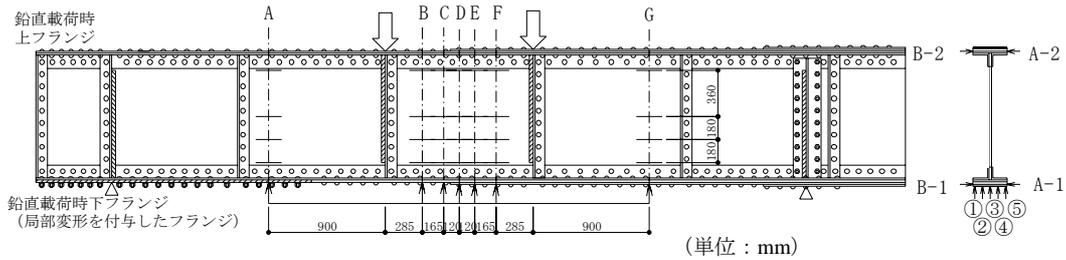
図-7 局部変形付与後の変形量の計測位置

フランジの変形は、図-7に示すA-G間に水糸を水平方向に張りB~F位置でフランジと水糸間の距離を計測した。計測結果の変位量を表-3に示す。局部変形の頂部で最大  $78\text{mm}$  の変形量が生じている。この変形量は、実構造物での変状事例の最大変形量  $112\text{mm}$  より小さいが、それに近い変形量である。また、頂部では、フランジのウェブ直下(③)とフランジ縁付近(①)とでは、 $67\text{mm}$  の変位差が生じている。

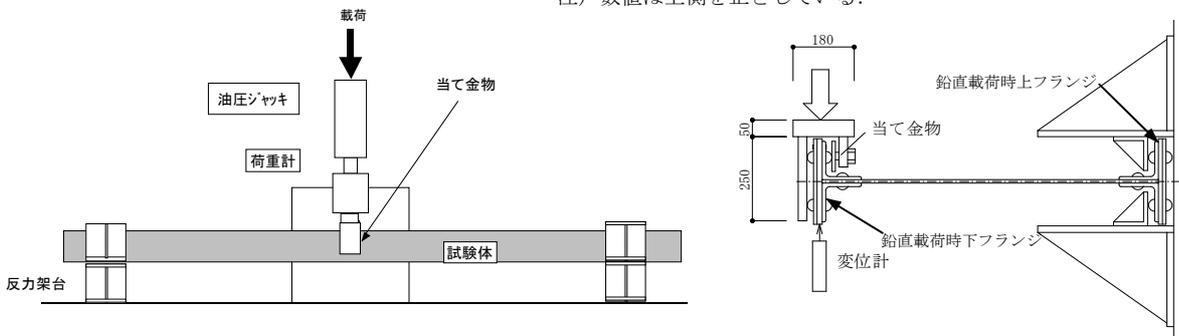
図-8 面外変形付与時の荷重方法

面外変形は、鉛直荷重時に下側となるフランジのスパン中央部に面外方向に力を加え、桁を「く

の字」に変形させた。荷重方法を図-8に、荷重時の状況の写真を図-9に示す。試験体は横に寝かした状態で、フランジのスパン中央部を鉛直方向に荷重した。荷重時の最大荷重は  $170\text{kN}$  程度であった。

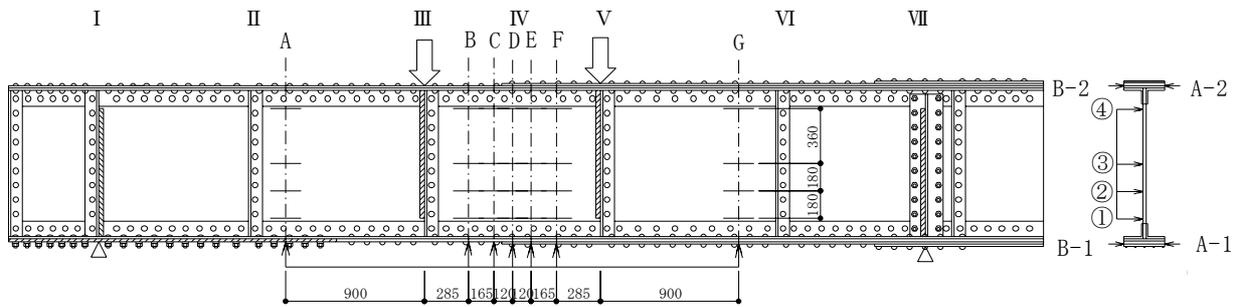
図-10 面外変形付与後の変形量の計測位置

フランジの変形は、図-10に示すI-VII間に水糸を水平方向に張りII~VI位置でフランジと水糸間の距離を計測した。計測結果の変位量を表-4に示す。スパン中央部で最大  $27\text{mm}$  の変形量が生じている。スパン  $L=5360\text{mm}$  との比は約  $L/200$  で

ある。このスパンに対する面外変形量の比は、過去の衝突時の損傷事例の最大値（損傷が著しいものを除く） $L/170$ に近い値である。また、上フランジ側でも9mm程度の面外変形が生じている。ウェブにおいては、ウェブ高さ中央位置では10mm程度、下フランジに近い箇所では14mmの変形が生じている。

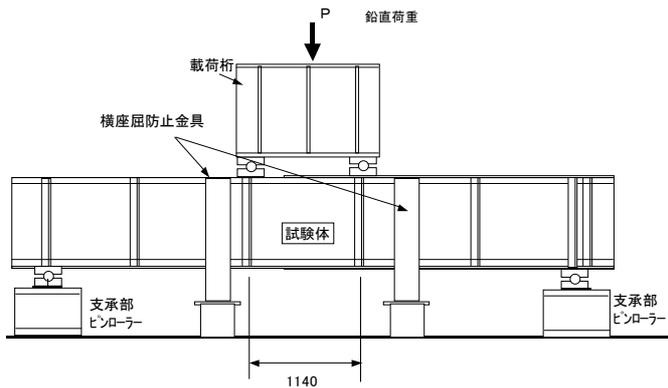
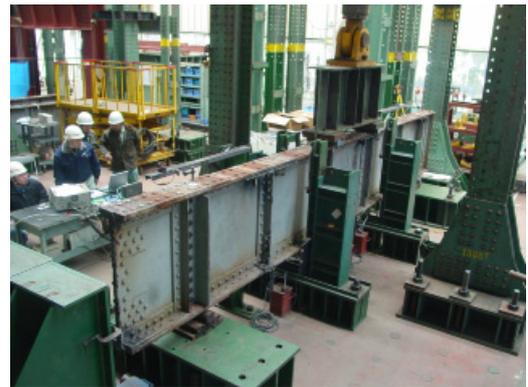
図-11 鉛直荷重試験の荷重方法と荷重状況

区間を有する2点集中荷重にて行った。スパンは、左右均等2680mmとし中央の1140mmを純曲げ区間とした。荷重方法を図-11に示す。

試験体は、鉛直荷重に伴って生じる過大な横ねじれや横方向の変位を防止するために、試験体上フランジ両側に横座屈防止金具を設置した。これは、実際の鉄道橋では上ラテラルや対傾構等が配置されており、桁全体が横ねじれ挙動することが生じにくいように、その配置間隔程度に横座屈防止金具を設置したものである。なお、試験体と横座屈防止金具接触部の間には厚さ約2mmのテフロンシート2枚を挟んで、摩擦が生じないようにしている。

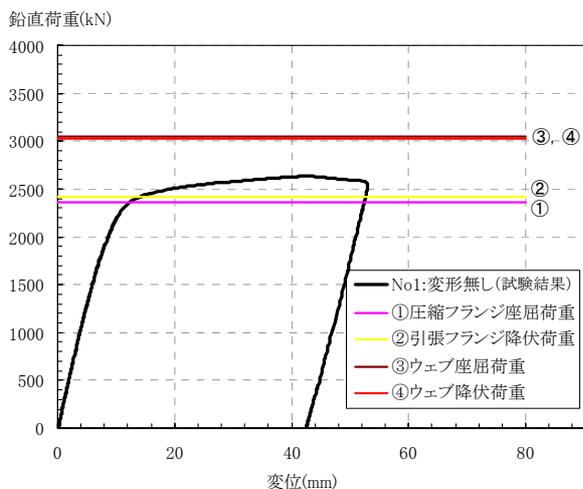
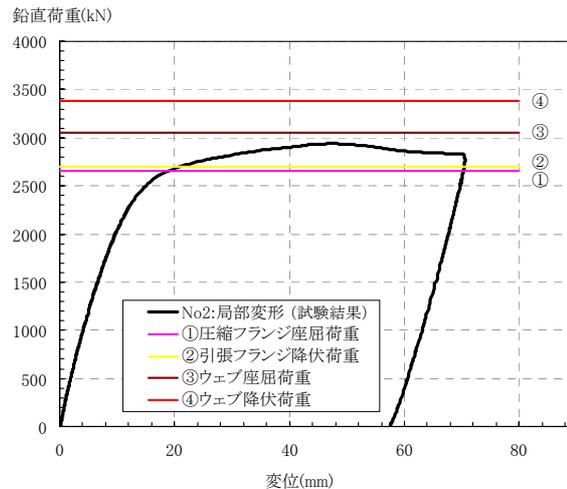
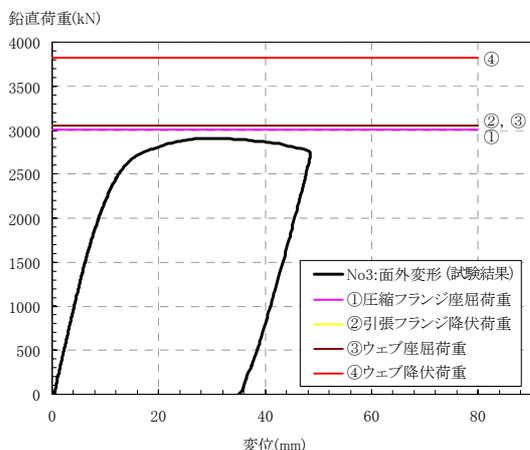
各試験体の鉛直荷重と桁中央部における鉛直変位の関係を図-12～図-14に示す。また、鋼材の引張試験結果より得られた降伏強度（上降伏点）を用いて算定した上フランジ（圧縮側）座屈曲げ耐力、下フランジ（引張側）降伏曲げ耐力、ウェブのせん断降伏耐力およびウェブのせん断座屈強度を図中に示す。これらの各耐力は、桁には変形がないものと仮定して、鋼・合成設計標準によって算定した。ウェブのせん断座屈強度は、DIN4114に基づき純せん断を受ける板パネルのせん断座屈強度として算定した。なお、耐力の計算において下フランジの断面積はリベット孔を除去して算定した。各試験体の耐力の算定値は、いずれも上フランジの座屈耐力が一番小さくなっており、次いで下フランジの引張降伏曲げ耐力が小さくなっている。上フランジの座屈耐力と引張降伏耐力とはほとんど差はない。なお、上フランジの座屈耐力とは桁の横ねじり座屈により決まる耐力を表しており、鋼・合成設計標準の耐力算定式が安全側に設定されているために、試験結果より過小に算定されたものと思われる。後述するように、純曲げ区間の下フランジの引張降伏は、鉛直荷重1500～2000kN程度であり、その後上フランジの圧縮降伏に至っている。変形なしの試験体No.1でも、試験結果はこれらの計算値より小さい値であった。また、試験体No.3は、いずれの計算値も試験結果

を上回っている。この理由として、鋼材の引張降伏強度としてウェブから採取した試験片の引張試験結果を用いたが、この数値が他試験体よりも高かったことが考えられる。また、全般的に試験結果が低めに出たことについては、桁が左右非対称な構造であったことも要因として考えられる。

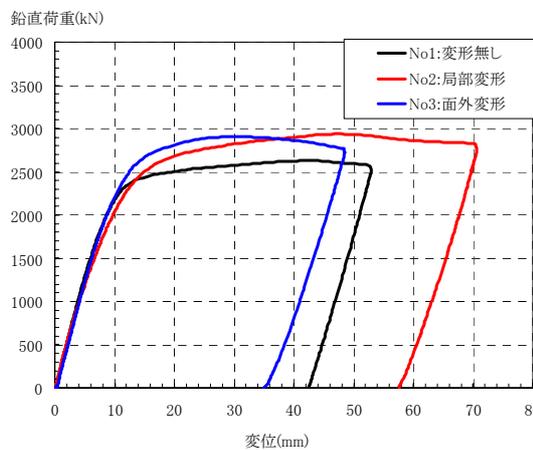
図-15 各試験体の鉛直荷重と鉛直変位の関係の比較

図-15は、試験体3体の鉛直荷重と鉛直変位の比較を示す。各試験体の最大荷重は、試験体No.1が2632kNで最も低く、試験体No.2は2938kN、試験体No.3は2907kNであった。変形を付与した試験体の最大荷重は、変形なしの試験体より高い値を示している。この理由としては、あらかじめ変形させた箇所のひずみ硬化による強度の増加も要因の一つと考えられる。

各ケースの鉛直荷重と変位の関係の比較を図-26に示す。局部変形を付与したケースでは、試験結果では変形無しのケースより荷重が若干大きくなっていた(図-15)が、解析結果では同等の結果となっている。これは、局部変形を受けた箇所のみずみは変形無しの場合より大きい傾向を示すものの、下フランジの局部変形は引張側であるため、桁の耐荷力に与える影響は小さいものと考えられる。

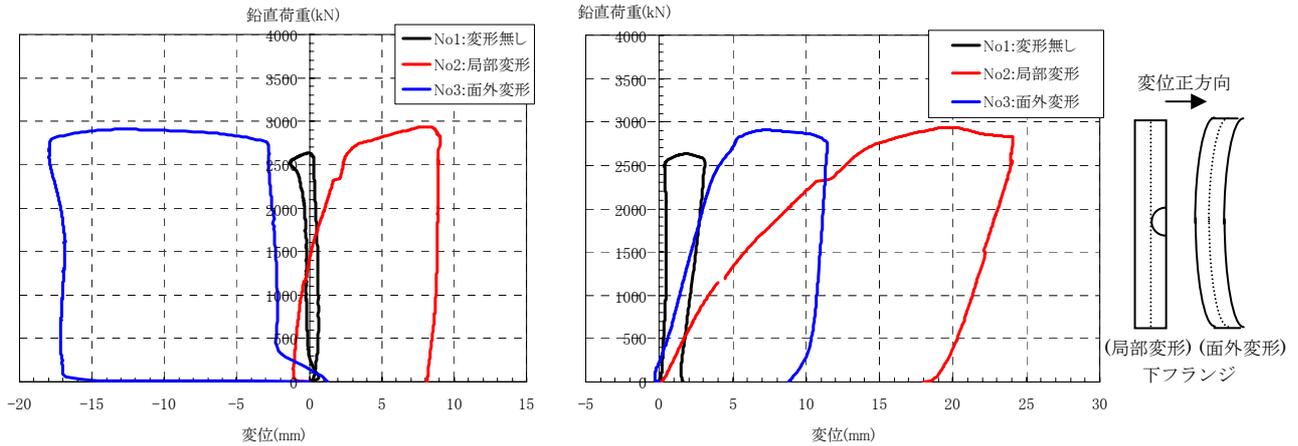
図-16 各試験体の鉛直荷重と水平面外変位の関係

また、鉛直荷重とスパン中央におけるフランジの水平面外変位の関係を図-16に示す。図-16(1)が上フランジ、図-16(2)が下フランジの面外変位である。図より、変形を付与していない試験体No.1より変形を付与した試験体No.2およびNo.3の方が、面外変形が大きいことがわかる。局部変形を付与した試験体No.2では局部変形を与えた載荷側に上下フランジともに変位している。面外変形を付与した試験体No.3では、下フランジ側では「くの字」変形の載荷側に変位しており、面外変形が戻る挙動を示している。これは鉛直載荷時には下フランジが引張を受けるためである。また、試験体No.3は、上フランジ側ではその反対方向に変位が生じており、桁のねじれ挙動が認められる。

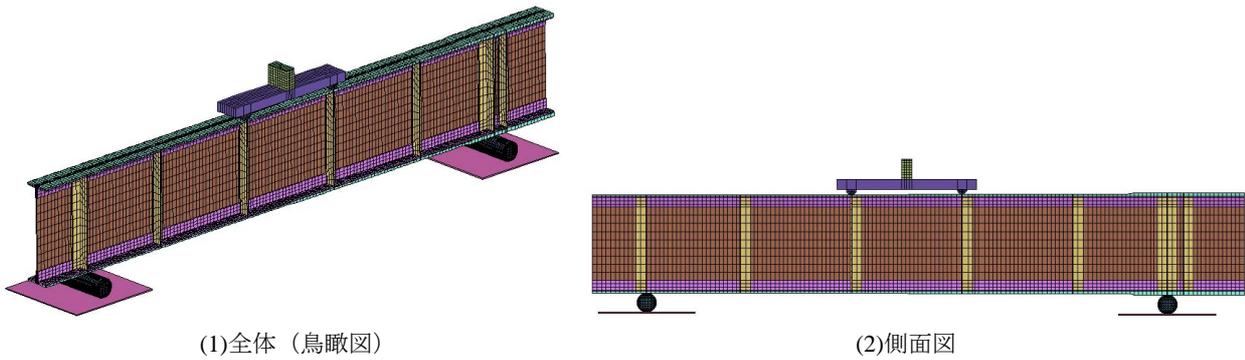
図-17 解析モデルの概要

解析モデルは全て3次元ソリッド要素で構成した. 解析モデルを図-17に示す. フランジは複数枚をリベットで綴じ合わせた構造となっているため, 解析モデルではリベット位置のみ上下の節点を共有することとした. フランジや補剛材のアンクル, 支点部や载荷点のローラーについても試験体の形状と合うように3次元ソリッド要素でモデル化した. また, 支点と桁との接触部には, 単純

支持の状態を表現するため, 通常のものよりも小さい摩擦係数 (0.01) を設定している. なお, 解析モデルの総要素数は 23,301 要素, 総節点数は 37,387 点である.

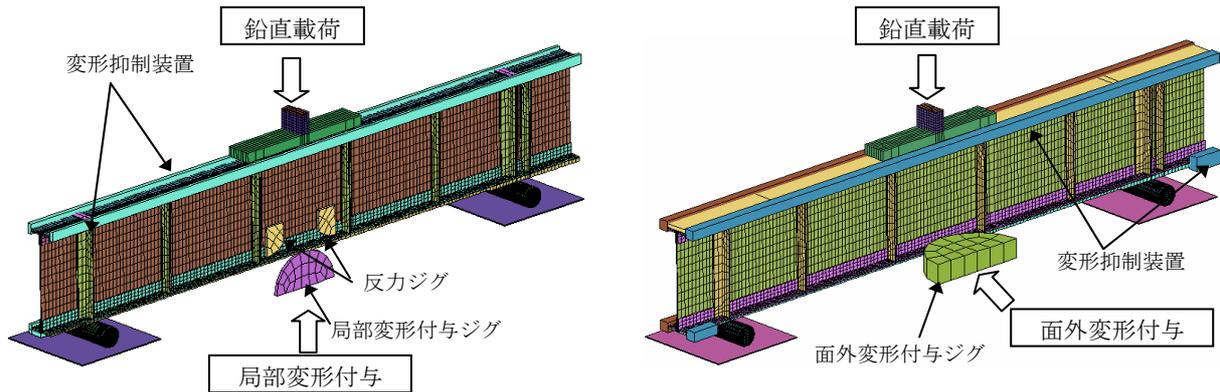
図-18 衝突による塑性変形を模擬した変形付与方法および鉛直载荷方法

解析は, 試験の载荷方法を模擬して, 最初に所定の変形を付与するための载荷をした後, 桁スパン中央の上フランジを鉛直方向下向きに载荷する2段階の载荷方法を採用した. 最初の変形付与は, 衝突事故事例での変形パターンを考慮して, 局部変形と面外変形の2ケース行った. 変形の付与は, 図-18に示すように, 局部変形付与の場合には変形付与ジグを下フランジ鉛直方向上向きに, 面外変形の場合には面外水平方向に押し当てることで, 衝突による塑性変形を再現することにした.

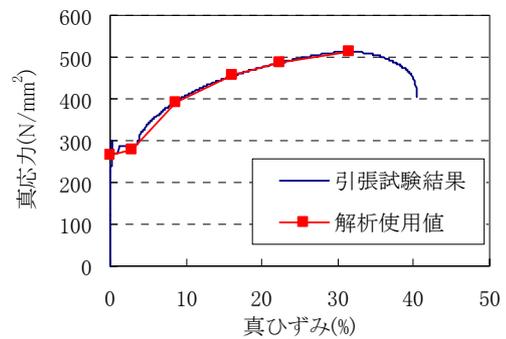
図-19 解析に用いた材料非線形特性 (試験体 No.1)

鋼材の応力-ひずみ関係は、鋼材の引張試験結果をもとに真応力-真ひずみの非線形特性を設定した。試験体 No.1 について材料の非線形特性を図-19 に示す。材料構成則は等方硬化則に従うものとした。これは、本解析の場合には、引張側あるいは圧縮側のどちらか一方に大きいひずみが生じるためである。なお、移動硬化則を用いて解析を行ったが、等方硬化則を用いた場合と同じ結果になることを確認している。

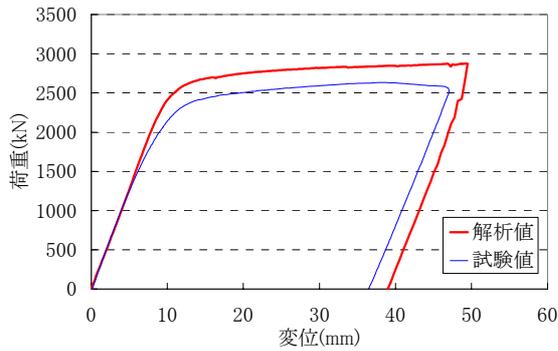
図-20 試験体 No.1 の荷重と変位の関係  
(再現解析結果)

試験体 No.1 の試験結果と解析結果の比較を図-20 に示す。解析結果は試験結果と初期剛性が一致しているが、最大荷重については若干高くなっている。

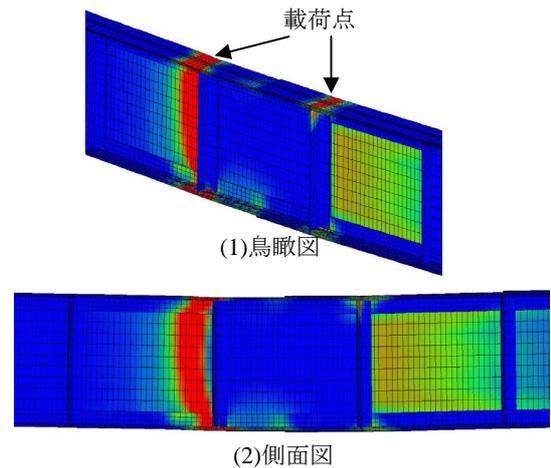
図-21 除荷直前の塑性ひずみコンター図  
(試験体 No.1)

図-21 には、除荷直前の試験体の塑性ひずみコンター図を示す。試験体でフランジの局部座屈が生じた荷点近傍のフランジとせん断座屈したウェブパネルで大きいひずみが生じていることがわかる。

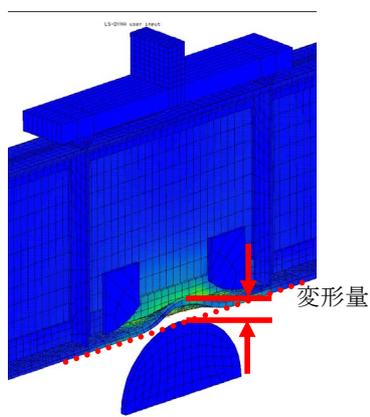
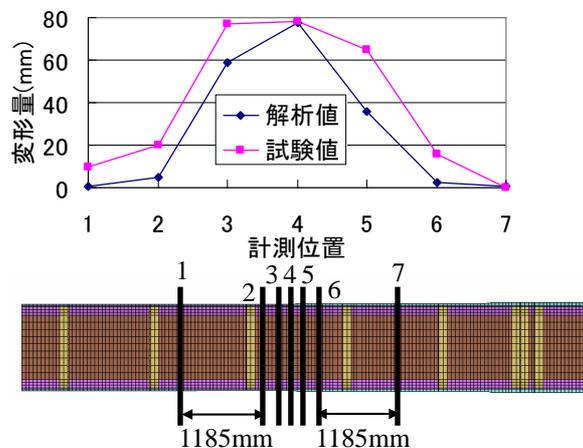
図-22 局部変形付与時の変形状況 (試験体 No.2)

試験体 No.2 の局部変形付与時の変形図を図-22 に示す。同図(2)にはフランジの鉛直変形量について、試験結果と比較して示している。試験結果の最大変形量は 77mm に対して、解析結果では 77.8mm であり試験結果とほぼ等しい。

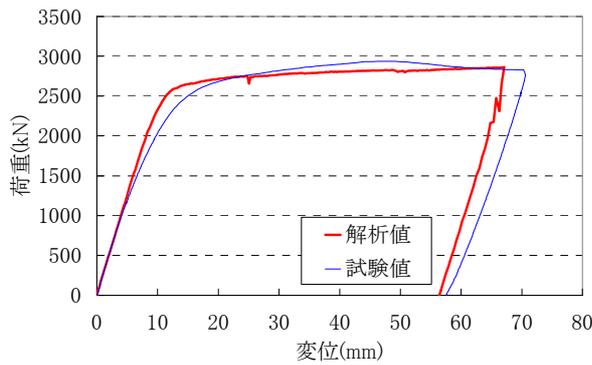
図-23 試験体 No.2 の荷重と変位の関係  
(再現解析結果)

鉛直載荷時の荷重と変形の関係について、試験結果と解析結果の比較を図-23に示す。加力時の剛性にやや相違があるように見受けられるが、除荷時の剛性はほぼ等しいことから、初期剛性を含めて最大荷重まで精度良く再現できていることがわかる。

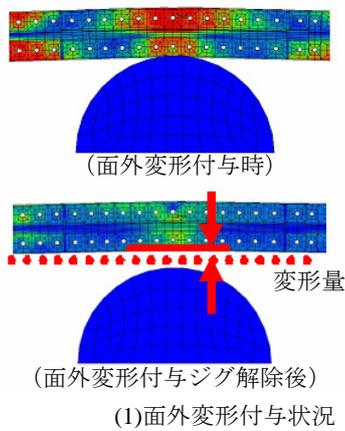
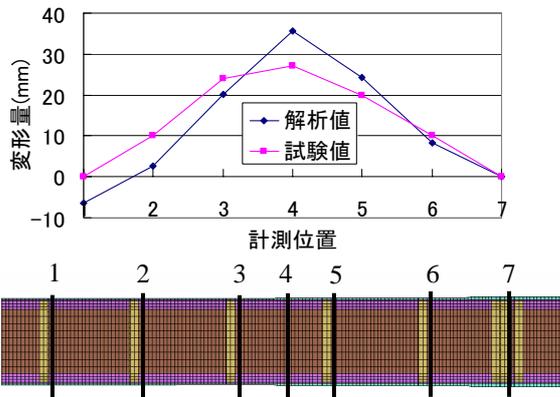
図-24 面外変形付与時の変形状況 (試験体 No.3)

試験体 No.3 の面外変形付与時の変形図を図-24に示す。同図(2)にはフランジの面外水平変形量

を、試験結果と比較して示している。面外変形の最大値は試験結果が 27mm に対して解析結果では 35.5mm とやや大きい変形量となっているが、全体的な変形状態は、試験結果と概ね合っている。

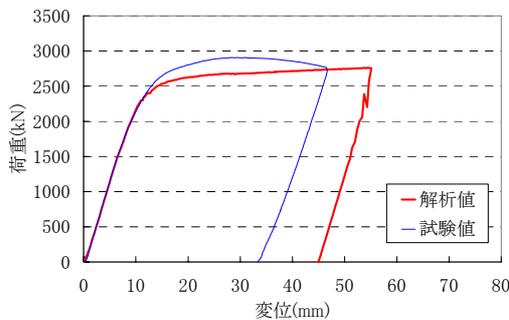
図-25 試験体 No.3 の荷重と変位の関係  
(再現解析結果)

鉛直載荷時の荷重と変位の関係について、試験結果と解析結果の比較を図-25に示すが、最大荷重まで概ね再現できていることがわかる。

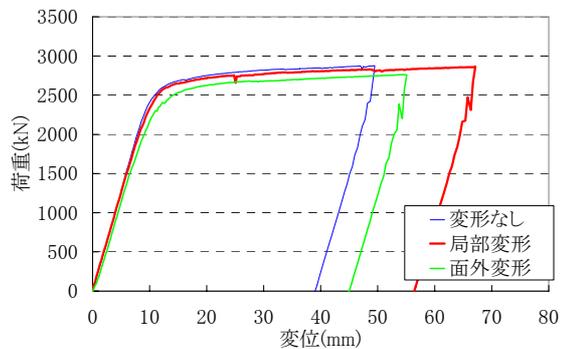
図-26 各ケースの荷重と変位の比較  
(解析結果)

また、面外変形を付与したケースは、初期剛性は変形無しのケースよりやや小さくなっているものの最大荷重はほぼ同じ結果となっている。本解析で付与した面外変形量の程度では、鉛直載荷とともに、面外変形が戻る挙動を示しており、結果として桁の耐荷力にはほとんど影響を及ぼさなかったものと考えられる。変形量がより大きい場合には異なる挙動を示すことも予想されるため、今後は、変形量をパラメータにした解析が必要である。
