道路橋RC床版上面の凍害劣化と疲労寿命への影響

Influence of Frost Damage on Fatigue Failure of RC Deck Slabs on Road Bridges

三田村浩*, 佐藤京**, 本田幸一***, 松井繁之****

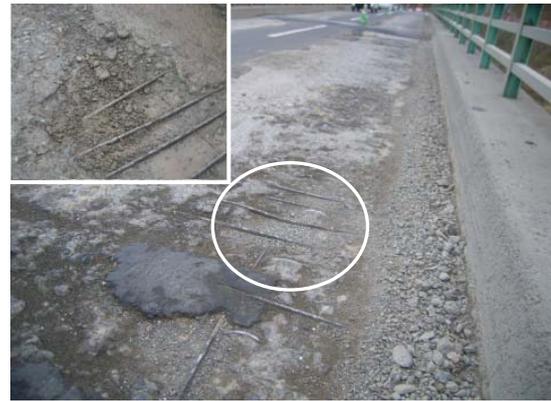
写真-1 床版上面のスケーリング

スケーリング事例を写真-1に示す。アスファルト舗装のひび割れや剥離が車輪の走行ラインで顕著となり、その修繕工事を行う際に確認されたものである。舗装を撤去した直後の鉄筋露出はごくわずかであったが、交通切り替え中に、スケーリングにより脆弱化していた上面コンクリートが輪荷重によって砂利化し、地覆前面に堆積している状況である。この床版では、床版支間の中央に縦桁を増設して曲げやたわみを抑制する補強工法が過年度に実施されている。

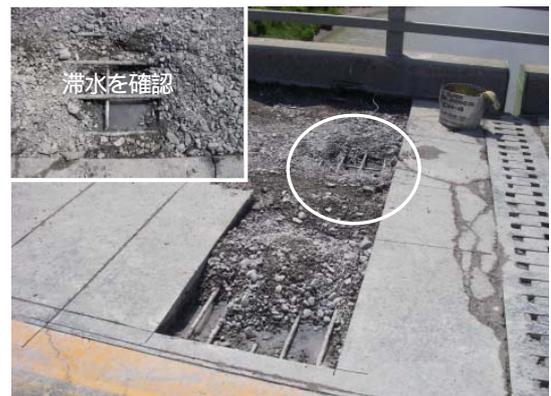
写真-2 床版上面の砂利化現象

次に、舗装直下ですでに砂利化現象まで至っていた事例を写真-2に示す。舗装を撤去したところ、ハンマーの軽い打撃で容易に砂利化するほど劣化しており、その深さは8cm程度まで至り上面側鉄筋が完全に露出している。また、コンクリートは湿潤状態で、砂利化したコンクリート内部は滞水が確認された。降雨後ではなかったことから、概ね常時滞水していることが予想される。また、この橋の床版下面には、全面に鋼板接着補強が実施されており、押抜きせん断破壊には至っていないが、水抜き管等の排水装置が無かったことから、鋼板接着が滞水の主要因になっていると考えられた。

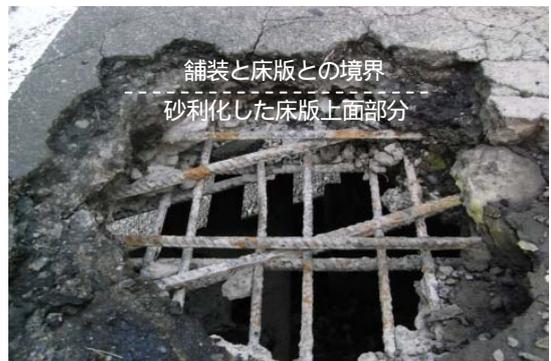
写真-3 砂利化後の押抜きせん断破壊

写真-3には、実際に押抜きせん断破壊に至った事例を示す。写真左上が外側線、写真には納まっていないが手前側に伸縮装置がある。床版下面の状況を確認したところ、ひび割れは橋軸直角方向に数本見られるのみで、押抜きせん断破壊の前兆に示される二方向ひび割れには至っていなかった。ただし、床版上面については、舗装と床版の境界に水の滲出が見られ、床版コンクリートは、写真-1や写真-2と同様にスケーリングや砂利化が生じていた。

写真-3に示す橋梁床版のように、床版下面の劣化損傷程度が小さくても、上面の劣化状況によっては押抜きせん断破壊に至る事例が発生しており、積雪寒冷地における橋梁床版の維持管理において、上面の劣化に対する補修判定や予防措置が特に重要であると考えられる。

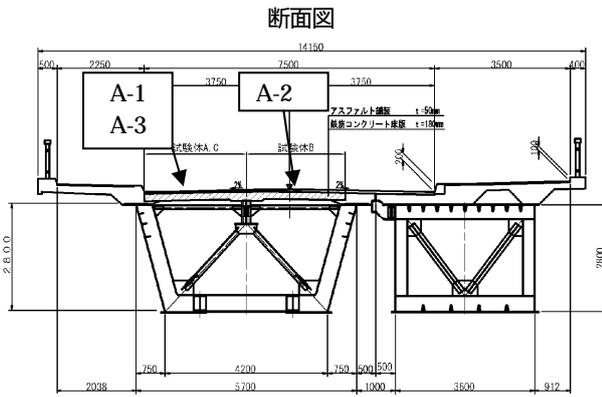
図 - 2 実橋床版の切り出し箇所

図 - 2 に、切り出した床版の断面位置を示す。断面図左車線からは支間の 1/4, 3/4 付近の 2 箇所、右車線から同 1/4 付近の 1 箇所を切り出して、表 - 2 に示した A-1 ~ A-3 の実橋試験体として用いた。これらの床版上面は、全面的に凍害によるスケールが発生していた。

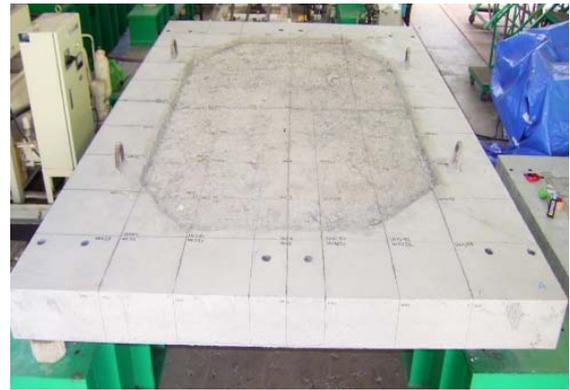
写真 - 4 試験体整形後

実橋試験体 A-1, A-2, A-3 (以下: A-1, A-2, A-3) は、図 - 3 と写真 - 4 に示すように、中央部 2.35m × 1.65m を実橋床版部として、周辺を幅 32.5cm のコンクリートを新規に打設して整形し、全体の寸法は走行方向に 3.0m、支間方向に 2.3m である。設計図面の床版厚は 18cm であったが、スケールの影響で床版上面の表面コンクリートが全体に剥離しており、試験体製作時に周辺端部を測定したところ、概ね 15 ~ 17cm 程度に減少していた。

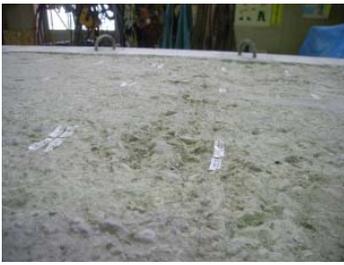
写真 - 5 上面スケーリング

試験体上面のスケール状況を写真 - 5、同下面の状況を写真 - 6 に示す。床版上面は凹凸が激しく、軽いハンマーの打撃で欠損する箇所も残存していた。一方、床版下面の状況は、走行方向に対して直角方向のひび割れが確認され、ひび割れ幅は 0.15mm 程度、ひび割れ密度は 2 ~ 6m/m² で、部分的にエフロレッセンスの滲出も見られた。なお、実験に先立ち、実橋床版部の整形重複範囲からコアを採取し、中性化・アルカリ骨材反応・塩分量含有試験を行い、他の要因によるコンクリート劣化の有無を把握した。表 - 3 に結果を示すが、これらは床版の耐久性を大きく低下させる要因となっていない。塩分量含有試験による表面部では、鉄筋の腐食発生限界濃

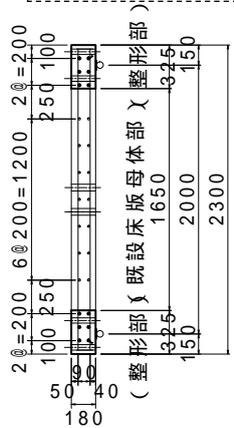
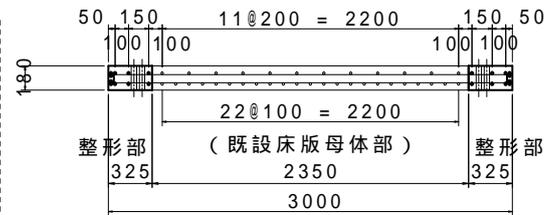
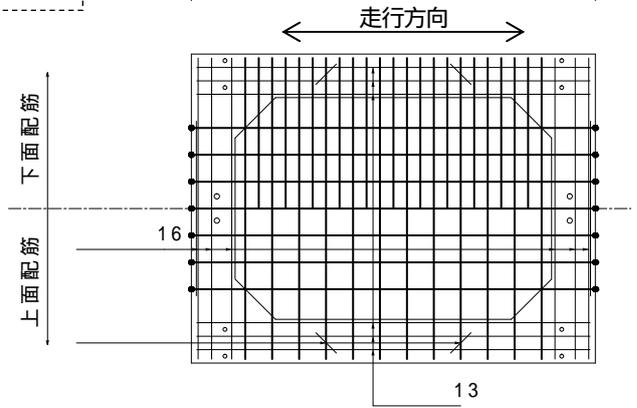
図 - 3 実橋床版の試験体概要

周囲 325mm 幅は整形用に新たに打設した。
既設床版の配力鉄筋先端部を整形部の新設鉄筋に溶接して荷重載荷影響による鉄筋抜け出しを防止する。

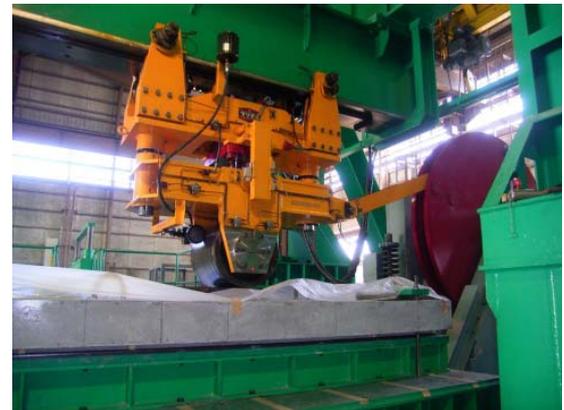
写真 - 7 輪荷重走行試験機 (クランク式)

本実験に用いた試験機は、写真 - 7 に示すクランク式であり、その諸元を表 - 4 に示す。

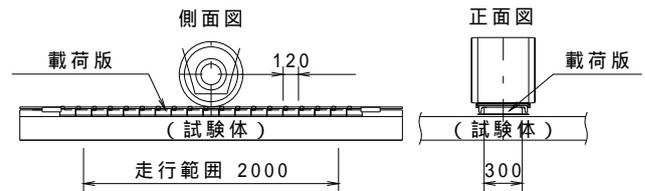
図 - 4 載荷版の設置概要

鉄輪からの荷重を試験体に均等に載荷するため、床版上面は樹脂を薄層で固めて不陸調整した上に、図 - 4 に示すように直角方向幅 30cm、走行方向幅 12cm の独立した載荷板を連結して並べ、その上に走行部全長に渡る鉄板を敷設して走行させている。

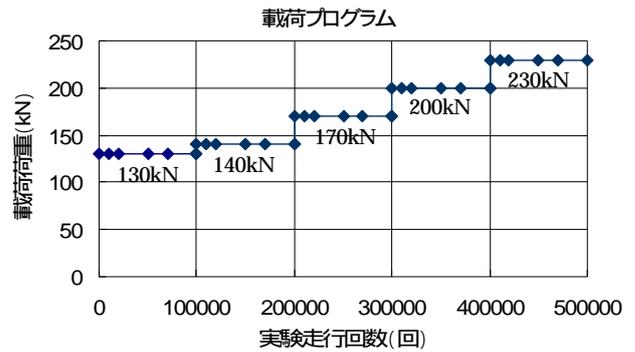
図 - 5 輪荷重載荷プログラム

図 - 5 に輪荷重走行試験の載荷プログラムを示す。鉛直荷重 130kN より開始して 10 万回走行毎に荷重を漸増させ、破壊に至るまで載荷を繰返す。破壊判定は、図 - 6 に示すように走行回数と床版支間中央のたわみとの関係において、勾配の急激な立ち上がり点を破壊位置と定義した³⁾。

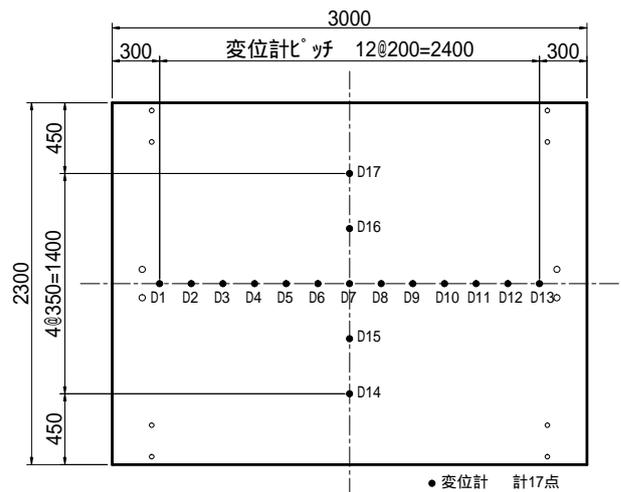
図 - 7 変位計によるたわみ計測位置

測定項目は、鉄筋ひずみおよび床版たわみとした。たわみ量は図 - 7 に示す試験体全位置で計測した。鉄筋ひずみについては、A-1 ~ A-3 の場合には実橋より取り出した床版のためゲージを設置していない。A-SD には、図 - 8 に示すように、上側と下側を合わせて主鉄筋に 12 箇所、配力筋に 9 箇所ひずみゲージを設置し、A-S はそのうち下面側鉄筋にのみゲージが設置されている。

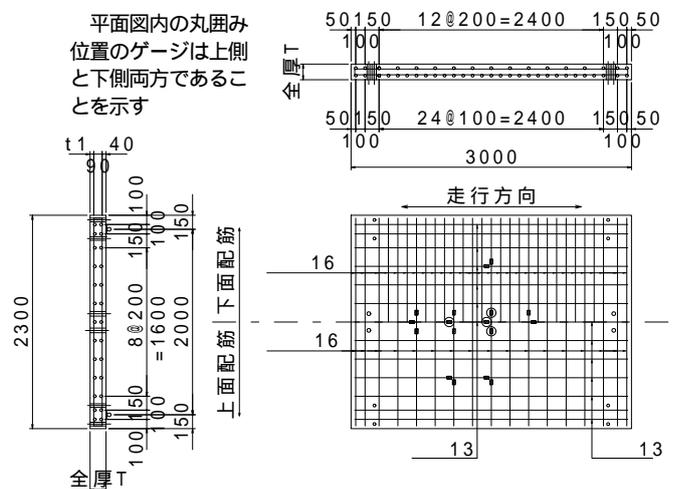
図 - 8 製作床版の試験体概要

次に、これら A-1 ~ A-3 との対比として、床版厚、平面寸法、配筋量を実橋の設計図面と同じとした基準試験体 A-S (以下: A-S) と、上面劣化を再現するために上面圧縮側のかぶり部分を 1cm 薄くした試験体 A-SD (以下: A-SD) を製作した。これらの試験体概要を表 - 2 および図 - 8 に示す。A-S と A-SD の厚さが異なるため、全厚を T、上側かぶり深さを t1 と表し、A-S は T=180mm、t1=50mm であり、A-SD は T=170mm、t1=40mm である。

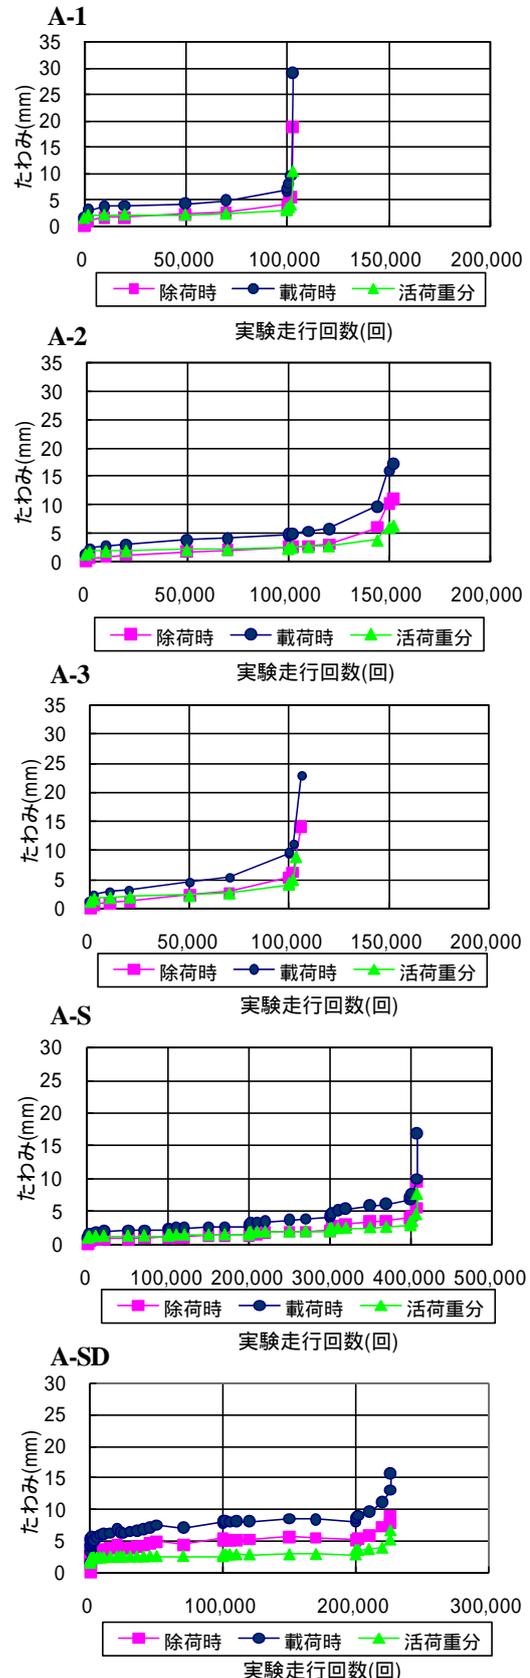
図 - 9 床版中央のたわみ変化

破壊までの実験走行回数と、床版中央のたわみの経時変化を図 - 9 に示す。活荷重分のたわみは、荷重を載荷したときのたわみ値から除荷したときのたわみ値を引いた値である。いずれの試験体においても、走行回数 1 万回までは載荷回数に伴ってたわみ量が増加するが、それ以降は変化が小さく、10 万回毎の荷重増加で若干おおきくなるものの安定して推移する。破壊に至る前段の勾配変化点は、A-1 と A-3 は走行回数 7 万回、A-2 は 12 万回、A-S は 32 万回、A-SD は 20 万回以降で見られ、その後急激な立ち上がりを示して破壊に至っている。

また、A-SD は、上側のかぶりりを 1cm 切削した製作試験体であるが、A-S とは反対にひび割れ密度に対して劣化度が大きく、A-1 や A-2 に近似した結果となった。破壊時のひび割れ密度も $6.5\text{m}^2/\text{m}^2$ 程度と小さい。A-SD は他の試験体に比べて弾性係数が小さく、図 - 9 に示す活荷重たわみが他よりも大きな値で推移していた。そのためひび割れが広範囲に分布せずに破壊に至ったと考えられる。

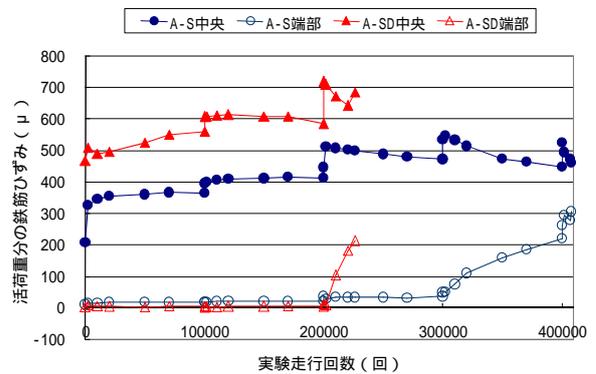
図 - 10 床版下面の鉄筋ひずみ

鉄筋のひずみゲージは、A-1～A-3 には設置しておらず、A-S と A-SD の 2 体に設置した鉄筋ひずみと実験走行回数との関係を図 - 10 に示す。ひずみは、下面側主鉄筋の試験体中央と 60cm 離れた端部の値である。いずれも中央においては、10 万回までは走行回数の増加に伴いひずみも増加するが、それ以降は荷重を増加した際に増加するものの荷重が一定の間は概ね安定する。20 万回以降では、疲労損傷の進行によって残留ひずみが増えることにより、活荷重分のひずみはやや減少する傾向を示している。端部については、20 万回までは中央部で荷重負担しているため、ひずみは小さく、走行回数による変化もほとんど見られない。中央部のひずみが走行回数の増加に伴って減少傾向を示すと、端部におけるひずみの増加傾向が見られ、破壊時には急激な立ち上がりを示している。A-S、A-SD とともに端部ゲージ付近で下面かぶりコンクリートの剥離・剥落現象とともに破壊に至っており、鉄筋ひずみの破壊時の立ち上がりは、中央部と端部で異なっているはそのためであると考えられる。

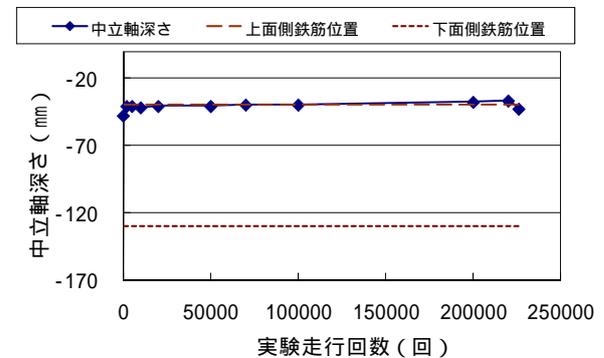
図 - 11 A-SD の中央断面の中立軸

筋のひずみを線形に結んで得られた中立軸を図 - 11 に示す。中立軸はほぼ上面側鉄筋と同じくらいの位置で、床版表面から 40mm 前後の深さであった。押抜きせん断耐力 P_{sx} 算出時の計算値は 48.8mm であることから、実験値はやや浅い結果であった。

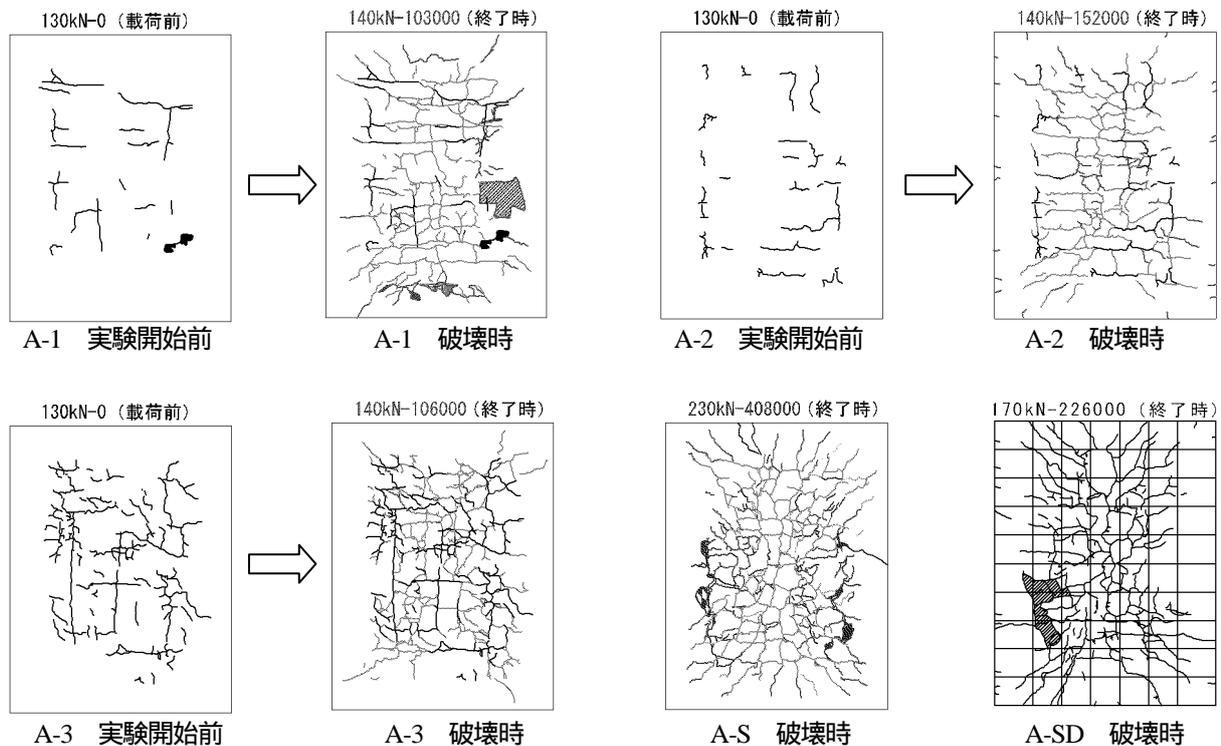
図 - 12 床版下面のひび割れ

図 - 12 に床版下面のひび割れを示す。A-1~A-3 は、実橋床版を用いていることから、実験開始時と破壊時の両方を示し、A-S と A-SD は、新規製作床版であることから初期ひび割れはなく、破壊時のみ示す。

A-1 と A-2 の実験開始時のひび割れ密度は約 2m^2 であり、主には主鉄筋方向で配力筋方向にもわずかに確認できる。また、A-3 はややひび割れが進行して二方向ひび割れに近い損傷を呈し、密度も約 6m^2 と大きい。製作床版も含めた 5 体の試験体とも、輪荷重走行試験の進行とともにひび割れの増加と、初期ひび割れの進行が見られ、破壊時には二方向ひび割れが全面に広がる。下面のかぶりコンクリートの剥落は、A-1, A-S, A-SD に顕著に見られ、A-2, A-3 では剥離が多く確認された。

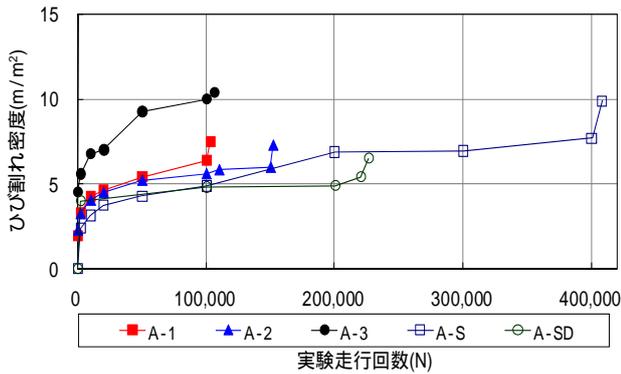
図 - 13 実橋を用いた試験体のひび割れ密度

実験走行回数とひび割れ密度の関係を図 - 13 に示す。全体に比較的初期の段階でひび割れ密度が大きく増加し、走行回数が増えると増加の割合が小さくなる傾向が見られる。走行回数 2,000 回までの間に、破壊時ひび割れ密度の約 50% に達し、1 万回までの間に約 70% に達しており、以降は緩やかに増加する。鉛直荷重 130kN-2,000 回は、150kN 一定荷重に換算すると 320 回程度であることから、破壊回数に対する比率は A-1~A-3 で 0.8~1.8% に相当し、A-S, A-SD では 0.2% 未満の回数である。松井によると、RC 床版の最終破壊回数を N_f とすると、寿命比 N/N_f によって、破壊に至るまでの過程はおおきく 3 段階に分けられる。このうち、第 1 段階は、 N/N_f が 0~5% の間とされ、輪荷重曲げモーメントによる初期ひ

び割れが急激に発生し、密度が $5\sim 6\text{m}^2$ に達する段階である⁶⁾。実橋の試験体は、実験開始からひび割れを有していたが、走行回数とひび割れ密度との関係からこの第 1 段階にあったと考えられる。

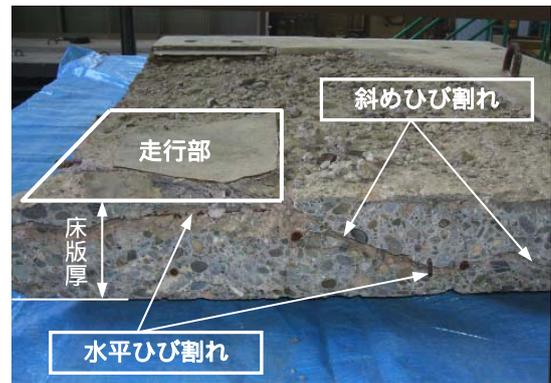
写真 - 8 A-1 試験体の実験後の中央部断面

実験終了後の A-1 断面を写真 - 8 に示す。写真は走行部の端部と走行方向の中央部を直角方向に切断した断面である。せん断ひび割れは、車輪走行幅の縁端から床版下面に向かって斜め下方に入り、下面側鉄筋深さで概ね水平移動したあと、再び斜め下方下面まで達している。

写真 - 8 に示すとおり、凍害を受けた床版も既往の床版実験の結果と同様な破壊形態であり、凍害によってせん断破壊面の形状が異なることはなく、劣化分だけ有効厚さが薄くなった床版とみなすことができる。

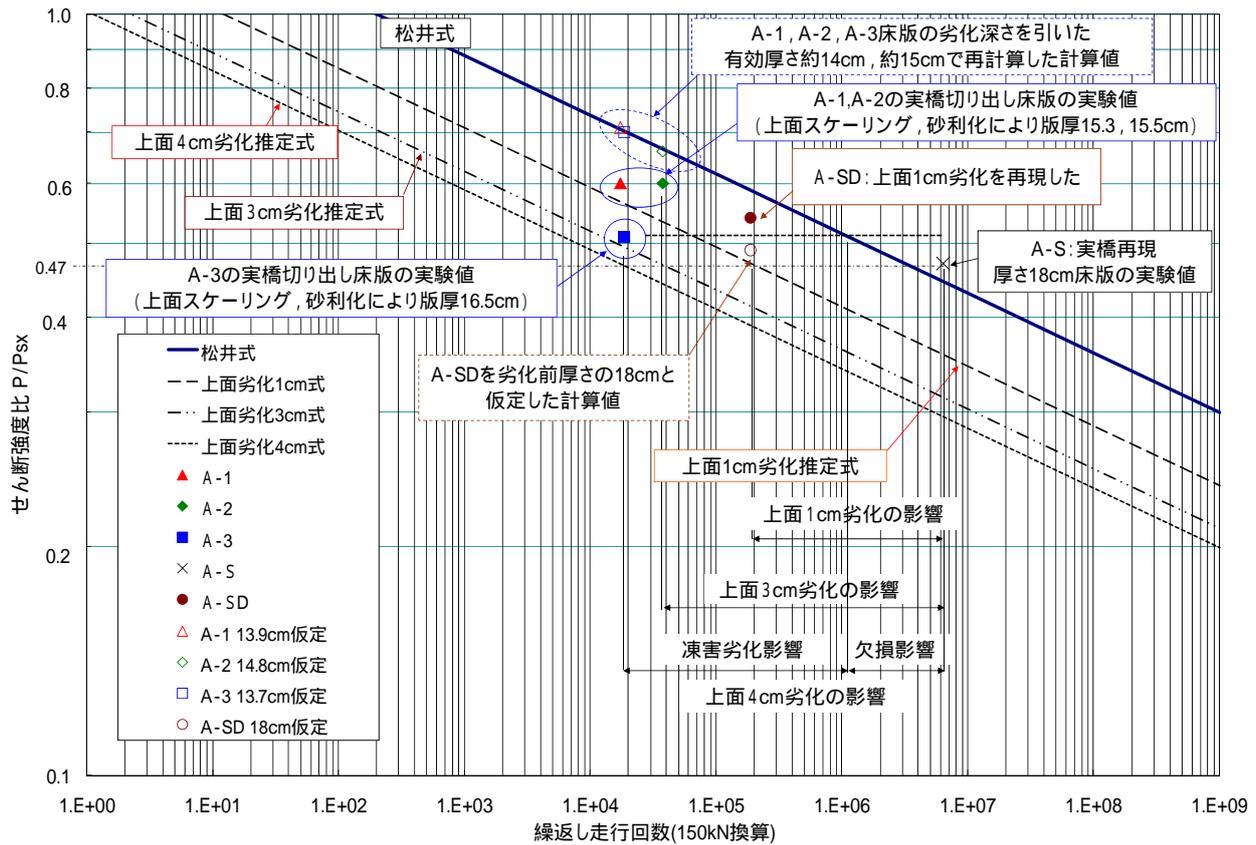
図 - 14 せん断強度比 $S (=P/P_{sx})$ と換算走行回数 N の S-N 線図

せん断強度比と 150kN 一定荷重に換算した走行回数 の結果を図 - 14 の S-N 線図に示す。せん断強度比 S は、表 - 6 より P_{sx} を算出し、一定荷重とした 150kN を P として求めた。中立軸深さは、A-1～A-3 および A-S で実験値が得られないことから、A-SD も含めて全て計算値を用いた。中立軸の深さを計算する際の鉄筋の弾性係数は $E_s=200,000\text{N/mm}^2$ とし、コンクリートの弾性係数 E_c は、大阪大学の研究で採用されている推定式で、コンクリート圧縮強度 c から求められる次式を用いた。

A-S の疲労寿命は松井式よりも若干上回る結果であり、その他は下回る結果となった。A-1～A-3 については、スケーリングや砂利化によって、実験開始時に欠損していた厚み以上に劣化深さが進行していたことが要因であると考えられる。A-SD の場合には、製作床版であり疲労走行回数が松井式から少し外れるが、これは上述する A-1～A-3 にみられる上面劣化が要因とは想定できない。また、同じく製作した A-S も反対に上回っているが、これらの違いを説明するためには試験体数が少ないことから、今後の課題として検討していく必要がある。図中の凡例は、A-S を除き、色塗りは実験結果を示し、白抜きは仮定した結果を示すもので、その仮定については次項で考察する。

A-SD は、A-S 床版の上面側かぶり部分の 1cm が劣化して失われたことを想定した床版であり、色塗りの点は、 P_{sx} を実際の試験体厚さ 17cm で計算した点である。実橋の床版である A-1 ~ A-3 の色塗りの点は、表 - 2 に示す平均厚さを用いて P_{sx} を計算した点である。もしも残存した版厚にそれ以上の劣化影響が無ければ、松井式にほぼ近似すると思われるが、結果は疲労寿命が下回っており、A-1 ~ A-3 の上面では、疲労寿命に影響する劣化部が残存していたものと考えられる。ここで、実橋はすでに 42 年間供用された床版であり、切り出した時点までの下面ひび割れの影響及びエフロレッセンスの滲出にみられる水の浸透の影響も考えられる。しかし、これらは前述の 5-4 で述べたように、ひび割れ密度から判断した場合、その破壊過程は第 1 段階にあり、疲労寿命への影響は小さいと考えられ、ここでは、A-1 ~ A-3 の疲労寿命の低下は概ね凍害劣化によるものと推察できる。

A-1～A-3は、実際の状態と、超音波伝播速度の測定から、上面が凍害劣化の影響を受けており、図-14に示す結果から凍害の影響によって疲労寿命が小さくなっていると推察した。そこで、換算走行回数は実験結果として、鉄筋位置などは変えずに上面のかぶりコンクリート厚さからさらに劣化している分の深さを減じた条件で P_{sx} を算出してS-N線図にプロットした。また、A-SDは上面のかぶりコンクリート1cmが劣化して考慮しないことを想定した床版であることから、18cmの床版であると仮定して P_{sx} を算出し、換算走行回数を同じにしてS-N線図にプロットした。

図-14の色抜きの凡例がそれらの仮定によりプロットした点である。仮定した厚さを、A-1は13.9cm、A-2は14.8cm、A-3は13.7cmとしたとき、松井式に良く一致している。この仮定によるせん断強度等の計算結果を表-8に示す。凍害劣化により考慮できない厚さは、仮定した厚さと実験開始前に測定した厚さ(表-2の版厚T)との差であり、A-1では1.4cm、A-2は0.7cm、A-3は2.8cmとなる。また、A-1とA-3は実験開始時に測定した平均厚が1.2cm異なるにもかかわらず、疲労走行回数が同程度であったのは、18cmの床版厚からの凍害劣化深さがともに同じ程度であったからと思われる。

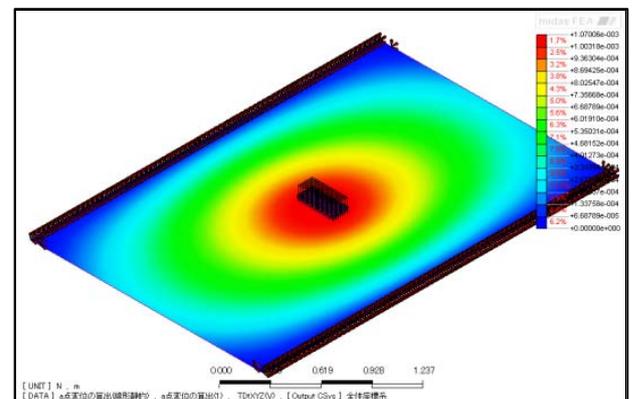
図 - 15 鉛直方向のたわみ変形図 (A-SD の W_0)

本実験で用いた A-1 ~ A-3 のように、活荷重による疲労劣化以外に、いわゆる凍害を受けている状態の、劣化度がどのように表されるか検討した。A-1 ~ A-3 および A-S と A-SD の理論たわみを、FEM による線形解析から薄板・異方性板のたわみ値として算出した。解析条件を表 - 10 に、その計算結果を表 - 11、図 - 15 に示す。A-1 ~ A-3、A-S の厚さは劣化前の 18cm とし、平面寸法や支持条件は実験と同様に、また整形部は再現せずに全面を実橋の物性値とした。鉛直荷重は 150kN とし、走行方向幅 12cm × 直角方向幅 30cm の載荷版と同じ面積で試験体中央に載荷している。

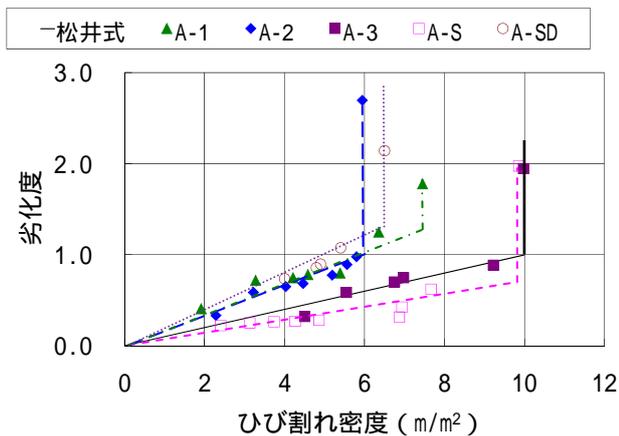
図 - 16 ひび割れ密度と劣化度

輪荷重走行試験のひび割れ密度と、活荷重分のたわみ量(載荷時たわみから除荷時たわみを引いた値)を用いて式(8)で求めた劣化度との関係を図 - 16 に示す。

A-S は、松井式に比べると全体にひび割れ密度に対して劣化度がやや低い傾向を示し、破壊時のひび割れ密度は約 $10\text{m}^2/\text{m}^2$ であったが、劣化度は 1.0 に満たない段階であった。

A-1 と A-2 については、松井式と比べて勾配が大きく、ひび割れ密度の増加以上にたわみ量の増加割合が上回っている傾向を示している。A-1 は劣化度が 1.0 を少し超えたのちに破壊に至っており、ひび割れ密度も $10\text{m}^2/\text{m}^2$ に至らずに約 $7.5\text{m}^2/\text{m}^2$ で破壊している。A-2 は破壊時の劣化度は約 1.0 であるが、ひび割れ密度は A-1 よりもさらに少ない $6\text{m}^2/\text{m}^2$ で破壊に至っている。A-3 は劣化度が

約 1.0 でひび割れ密度が約 $10\text{m}^2/\text{m}^2$ で破壊に至っており、比較的松井式に近い結果であった。ここで、6-3 において、A-3 の劣化深さは A-1 と同程度と推定されたことから、ここでも両者は近似すると思われたが、結果は A-1 と A-2 の方が近似していた。コンクリートの弾性係数が A-1 と A-2 で同程度、A-3 は両者よりも大きな値を示しているため、このことも要因の一つと考えられる。しかし、現時点においては明確には確認できていない。

理論たわみを、劣化を考慮しない 18cm で計算していることから、上面の劣化により有効断面が小さくなると、実測たわみは理論たわみよりも大きくなり、計算上は劣化度が 1.0 を超えて破壊に至る場合がある。途中段階においては、A-1 と A-2 の劣化度は松井式に比べて大きな値で推移するが、劣化度 1.0 を超えている A-1 においても超過量は 20% 程度であり、破壊時の劣化度は概ね 1.0 であると考えられる。
