## まくらぎ下の上フランジに局部腐食を有する桁の残存耐力

Remaining strength of plate girder with local corrosion under railway sleeper in the upper flange

中山 太士\*, 岡本 章太\*\*, 近藤 拓也\*\*\*, 藤井 堅† 松井 繁之††,  
Taishi Nakayama, Shota Okamoto, Takuya Kondo, Katashi Fujii, Shigeyuki Matsui

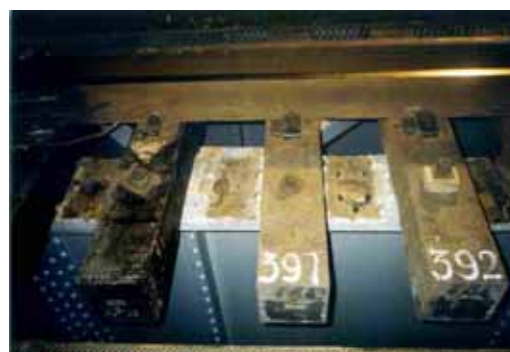
まくらぎ下の上フランジの腐食は, 鋼鉄道橋特有の腐食の一つである. 鋼鉄道橋は, 図-1 に示すような開床式のものも多く, 主桁や縦桁に直接まくらぎを敷設しているため, まくらぎを通じて列車荷重が直接載荷されることにより, 他の部位に比べて, 塗膜が劣化しやすく, かつ湿潤状態になりやすいため局部的に腐食することが知られている. これまで, 腐食環境の厳しいところに架設されていた鋼鉄道橋では, まくらぎ下の上フランジが 10 mm減厚して

図-1 まくらぎ下の上フランジの腐食

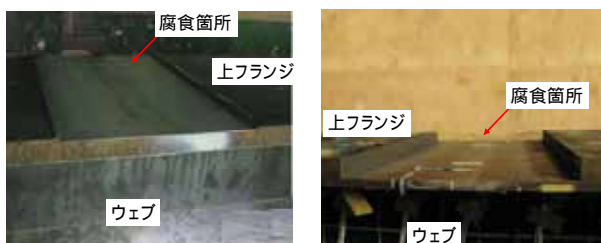
(a)PGS20

(b)PGS70

図-3 上フランジの板厚減肉状況

まくらぎ下の上フランジの腐食は、図-2 に示す中央パネルの上フランジを幅 200mm 切削して板厚を減肉させた。板厚を減肉させた上フランジの状況を図-3 に示す。

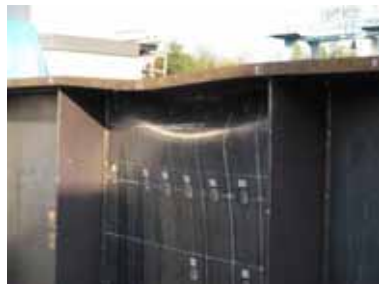
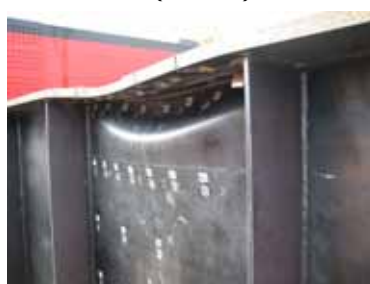
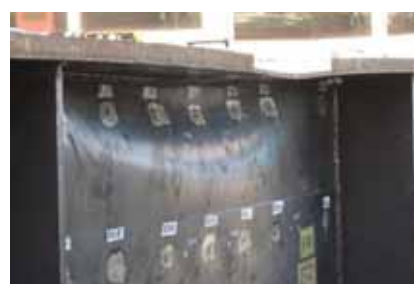
載荷試験後の各試験体の残留変形を図-8 に示す。図からわかるように、すべての試験体ともに荷重直下のウェブ部分に面外変形が卓越する変形状態となっている。

図-8 試験体の残留変形

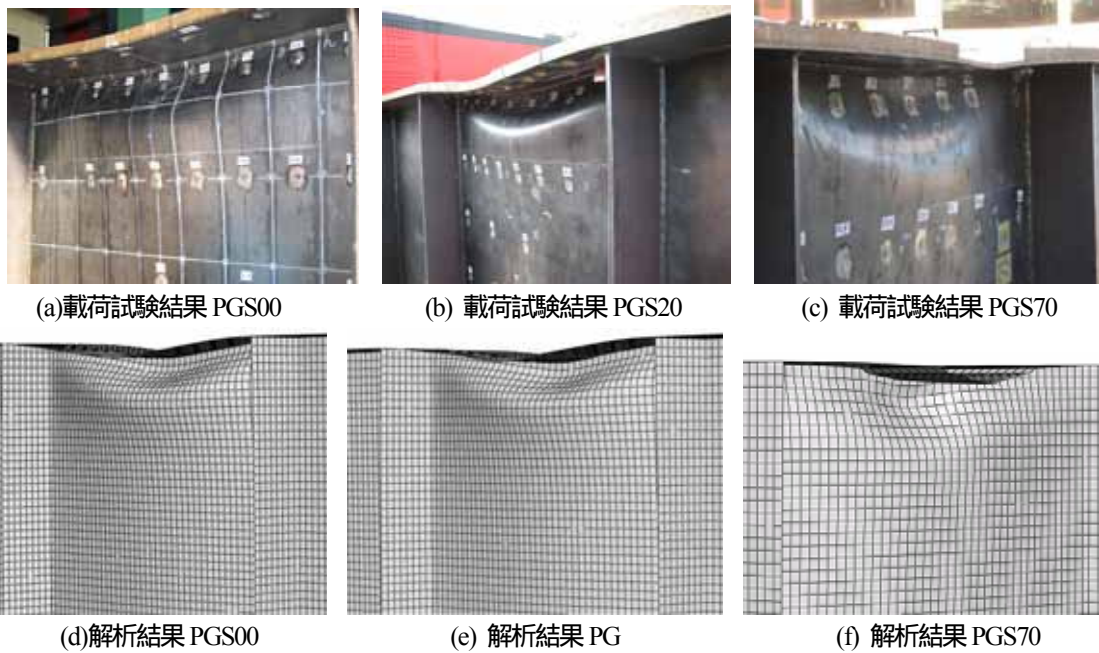
図-20 終局時の桁の変形（載荷試験結果と解析結果の比較）

終局時の桁の変形について，載荷試験結果と解析結果の比較を図-20 に示す．

この図からわかるように，全ての解析モデルにおいて荷重直下のウェブが局部的に面外変形を生じていることがわかる．この局所的なウェブの変形は，載荷試験結果の変形と非常に似ていることが各図から確認できる．したがって，本解析モデルにウェブの面外初期不整を与え，局所荷重載荷区間のウェブと上フランジの接合辺に局所荷重を模擬した線荷重を作用させれば，実験結果と類似した崩壊状態が得られることがわかる．
