スマトラ沖地震に伴う津波による橋梁の被害分析

Analysis of damaged bridge by Tunami due to Sumatra earthquake

More than 70 bridges were washed away by the Tsunami caused by the 2004 Off-Sumatra earthquake. 26 bridges were investigated and classified into three ranks as A, B, C according to the damage level.

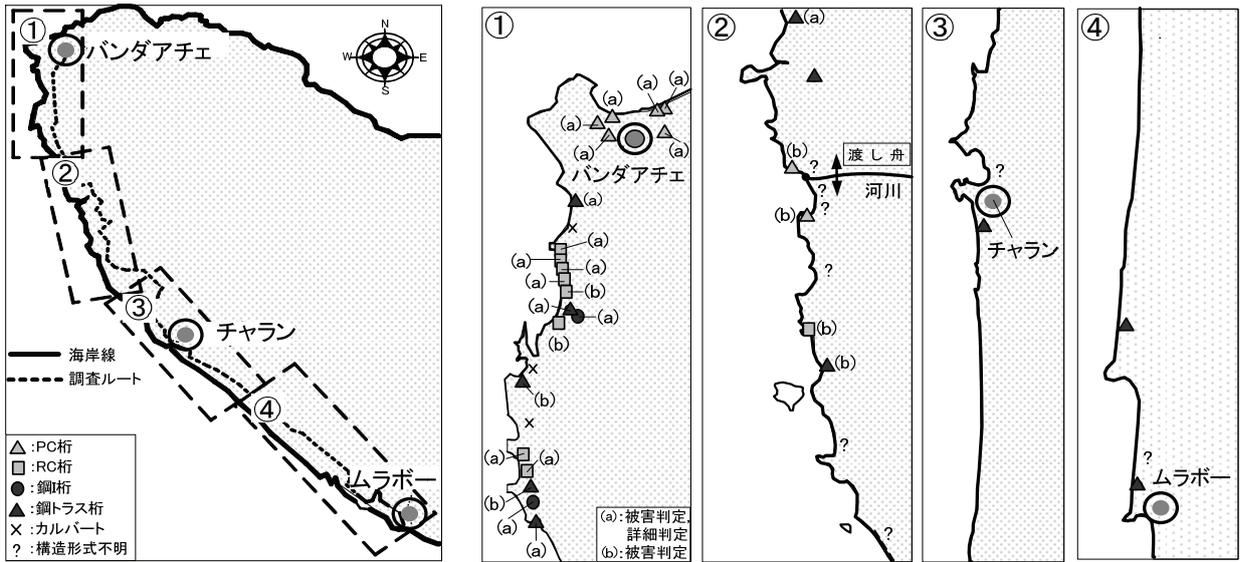
図-2 橋梁の調査対象区間及び調査位置

図-2に橋梁の調査対象区間及び調査位置を示す。調査対象区間はバンダアチェからムラポー間の約250kmである。バンダアチェからムラポー間は海岸線に沿って北スマトラ西岸道路で結ばれている。著者らは、西岸道路を車で移動し、目視により調査区間内で41橋の橋梁を確認した。著者らの調査で確認した41橋の構造形式の内訳はPC桁が8橋、RC桁が9橋、鋼桁が2橋、鋼トラス桁が11橋、ボックスカルバートが3橋、流失により構造形式不明が8橋である。橋梁周辺では、橋梁の撮影を行い、外観、寸法、損傷状況について調査を行った。

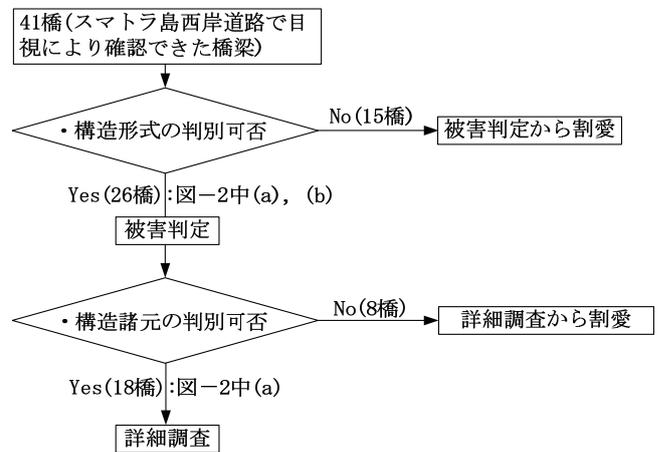
図-3 分析の流れ

図-3に分析の流れを示す。図-3に示すように、目視により確認できた41橋から損傷度を判別し、分析を行う。被害判定について説明する。ここでは41橋のうち、調査写真及び衛星写真で橋梁種別、損傷状況の判別が可能である26橋を対象とし被害判定を行った。この26橋の構造諸元の内訳はPC桁8橋、RC桁9橋、鋼I桁2橋、鋼トラス桁7橋である。

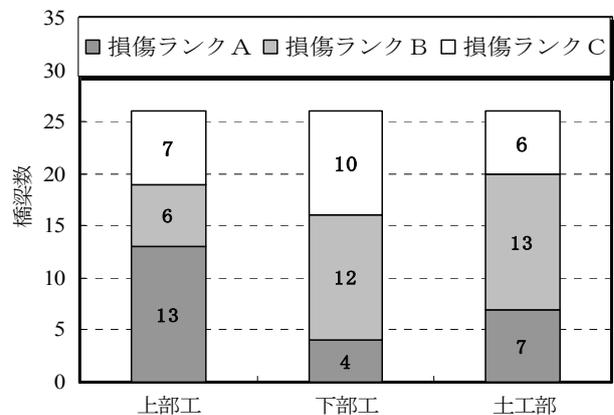
図-4 部材別損傷ランク

図-4 に部材別損傷ランクを示す。調査橋梁を上部工、下部工、土工部に分類し、各部材別に損傷ランクと基数を整理した。図-4 より、上部工は、損傷ランク A が 26 橋中 13 橋と 50% を占める。一方、下部工は損傷ランク A が 4 橋、土工部は損傷ランク A が 7 橋となり、損傷ランク A の比率がそれぞれ 15%、26% となる。このことから、津波による被害程度は上部工が最も大きいことが分かる。

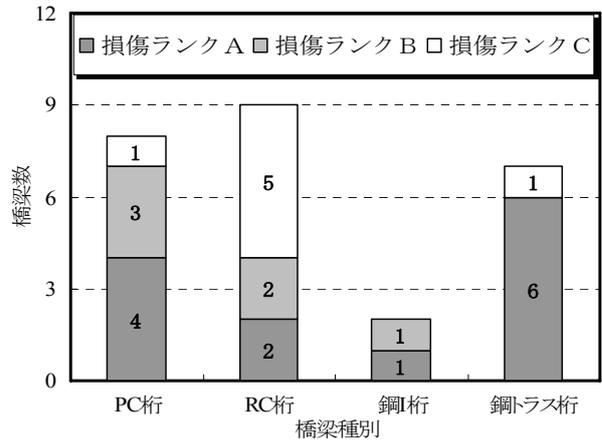
図-5 橋梁種別による上部工損傷ランク

図-5 に橋梁種別と上部工損傷ランクを示す。橋梁種別の内訳は PC 桁が 8 橋、RC 桁が 9 橋、鋼 I 桁が 2 橋、鋼トラス桁が 7 橋である。この中で、鋼トラス桁は 7 橋中 6 橋と 86% が桁流失した損傷ランク A である。

一方、PC 桁の桁流失した損傷ランク A は 4 橋、RC 桁は 2 橋、鋼桁は 1 橋であり、損傷ランク A の比率は、PC 桁が 50%、RC 桁が 22%、鋼桁が 50% となる。このことから、鋼トラス桁の損傷ランクは他橋梁種別に比べて特徴的である。

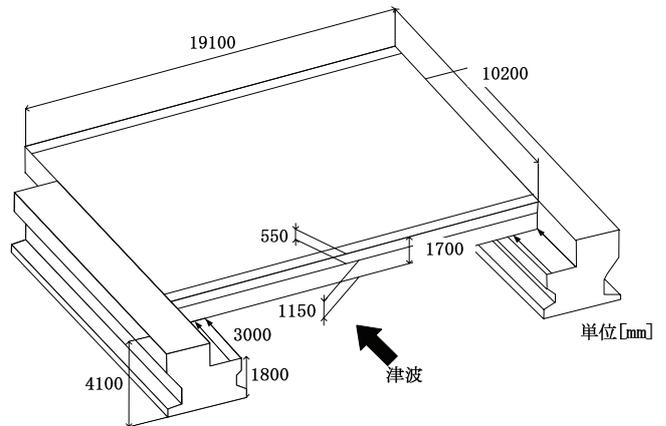
図-6 代表橋梁図(No.11)

図-6に示すNo.11 (Lueng le 橋) を用いて、津波作用力、桁抵抗力、桁抵抗力・津波作用力比(β)の算定例を示す。No.11は、桁長19.1m、幅員10.2m、床版厚0.55m、桁下高1.15mのRC桁橋である。被圧面積は、構造高(床版厚+桁高)と桁長の積であり32.4m²となる。道路橋示方書²⁾より幅員と構造高を用いて抗力係数を求めると1.5となり、式(1)を用いて津波作用力を求めると625.7kNとなる。

次いで、被害調査より得た橋梁の寸法から概略算定した上部工体積(91.2m³)とコンクリートの単位体積重量(24.5kN/m³)の積である重量Wが2235.4kNであることから、式(2)を用いて桁抵抗力を求めると、1341.2kNとなる。以上より、桁抵抗力・津波作用力比(β)は2.1となる。本検討手法で算定した18橋の β 値の平均は1.7である。No.11橋は津波に対して抵抗が比較的大きい橋梁であることが算定結果より言える。

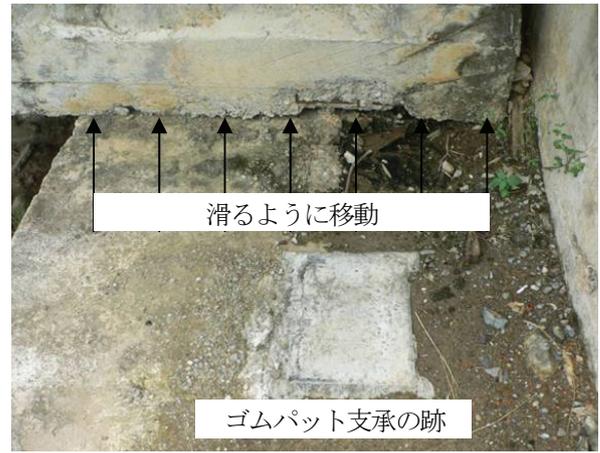
写真-1 桁面と橋台間の代表的損傷

著者らの現地調査⁵⁾では、図-4に示すように6橋の桁移動した橋梁を確認した。写真-1に桁面と橋台間の代表的損傷例を示す。写真-1に示す橋梁では、支承部にゴムパットが設置されていたが、津波により支承が破壊され、桁が橋台上を滑るように移動している。桁移動した他の橋梁の桁面と橋台間の調査を行うと、いずれもコンクリート桁面と橋台間ですべりが発生しており、コンクリート橋台面にはひび割れが発生していない。そのため、コンクリート桁は橋台面を比較的滑らかに滑ったと考えられる。そこで、以下の文献を参考にコンクリート桁面での滑り摩擦係数について考察する。

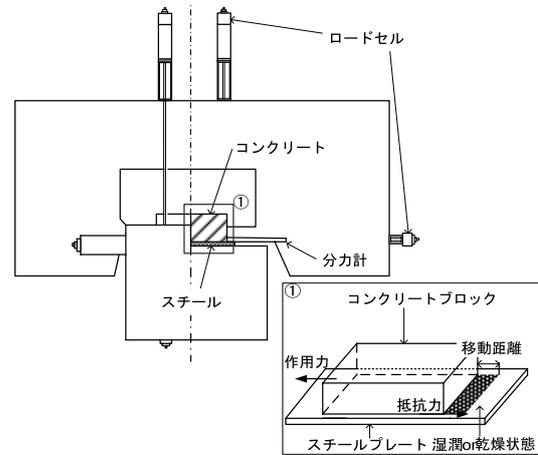
図-7 Rabbat らによる摩擦係数測定方法

Rabbat⁷⁾らは、コンクリート面と鋼板面間のすべり摩擦係数を測定するため、圧縮応力をパラメータとした図-7に示す方法により実験を行った。図-8に実験結果を

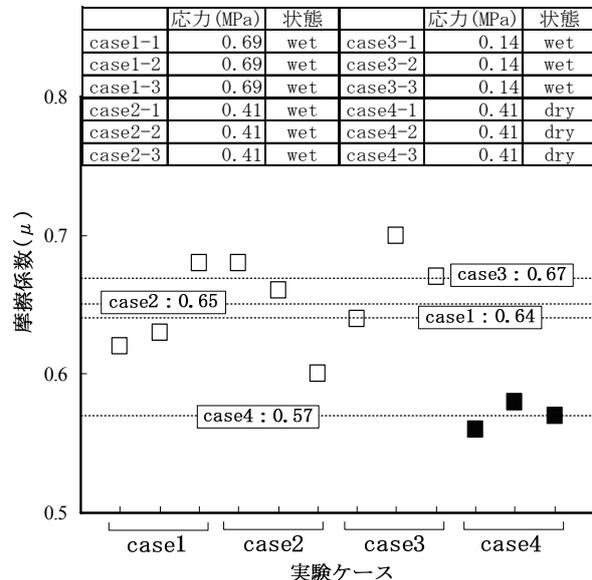
図-8 Rabbat らの実験結果

示す。図-8より、圧縮応力(0.14, 0.41, 0.69MPa)及び界面状態(湿潤, 乾燥)をパラメータとしているが、摩擦係数はいずれの場合も0.57~0.67程度となっている。

以上の実験結果によると、コンクリート-コンクリート間、コンクリート-鋼板面のいずれにおいても差異は小さく、摩擦係数は0.6程度と見なして良いと考えられる。

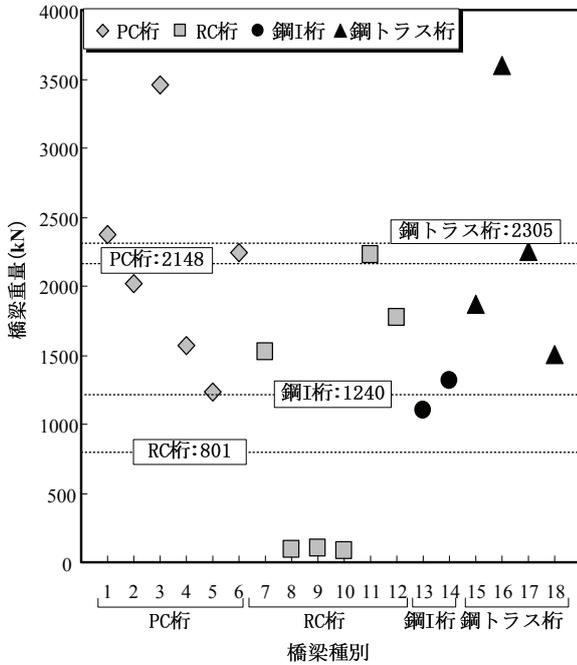
図-9 構造式別重量算定結果

表-2に分析対象橋梁の構造諸元の平均値を示す。表-2より、平均幅員については橋梁種別で大きな差異はなく、6.0mから7.0m程度で分布する。図-9に構造形式別重量算定結果を示す。RC桁は平均桁長が9.9mと短く、平均重量も801kNと小さい。これは、桁長3.0mと非常に小さな床版桁を3橋含むためである。鋼I桁が平均桁長19.8m、平均重量1240kNであるのに対し、当該地点のPC桁は平均桁長20.2m、平均重量2148kNと相対的に大きいことが分かる。一方、鋼トラス桁は平均桁長が43.4m、平均重量2305kNとPC桁と比較しても大きな値となる。橋梁重量は桁長に比例するため、図-9のような算定結果となった。

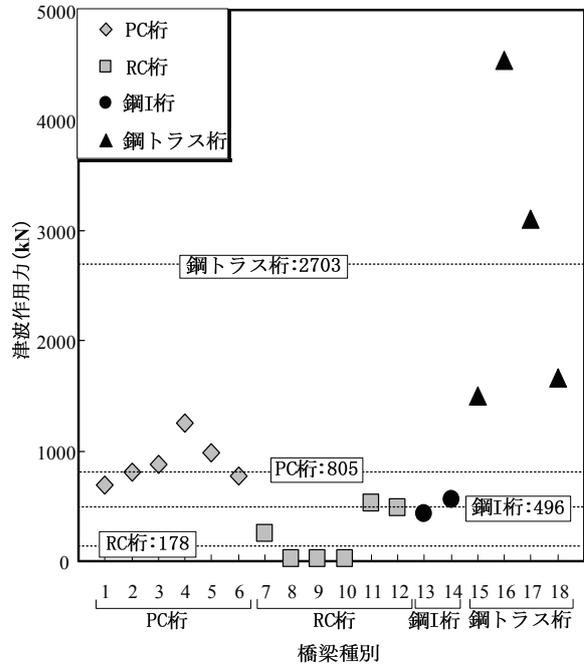
図-10 構造式別津波作用力算定結果

図-10に流速5.0m/sの一定値で求めた構造形式別津波作用力算定結果を示す。RC桁は桁長が短いため平均被圧面積が9.9m²と小さく、平均津波作用力も178kNと小さい。PC桁の平均被圧面積が36.3m²、平均津波作用力805kN、鋼I桁の平均被圧面積が25.7m²、平均津波作用力496kN、鋼トラス桁の平均被圧面積が82.1m²、平均津波作用力2703kNとなる。津波作用力は被圧面積に比例するため、図-10のような分布となった。特に、No.16の鋼トラス桁では桁長が62mであることから、重量3594kN、津波作用力4542kNと極端に大きな値となっている。

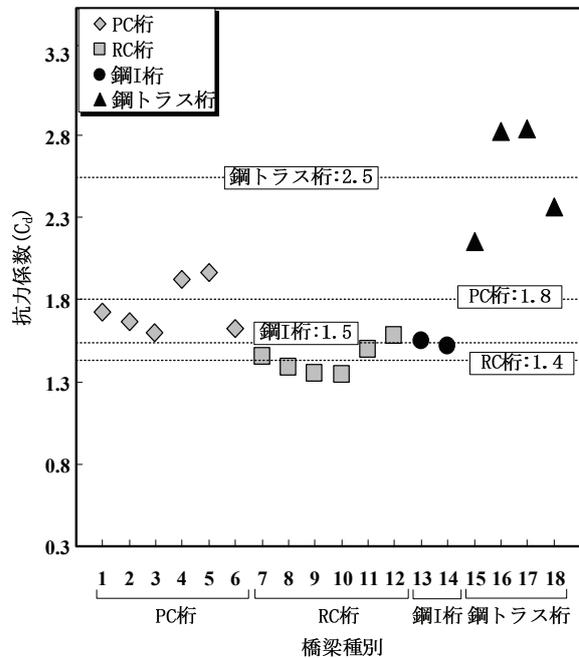
図-11 構造種別による抗力係数算定結果

図-11 に構造種別による抗力係数算定結果を示す。図-11 より、RC 桁の平均が 1.4、鋼 I 桁の平均が 1.5、PC 桁の平均が 1.8、鋼トラス桁の平均が 2.5 となり、鋼トラス桁の抗力係数が他橋梁種別に比べ大きな値となる。この要因について考察すると、風等の流体物が物体に作用してその物体を通り抜ける際に、被圧背面側には移動方向への作用力を助長することで知られる。一般的に鋼トラス桁のような 2 主構では、その力が大きく作用し、桁橋に比べ抗力係数が大きくなると考えられる。

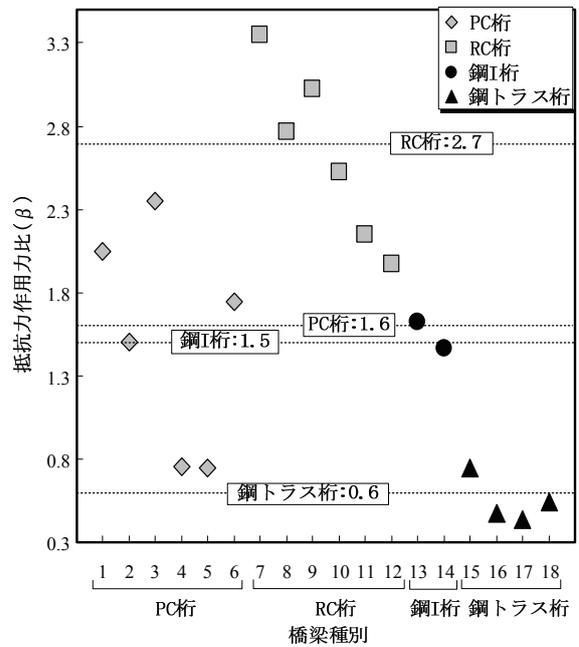
図-12 桁抵抗力・津波作用力比算定結果

図-12 に流速 5.0m/s の一定値で求めた桁抵抗力・津波作用力比算定結果を示す。図-12 より、RC 桁の β 値の平均が 2.7、PC 桁の平均が 1.6、鋼 I 桁の平均が 1.5、鋼トラス桁の平均が 0.6 と橋梁種別により β 値として大きな差異を生じている。

β 値の平均が最も大きな 2.7 である RC 桁について、表-2 を用いて考察する。RC 桁の平均桁長は 9.9m、平均幅員は 7.3m である。平均桁長を平均幅員で除すことで求めた比は 1.4 であり、PC 桁が 3.4、鋼 I 桁が 2.9、鋼トラス桁が 6.4 である。このことから、本調査の RC 桁は、幅員に対し桁長が短い形式であることが言える。津波作用力は式(1)より、流速と水の密度は一定値であるため、抗力係数（構造高(主構高さ)と幅員に比例)と被圧面積（桁長×構造高）の関数で評価できる。

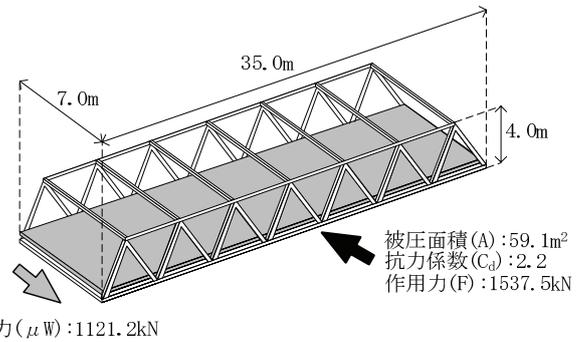
図-13 鋼トラス桁の代表断面 (No.15)

β 値の平均が最も小さな 0.6 である鋼トラス桁について考察する。図-13 に鋼トラス桁の代表断面を示す。図-13 に示す橋梁は図-12 中の No.15 で、構造諸元は桁長 35.0m、幅員 7.0m、トラス高 4.0m、抗力係数 2.2 である。構造諸元より算定した被圧面積は 59.1m² となり、式(1)より津波作用力を求めると 1537.5kN となる。

次いで、式(2)より桁抵抗力を求めると 1121.2kN となり、式(3)から β を求めると 0.7 となる。鋼トラス桁の平均桁長を平均幅員で除すことで求める比は 6.4 であり、本調査の鋼トラス桁は幅員に対して桁長が長い形式であることが言える。前述のように、 β 値は構造高（主構高さ）及び幅員に比例する。式(5)から鋼トラス桁の抗

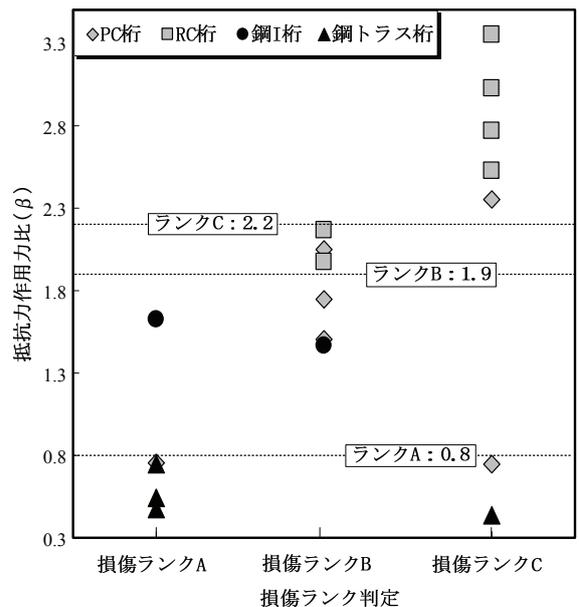
図-14 損傷ランク判定別の β 分布

図-14 に橋梁種別ごとの損傷ランクと β 値との関係を示す。 β 値と損傷度には相関性があり、損傷ランク A で β の平均値が 0.8、損傷ランク B で 1.9、損傷ランク C で 2.2 となる。各損傷ランク間では、損傷ランク A と損傷ランク B 間で 60% 程度、損傷ランク B と損傷ランク C 間で 15% 程度の差異がある。また、損傷ランク A と損傷ランク C では 70% 程度の差異が発生している。

損傷ランク C は、7 橋のうち 5 橋が β 値 2.3 以上に分布し、橋梁種別で分類すると RC 桁が 57% を占める。前述のように β 値は構造高 (主構高さ) 及び幅員に比例する。RC 桁は幅員に対して構造高が低く、津波作用力が小さい。また、幅員に対して桁長が短く、 β 値が大きくなる。これらの影響により β 値が更に大きくなり、損傷ランクは小さくなると思われる。なお、 β 値が 0.4 と小さな値であるが被害程度は損傷ランク C である No.17 については、後述する 4.2 章において考察する。

損傷ランク A は、5 橋のうち 4 橋が β 値 0.8 以下に分布し、橋梁種別で分類すると鋼トラス桁が 60% を占める。鋼トラス桁の多くは、主構高さが弦材高さを大きく上回り、津波作用力も大きい。また、桁長が幅員に対して長く、 β 値が小さくなる。これらの影響により β 値は更に小さくなり、損傷ランクは大きくなると思われる。

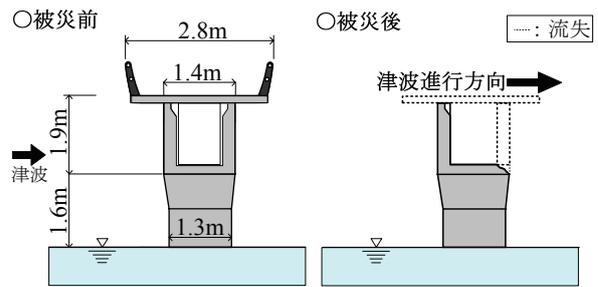
図-15 代表的損傷ランク A 橋梁 (No.4)

特に特徴的な桁流失である損傷ランク A の橋梁について図-15 を用いて説明する。図-15 は PC 桁形式でありながら、 β が極端に小さくなり、桁流失した No.4 橋梁を示す。本橋梁は長さ 20m の歩道橋であるため、幅員が 2.8m と通常 (6.0m) の半分程度であるため、単位長さあたりの重量が 1/2 程度となっている。これに対して津波作用力の支配的要因である構造高は 1.9m と PC 桁の平均 (1.8m) より大きくなっている。このため、 β が通常の桁に比べて 0.7 と 1/3 程度と小さくなり、桁が極めて移動しやすい形状であったと考えられる。

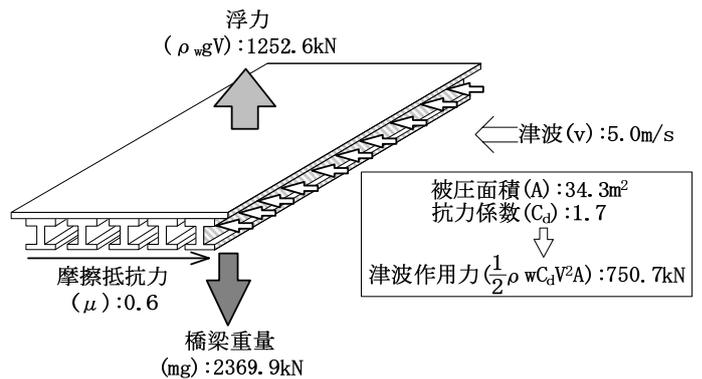
図-16 桁移動加速度の算定例 (No.1)

図-16 に示す橋梁 No.1 (Ulee Lheue 橋) を用いて桁移動加速度の算定例を示す。No.1 は、桁長 22.9m、幅員 7.2m、構造高 (床版厚+桁下高) 1.6m で、津波により 0.3m 桁移動した PC 桁橋である。桁長と構造高の積より被圧面積は、34.3m² となる。幅員と構造高を用いて抵抗力係数を

求めると 1.7 となり、式(6)を用いて津波作用力を求めると 750.7kN となる。

次いで、上部工体積より概略算定した重量が 2369.9kN であり、浮力 1252.6kN を考慮すると抵抗力は 670.4kN となる。以上より、式(8)を用いて桁移動時の加速度を求めると 0.03m/s^2 となる。本検討手法で算定した 11 橋の桁移動時の加速度の平均は 1.66m/s^2 であり、No.1 は津波に対して抵抗が比較的大きい橋梁であることが算定結果より言える。

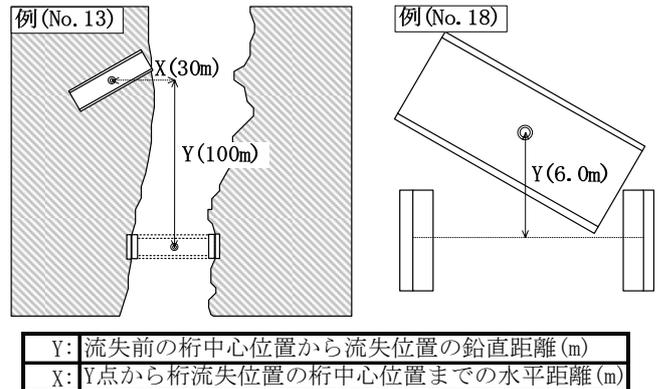
図-17 桁移動距離の評価方法

図-17 に桁移動距離の評価方法を示す。津波被害により桁移動した橋梁の桁中心位置から河川上流方向への鉛直方向距離を Y、水平方向距離を X と定義した。図-17 中の桁が河川上流方向に流失した代表例である橋梁 No.13 では、Y 方向に 100m、X 方向に 30m 移動している。また、桁が真下に落下した代表例である橋梁 No.18 では、Y 方向に 6.0m 移動している。

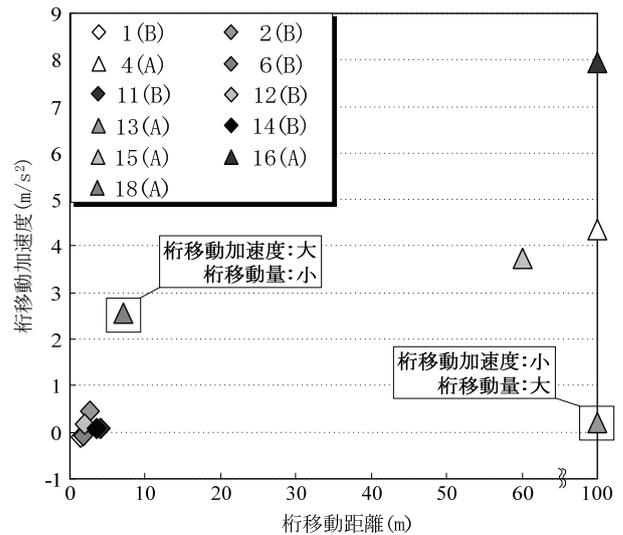
図-18 移動距離と桁加速度関係

図-18 に桁移動距離と桁移動時の加速度の関係を示す。ここでは、橋梁の Y 方向の移動量に着目した。

津波により桁移動した損傷ランク B の橋梁について分析する。損傷ランク B の橋梁数は 6 橋であり、桁移動時の加速度は 1.0m/s^2 未満に集中する傾向を示し、平均値は 0.1m/s^2 である。これは、式(6)中の右辺である津波作用力と桁抵抗力間に差異が小さいことを意味する。また、桁移動距離については、損傷ランク B の最大桁移動距離は 4.0m であり、0.3m から 4.0m の間に分布する。このことから、損傷ランク B の 6 橋は、津波作用時に桁抵抗力と津波作用力間の差異が小さく、桁移動時の加速度が小さくなる。そのため、桁移動距離が桁移動時の加速度の影響で小さくなると考えられる。

桁流失した損傷ランク A の橋梁について分析する。損傷ランク A の橋梁数は 5 橋であり、桁移動時の加速度を求めると平均値は 4.4m/s^2 となる。これは、式(6)中の右辺で津波作用力と桁抵抗力間の差異が大きいたることを意味する。また、桁移動距離については、損傷ランク A の最大桁移動距離は 100.0m であり、6.0m から 100.0m に分布する。桁移動量が 6.0m と小さな No.18 は、桁が真下に落下した単径間トラス桁橋である。No.18 は河川を遡上した津波の作用により損傷したことが考えられる。写真-2 に示すように No.18 の背面には急斜面の山が存在し、地形の影響により No.18 の桁移動距離は小さくなったと言える。また、桁移動時の加速度が小さな No.13 については、地形及び流速の影響が考えられるが、詳細な要因については不明である。このことから、損傷ランク A の 5 橋のうち、特殊な例を除く 3 橋は津波作用時に津波作用力と桁抵抗力間に差異が大きく、桁移動時の加速度が大きくなる。そのため、桁移動距離が桁移動時の加速度の影響で大きくなると考えられる。

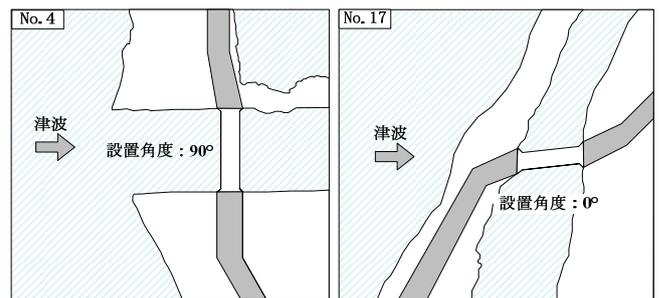
図-19 津波に対する橋梁の設置角度の判定手法

による被害程度について分析を行う。本項目では、上部工被害判定で損傷ランクA及びBであった18橋のうち、津波により直接被害を受けやすいと想定される海岸線から500m以内に架設された13橋を対象とし、分析を行った。図-19に示す2橋を参考例として津波に対する橋梁の設置角度の判定手法を示す。ここでは、津波の進行方向は、津波は海岸線に対して直角方向から浸入すると仮定し、13橋周辺の海岸線の地形より判断した。

図-19に示すNo.4は、津波の進行方向に対して橋梁が平行に設置されている。そこで、本橋梁の津波の進行方向に対する設置角度は90°とした。また、No.17では、津波の進行方向と橋軸が一致している。そこで、本橋梁の津波の進行方向に対する橋梁の設置角度は0°とした。

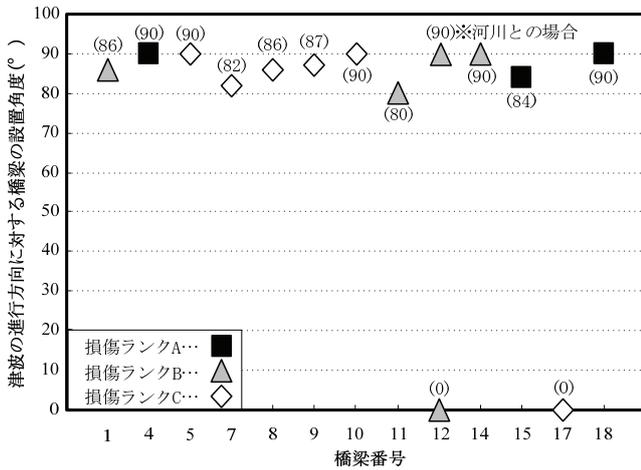
図-20 津波の進行方向と13橋の設置角度

図-20に津波の進行方向と13橋の設置角度を示す。図-20より、分析対象橋梁13橋のうち、11橋と85%の橋梁が、津波の進行方向に対して平行(80°から90°)に設置されていることが分かる。この11橋の損傷程度は、損傷ランクAが3橋、損傷ランクBが3橋、損傷ランクCが5橋である。この11橋の津波作用面は橋軸直角方向であることから、本検討で提案している桁抵抗力・津波作用力比(β)による評価が可能であり、 β 値が低い場合に損傷ランクAである桁流失が発生するなど、 β 値と損傷度間に明確な傾向を示す。

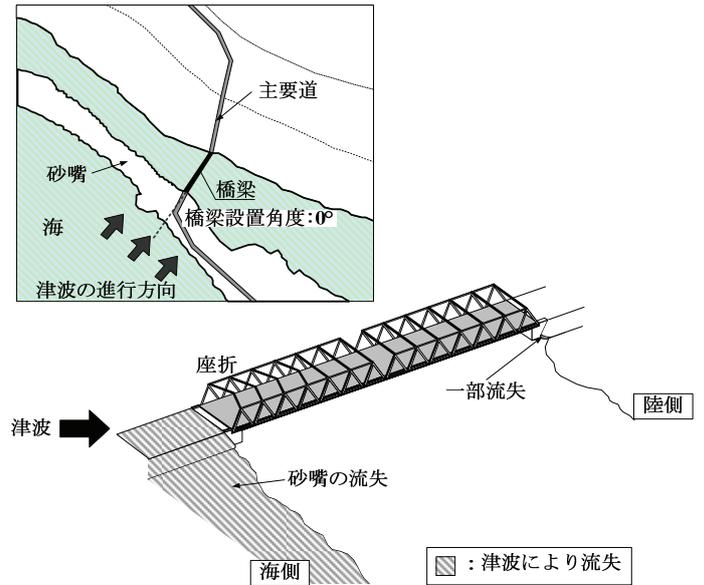
図-21 No.17の橋梁及び橋梁周辺の損傷状況

図-21に海岸線に対して直角方向から津波が浸入すると仮定すると橋梁の設置角度が0°であるNo.17の橋梁と橋梁周辺を示し考察する。図-21に示すNo.17は、海岸線から100mと沿岸部に設置された鋼トラス桁で、被害判定は部分的な損傷である損傷ランクCである。本橋梁の β 値は、図-12に示すように0.4であり、他橋梁に比べて非常に小さい値である。

21に示すように、橋梁については、桁の流失や移動は発生していない。但し、津波作用側より4本の上面トラス部材の座屈が確認された。これは、津波による被害の可能性が考えられる。

一方、橋梁周辺の被害については、土工部を含めた橋梁の海側の砂嘴は、津波により完全に流失している。しかしながら、橋梁の陸側は盛土の一部が流失する程度の被害に留まる。津波は図-21 に示すように砂嘴側から陸側に向けて浸入すると仮定すると、No.17 の津波に対する橋梁の作用面が本研究の桁抵抗力・津波作用力比(β)において評価している橋軸直角方向ではなく、橋軸方向であった可能性が高いことから、評価と実現象が異なる傾向を示したと考えられる。

以上の分析結果より、No.17 は橋梁の設置角度の影響により β 値は低い流失しなかったと考えられる。

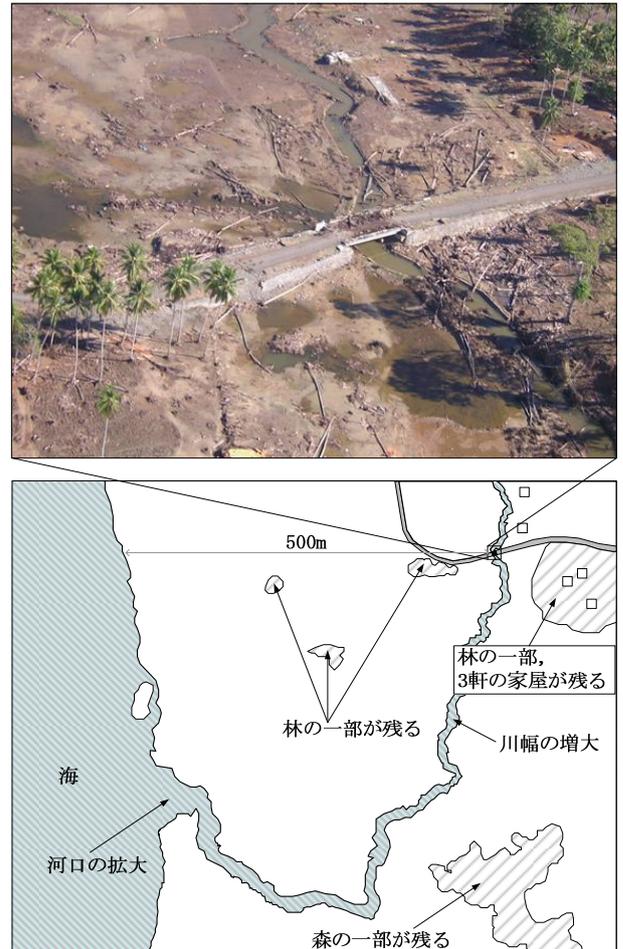
図-22 No.12の橋梁及び橋梁周辺の損傷状況

図-22 に海岸線に対して直角方向から津波が浸入すると仮定すると橋梁の設置角度が 0° である No.12 の橋梁と橋梁周辺を示し考察する。図-22 に示す No.12 は、海岸線から 500m と比較的内陸部に設置された RC 桁で、被害判定は桁移動した損傷ランク B である。本橋梁の β 値は、図-12 に示すように 1.9 である。

橋梁及び橋梁周辺の津波被害について説明する。橋梁の津波被害は、桁が河川上流方向に 2.0m 桁移動している。

橋梁周辺の被害について述べると、石積みにより形成された土工部の一部は流失しているが、道路舗装の損傷はなく、道路として機能している。海岸線から橋梁周辺までの森林の大半は津波被害後に流失し、地盤が剥き出しの状態となっているが、海岸線から橋梁までの区間で林の一部等が津波来襲後も群生している。河川については、津波被害前後で川幅が増大しており、流木等の堆積も河川下流側で確認できる。このことから津波は河川を遡上した可能性が高いと考えられる。

以上の分析結果より、No.12 は海岸線に対して直角方向から津波が浸入すると仮定すると、橋梁の設置角度は 0° であるが、橋梁周辺の被害より判断すると、津波は海岸線から浸入したのではなく、河川を遡上して被災した可能性が高いと考えられる。
