# RC ラーメン高架橋鉛直加速度低減のための基礎補強試験施工の評価

The experimental evaluation of the base reinforcement aimed for decreasing vertical acceleration applied for a RC rigid frame viaduct

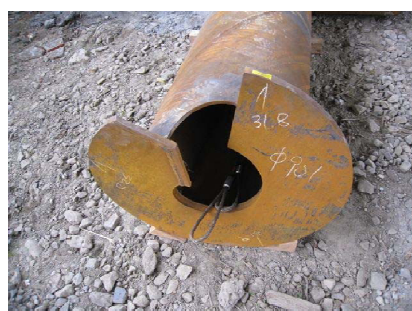
写真-1 回転圧入鋼管杭

基礎補強施工は、営業線高架橋の既設基礎に近接する増杭打設を伴うため、増杭は営業線近接工事であることに配慮し選定した。杭種は、構造物の隆起等を防止するため無排土杭、また、高架橋下での施工は約4.5mの空頭制限があり、継ぎ足しが容易であることが望ましい。施工時間帯も既設高架橋への影響を考慮し夜間となるため、低騒音であることが必要である。左記条件を満たす杭として試験施工では、回転圧入鋼管杭を用いた。杭打設は列車走行の無い夜間に鋼管を2m毎に溶接にて継ぎ足し施工した。今回採用した回転圧入鋼管杭は、先端の羽により土中に貫入するとともに中空の管内に土を取込む構造となっている。また、先端の羽は地層中で大きな先端支持力を有するとともに引抜抵抗も発揮するよう設計されている。回転圧入鋼管杭を写真-1に示す。

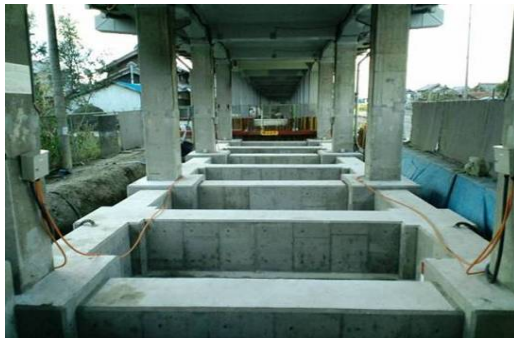
写真-3 地中梁完成時の状況

増杭と地中梁の接続部は杭頭補強筋を組み、地中梁下端から1.1mの深さまで中詰めコンクリートを打設した。また、地中梁のコンクリート打設時に既設柱周りに空隙を生じた場合に備え、地中梁コンクリート打設の翌日に既設柱鉄筋組部にグラウト注入を実施した。施工時間帯は、列車走行による振動が既設柱と地中梁の一体化に悪影響を与えるのを避けるため、鉄筋組および型枠組を除き夜間施工とした。また、地中梁施工により、既設柱のせん断スパン比が小さくなるため、基礎補強施工後に高架橋柱の鋼板巻きを実施した。鋼管杭圧入・地中梁の鉄筋組み・コンクリート打設の施工状況を写真-2に、地中梁完成後の写真を写真-3に示す。
