## 腐食損傷を受けたリベット継手の力学的挙動に関する検討

Study on mechanical behavior of single-riveted joint damaged by corrosion

Key Words: riveted joints, corrosion, residual strength

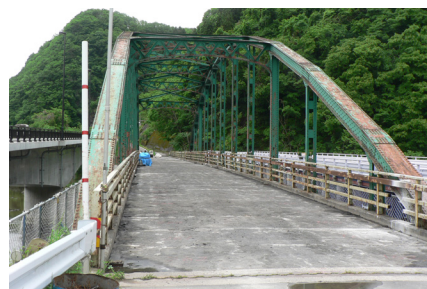
図-2 撤去された鋼ランガー橋（撤去前）

なお、本研究の実験で使用したリベット継手供試体は、リベットを有する新たな継手供試体を製作することが困難であったため、実際の橋梁から切り出したものを使用した。実際の橋梁は図-2 に示す福島県山間部で 55 年間供用され、2008 年に撤去された鋼ランガー橋である。撤去理由は、道路幅拡幅のための更新であり、目立った腐食損傷や疲労損傷はほとんどない健全な橋梁であった。

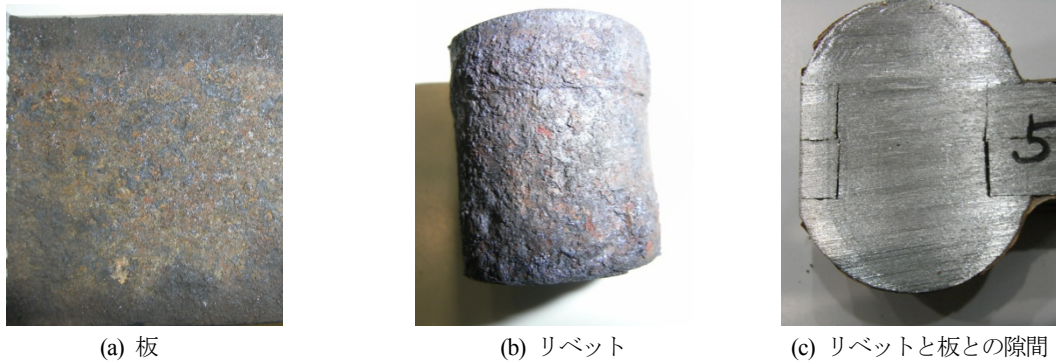
図-6 リベット継手の腐食状態

図-6に板の接合面およびリベットの支圧面の写真、また継手断面で切断した写真を示す。図-6より、塗装が施されていない接合面では錆が生じていることがわかる。また、いくつかの継手でその断面をカットしたが、リベットと板とが密に詰まっているものや、若干の隙間がありリベットが変形しているものがあつた。図-6(c)には隙間のあるものを一例として示している。この隙間やリベットの变形がどの時点（製作時、供用時もしくは撤去時）

で生じたかは不明であるが、リベットについている錆の状態から、撤去時であるとは考えにくく、リベットを打ち込む製作の際に、孔同士がずれており、そのまま打ち込んだため隙間が生じた可能性が考えられる。
