静的および動的載荷試験に基づく木歩道橋の劣化診断

The deterioration diagnosis of wood pedestrian bridge based on static and dynamic loading test

本研究の対象橋梁である岩手県下閉伊郡田野畑村の思惟大橋コミュニティ公園内に架設された唐松集成材(ニッテツウッド)を主材料とするアーチ式木歩道橋2橋は、木橋の管理年限である15年を経過し損傷が著しいために、2006年の段階では通行禁止となっていたが、2007年、2008年に2橋とも撤去された。図-1に示す思惟公園1号橋は1991年に架設され、橋長16.5m、有効幅員2.0m、高さ4.48mの木製ランガー橋である。図-2に示す思惟公園2号橋は、同じく1991年に架設され橋長21.0m、有効幅員2.0m、高さ4.75mの木製逆ランガー

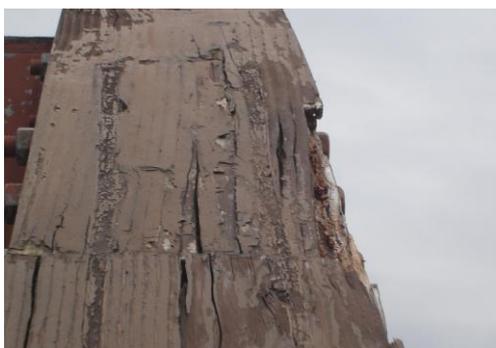
図-3 アーチ部材劣化状況（2006年）

1号橋を例に劣化・損傷状況を説明する。図-3に示すように、アーチ連結部は2003年時に撮影された図-4よりも一部脱落が顕著に見られ、ボルト部近傍の損傷が特に著しくなっているのが確認できる。以下はいずれも2006年調査時点の図である。図-5に示すように主桁外側では細かい亀裂が多数確認できた。図-6に示すように床板裏側や桁内側には白色、緑色の付着物が見られ、カビなどの菌類の繁殖と思われる。特に後述する変位計5を設置した付近の主桁には亀裂や内側に菌類の繁殖が著しく見られた。また、集成材から成る桁材やアーチ部材よりも、図-7、8に示すむくの木材を使用し

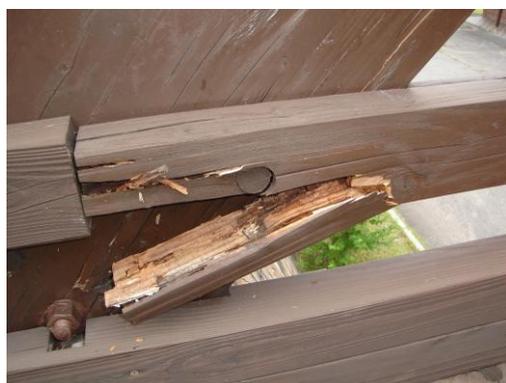
図-7 手すり部の部材欠損（2006年）

ている部位、すなわち手すり、床板や階段、踊り場などで損傷・劣化が進んでいた。このむくの木材は

ニッテツウッドではなく、防腐剤(床版ではさらにその上に塗膜)を添付しただけのものと思える。

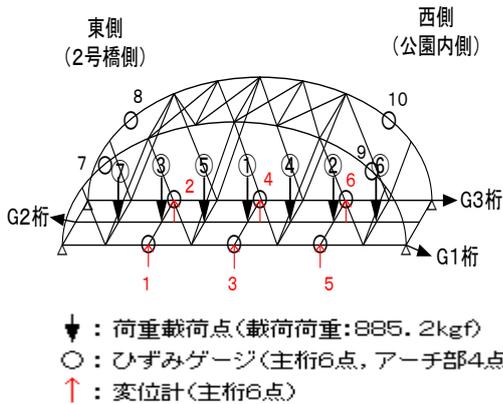
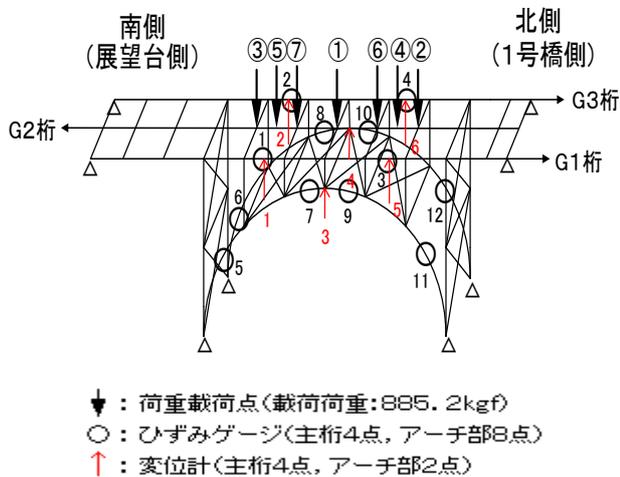
図-9 1号橋載荷位置および測点位置

図-10 2号橋載荷位置および測点位置

順に載荷した。図-9, 10に、それぞれ1号橋, 2号橋の電気抵抗線ひずみゲージと変位計の測点位置と測定番号及び荷重の載荷位置と載荷番号を示す。測定は各載荷点につき3回行い、測定を行う前に初期ひずみおよび残留ひずみを測定した。ひずみゲージは(株)共和電業 KFG-5-120-C1-5, 変位計は(株)東京測器研究所 CDP-50 を使用した。なお、本論文においては紙面の都合により変位についての結果と考察のみを行っている。

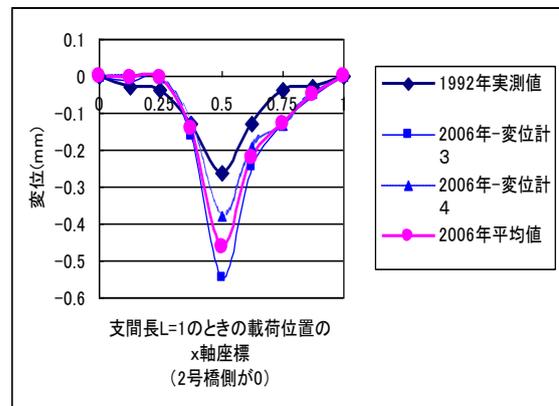
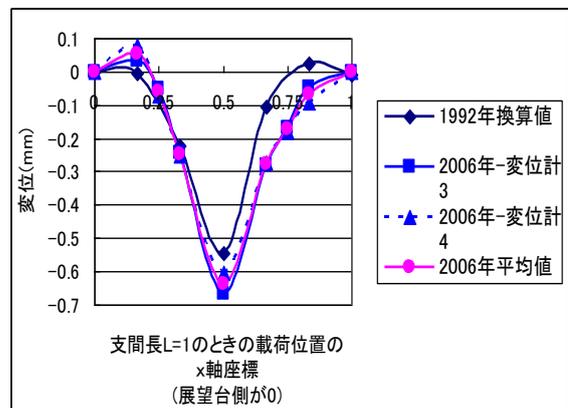
図-11 1号橋の1992年と2006年の変位分布比較

図-12 2号橋の1992年と2006年の変位分布比較

図-11, 12は, 2006年に実施した荷重ケース①の静的変位の測定結果と1992年時の測定結果⁵⁾を比較したグラフである。表-1, 2は1992年の架設時の支間長の間接点に設置した変位計の実測変位を示している。表-3, 4では2006年の実測変位と式(1)を用いて表した静的剛性低下率を示している。表-3, 4より中央点において, それぞれの変位が43%および14%と低下していることが分かった。さらに, 1号橋の6L/8点に載荷した場合では71%と最大の剛性低下が見られた。

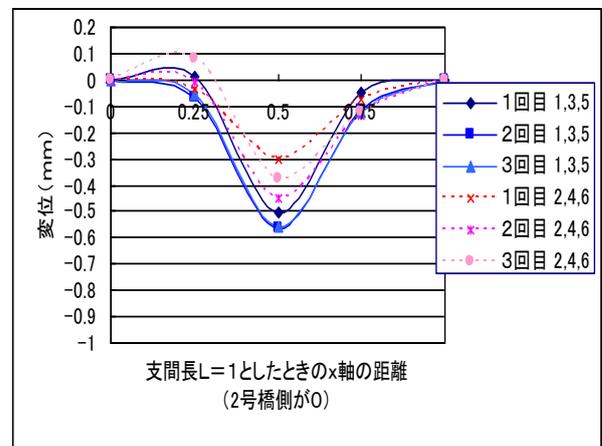
図-13 1号橋の荷重ケース①の変位分布

図-13は, 荷重ケース①(支間中央点に荷重を載荷した時)の場合のG1桁(1, 3, 5点)とG3桁(2, 4, 6点)の変位分布を同時に示したものである。G1桁の変位を実線で, G3桁を点線で示したグラフである。G1桁の変位が, G3桁の変位より大きく出ていることが分かる。この理由としては, 目視点検においてG1桁の変位計5を設置した近傍(支点近傍)の主桁部の損傷(千枚通しが深く刺さる腐食状態)が影響を与えたためと考えられる。この傾向は, 図-14に示す荷重ケース②の場合でも顕著に現われている。さらに, 変位計5, 6側に荷重を載荷する荷重ケース②(最大変位0.9mm)と, 図-15に示す反対側の変位計1, 2側に載荷する荷重ケース③(最大変位0.6mm)の変位分布を見比べてみると荷重ケース②の方が大きいたわんでいる。本

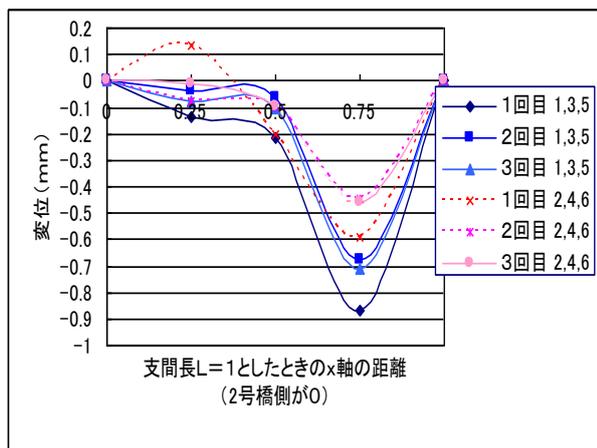
図-14 1号橋の荷重ケース②の変位分布

橋が健全ならば, 荷重ケース②と③の変位分布は支間中央点を挟んで対称な分布を示すはずである。図-16から図-19のように荷重ケース④から⑦の場合も計測を行ったが, 載荷点がトラス部材や横桁が交わる交点になっているため, これらの部材により荷重分配がなされ変位が小さめに出ている。これらの場合においても, やはり変位計5付近に荷重を載荷した荷重ケース④, ⑥の変位が荷重ケース⑤, ⑦に比べて大きめに出ていることが分かる。G1桁の変位がG3桁より大きく, 荷重ケース②, ④, ⑥で公園側の方が変位が大きいことから, 変位計5を設置した近傍で部材剛性が局所的に下がっていることが推察された。

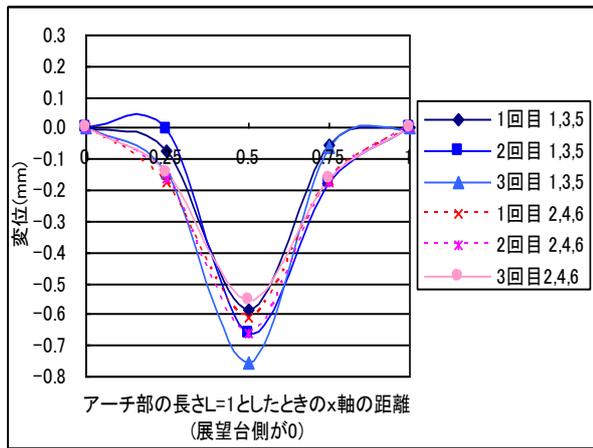
図-20 2号橋の荷重ケース①の変位分布

図-20 は、荷重ケース①(支間中央載荷)の場合のG1桁(1, 3, 5点)とG3桁(2, 4, 6点)の変位分布を同時に示したものでG1桁の変位を実線で、G3桁の変位を点線で示したグラフである。荷重ケース①の場合、支間中央の変位計3, 4の変位を比較すると、変位計3の変位のばらつきが大きい、変位計4の変位がそのばらつきの範囲にあり、劣化

の著しい橋梁ほど変位の値がばらつく傾向にあることを考えると、G1桁とG3桁の中央部の剛性はほぼ同等と考えられる。図-21の荷重ケース②の場合、荷重載荷点②の近傍において、G3桁の変位がG1桁の変位より大きく出ているので、その近傍でG1桁よりG3桁の剛性が低いことが分かった。荷重ケース②と③は、荷重載荷点が支間中央を挟んで対称点に存在する。図-22に示すように荷重載

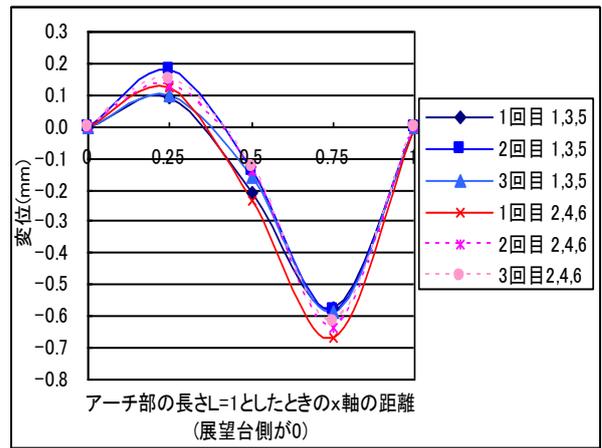
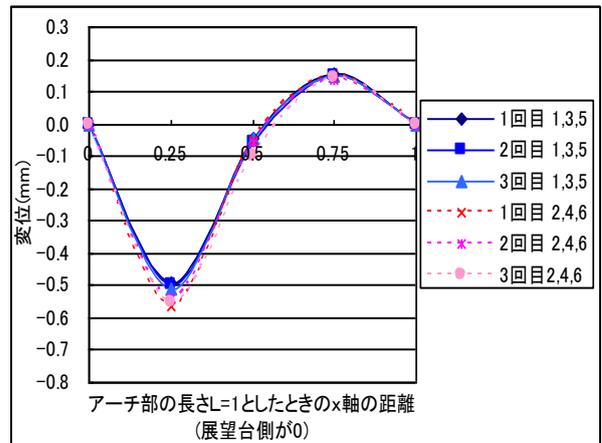
図-23, 24 は、それぞれ荷重ケース④と⑤の場合の変位分布を示す。これらの荷重ケースは変位計の直上に荷重を載荷する場合であり、G1桁の変位

とG3桁の変位は、ほぼ一致する結果になった。

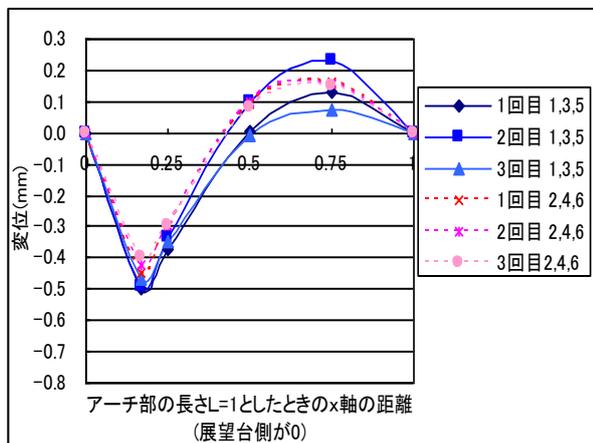
図-22 2号橋の荷重ケース③の変位分布

荷点③では、G1桁とG3桁の変位に大きな差が見られない。しかし、荷重ケース②におけるG3桁の最大変位に対して荷重ケース③の最大変位が小さく出ていることから、G3桁の剛性低下が橋軸方向で一様でないことが分かった。

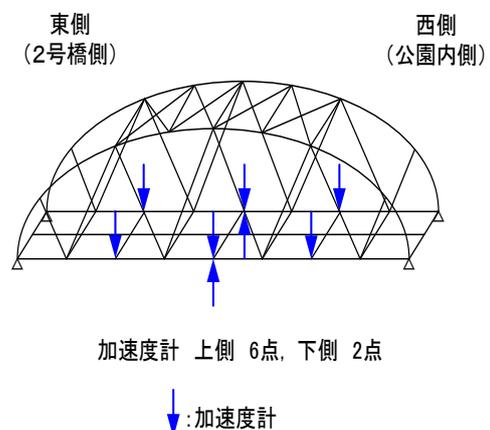
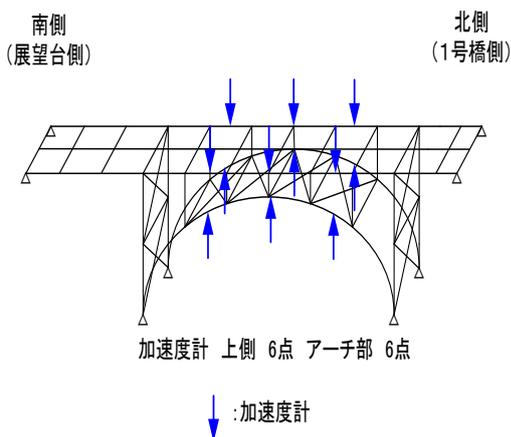
りパワースペクトルを求め、そのパワースペクトルの卓越振動数から推定した。1号橋および2号橋の加速度計は、図-25、26に示すように、1号橋では床版上と主桁下面に、2号橋では床版上とアーチリブ下面に設置し、用いたのは3軸加速度計 Accelerometer Type4509(Bruel & Kjar)である。

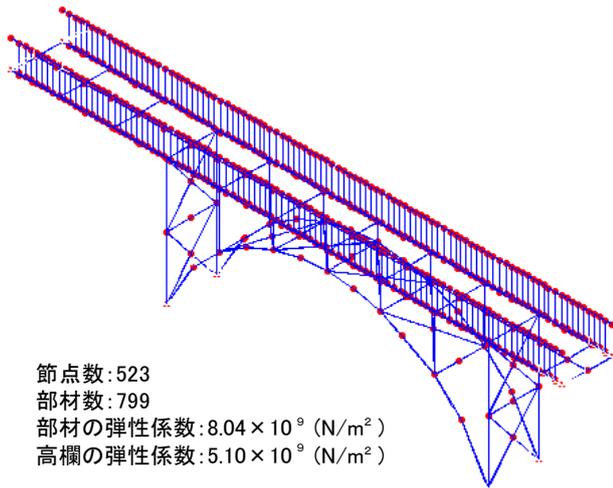
図-27 架設時の2号橋 FEM モデル図

本研究では、評価例として2号橋を取り上げ、FEMモデルとして図-27に示すような3次元骨組モデルを用いた。節点数523、部材数799とした。実測橋梁の部材連結部・支承部は木材に鋼部材を挿入しボルト締めにて接合している。そこで適切なモデルを検討するため、図-28に示すように連結部・支

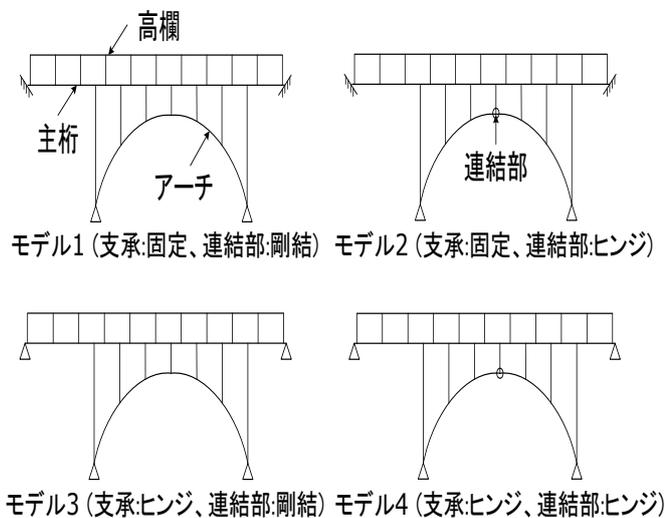
図-28 2号橋の FEM 解析モデル図

承部の境界条件(拘束条件)を変えた4つのモデルで検討を行った。また、高欄の弾性係数を 5.10×10^9 (N/m²) とし、部材の弾性係数を架設時の実測固有振動数に近づくように最適化した。その結果部材の弾性係数が設計値の弾性係数 (10.79×10^9 (N/m²)) に近いモデル4(部材の弾性係数 8.04×10^9 (N/m²)) を架設時の FEM モデルとして採用した。

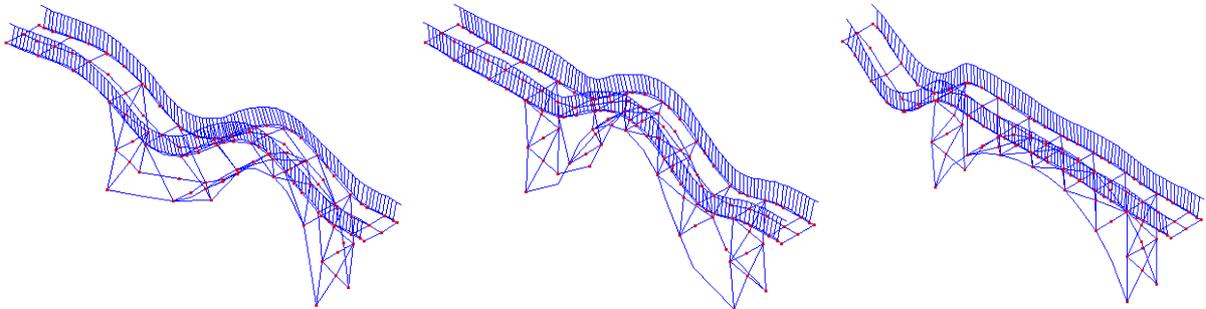
図-29 2号橋の振動モード図 (左：曲げ1次，中央：曲げ2次，右：端部曲げ1次)

架設時と 2007 年の固有振動数の実測結果と FEM モデルの計算固有振動数の比較を表-7 に示す。また、2号橋の劣化モデルの振動モード図を図-29

に示す。本研究では、架設時の FEM モデルの部材・高欄高欄の弾性係数を一律に減少させることにより現在の2号橋のモデル化を行った。その結果、部材・高欄ともに架設時の FEM モデルの弾性係数より 43% 低下させた時に 2007 年時の実測固有振動数と近い値が得られた。本研究では、モデル全体の弾性係数を一定に減少させることで劣化した橋梁のモデル化を行ったため、FEM 固有振動解析による動的健全度指標もほぼ一定の値となったが、実際の橋梁は劣化の度合いが部材によってさまざまであるため、実測値の動的健全度指標はモードごとにばらつきのある値となっている。モデル全体を一律に剛性低下させたことや部材重量の経年変化などを考慮しない今回のモデル化は、今後さらに改善が必要と思われる。
