# アルミニウム床版の移動トラックタイヤ載荷試験による疲労耐久性評価

Evaluation of fatigue-durability of aluminum deck by movable truck-tires loading test

大倉一郎\*, 長尾隆史\*\*, 萩澤亘保\*\*\*  
 Ichiro Okura, Takashi Nagao and Nobuyasu Hagusawa

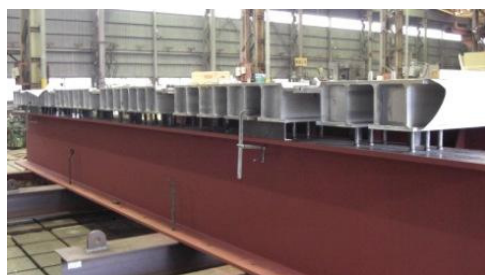
図-6 アルミニウム床版の位置決め

床版ユニットおよび鋼桁を製作した後、図-6に示すように、モルタル台座の空間を確保するためにスペーサーを鋼桁の上フランジに置き、押出型材底面に設けられた開口にスタッドを挿入し床版ユニットを載せ、アルミニウム床版の位置を決めた。

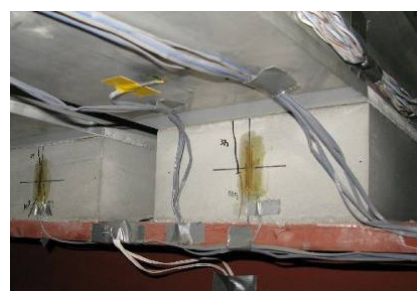
図-14 台座モルタルのひび割れ

他方、1.5万回往復時（中央部では6万回の繰返し载荷時）に、試験体の中央付近の台座モルタルの内側に、図-14に示すような微細なひび割れ（0.1mm以下）が縦に生じているのを観察した。25万回往復時（中央部では100万回の繰返し载荷時）には、トラックタイヤ载荷ユニットが移動する範囲の全ての台座モルタルの内側に同様なひび割れを観察した。さらに試験体の中央付近の台座モルタルにおいては、トラックタイヤ载荷ユニットが通過する際、アルミニウム床版の下フランジ下面と台座モルタル上面との間に肌隙が生じているのを観察した。しかし、台座モルタルの縦ひび割れおよびアルミニ

ウム床版の下フランジ下面と台座モルタル上面との肌隙が疲労試験を遂行する上で問題になるようなものではなかった。

タイヤ 1 と 2 (図-11 参照) をライン③の閉断面直上に载荷したときの、下フランジ下面の橋軸直角方向応力  $\sigma_y$  の分布を図-21、下フランジのたわみ分布を図-22 に示す。疲労試験終了時の  $\sigma_y$  は、疲労試験開始前よりも増加し、鋼桁で支持されている付近の下フランジ下面の応力が圧縮応力から引張応力に転じている。疲労試験終了時の下フランジのたわみも、疲労試験開始前より増加している。これは、図-14 に示した台座モルタルのひび

台座モルタルのひび割れによるスタッドのひずみの増加は、スタッドの疲労から問題となるような値ではない。しかし台座モルタルのひび割れは台座モルタル自身の劣化およびスタッドを腐食させる可能性があるので、繊維入りモルタルを使用するなどして、このひび割れを防止する工夫を考えなければならない。
