## 積雪寒冷地における既設 RC 床版の延命手法について

Study on a Method to Extend the Life of RC Slab Structures in Cold Snowy Regions

三田村浩\*, 佐藤京\*\*, 西弘明\*\*\*, 渡辺忠朋\*\*\*\*

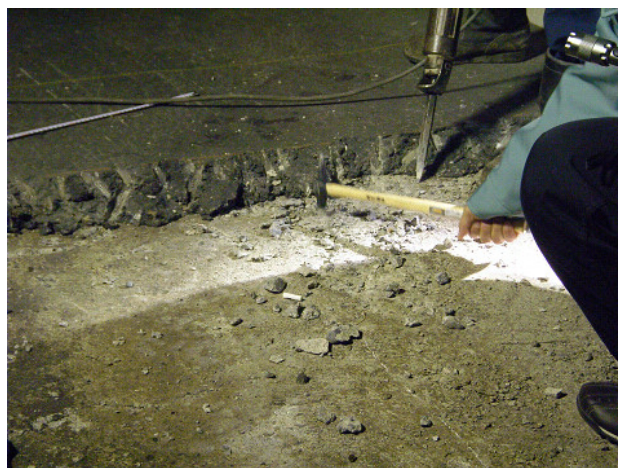
写真-1 RC 床版上面のスケーリング

スケーリング事例を写真-1 に示す。アスファルト舗装のひび割れや剥離が輪荷重直下で顕著となり、その補修工事を行う際に確認されたものである。上面コンクリートが、スケーリングにより脆弱化していた。この RC 床版は、床版支間の中央に縦桁を増設して曲げやたわみを抑制する補強工法が過年度に実施されている。

補強供試体は、まず、最初に、予備載荷により下面側にひび割れを発生させた後、凍害劣化を模擬するため、これまで実橋調査における凍害劣化状況から、RC 床版上面から 20mm を凍害劣化による損傷領域と設定して、RC 床版上面 20mm の部分をウォータージェット（以下：WJ）で除去した。ここで想定した劣化状況は、2 章で示した写真-1 の状態を模擬したものである。次に、補修材料と既設コンクリートの一体性を確保するため、さらに厚さ 50mm を除去して、上側配力鉄筋の下面まで現れる、全厚 70mm を切削し、超早硬コンクリートで補修した。既設コンクリートと超早硬コンクリートの打継ぎ目は、WJ による切削による凹凸で、付着が十分に確保できる状態である。なお、超早硬コンクリートは、施工時間の短縮の観点から、選定したものである。

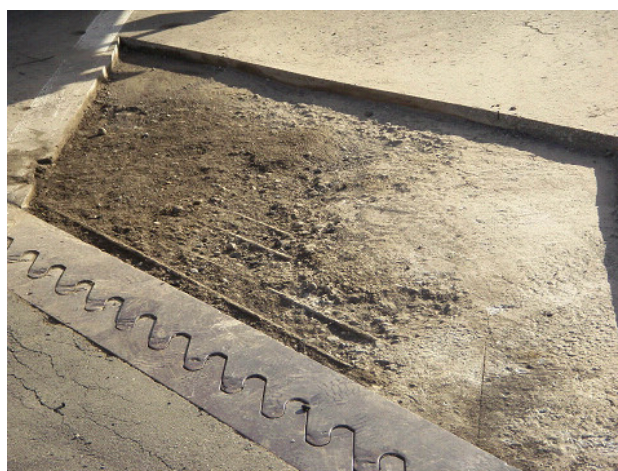
写真-2 RC 床版上面の砂利化現象

次に、舗装直下ですでに砂利化現象まで至っていた事例を写真-2 に示す。舗装の撤去後、ハンマーの軽い打撃で容易に砂利化するほど劣化が進行しており、上面側鉄筋が完全に露出している。また、コンクリートは湿潤状態で、砂利化したコンクリート内部に滞水が確認された。撤去工事前には降雨がなかったことから、概ね常時滞水していることが想定される。また、この橋の RC 床版下面全体に鋼板接着補強が実施されており、押抜きせん断破壊には至っていないが、水抜き管等の排水設備が無かったことから、鋼板接着が滞水の主要因になっているものと考えられた。

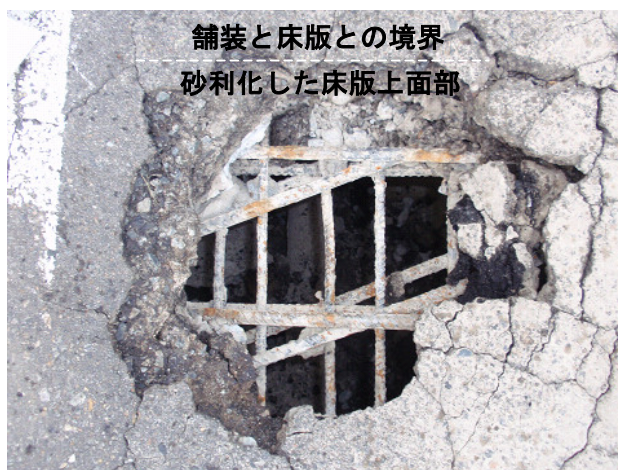
写真-3 砂利化後の押抜きせん断破壊

写真-3 には、実際に押抜きせん断破壊に至った事例を示す。写真左上が外側線で、写真には納まっていないが手前側に伸縮装置がある。RC 床版下面の状況を確認したところ、ひび割れは橋軸直角方向に数本見られるのみで、押抜きせん断破壊の前兆に示される二方向ひび割れには至っていなかった。ただし、RC 床版上面については、舗装と RC 床版の境界に水の滲出が見られ、床版コンクリートは、写真-1 や写真-2 と同様なスケーリングや砂利化が発生していた。

写真-3 に示す橋梁 RC 床版のように、RC 床版下面の劣化損傷程度が小さくても、上面の劣化状況によっては押抜きせん断破壊に至る事例が発生しており、積雪寒冷

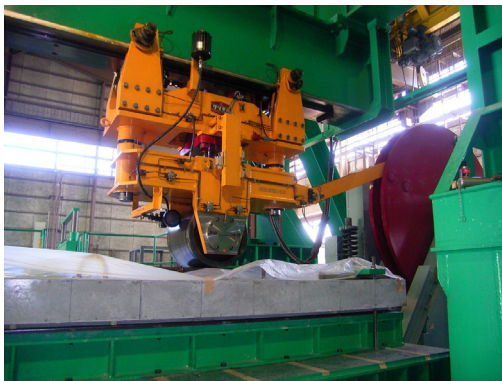
写真-5 輪荷重走行試験機(クランク式)

実験には、クランク式の輪荷重走行試験機を用いた。写真-5 に輪荷重走行試験機を示す。

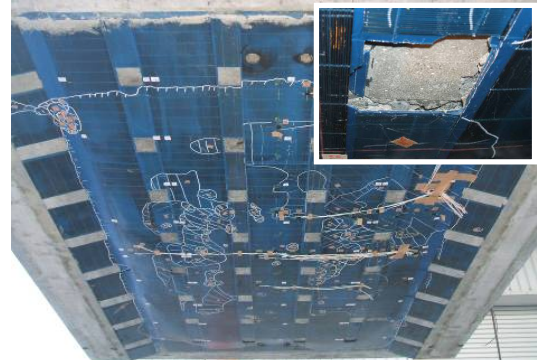
写真-7 実験終了後の補強供試体下面の破壊状況

補強供試体の予備載荷終了時の供試体下面のひび割れ状況を図-9に示す。また、補強供試体の実験終了後の供試体下面の状況を写真-7、CFRPシートの剥離状況を図-10に示す。図-10中に示したひび割れ位置は、予備載荷終了時のものである。CFRPシートは、図-10に示すように、下面のCFRPシートが全体的に剥離して、端部のみが接着してハンモックのように吊り下がった状態で終了した。しかし、シートの破断はなく、剥離に関しても、コンクリートとシートの接着面が剥がれたのではなく、両者は接着されたままの状態、コンクリートの押抜きせん断が生じた破壊面から剥離していた。
