講演概要 レール製クロッシングとマンガンクロッシングの現状把握

水江 達也¹・立川 正勝・小西 俊之

¹正会員 東日本旅客鉄道株式会社 JR東日本研究開発センターテクニカルセンター
(〒331-8513 埼玉県さいたま市北区日進町2丁目479番地)
E-mail:mizue@jreast. co. jp

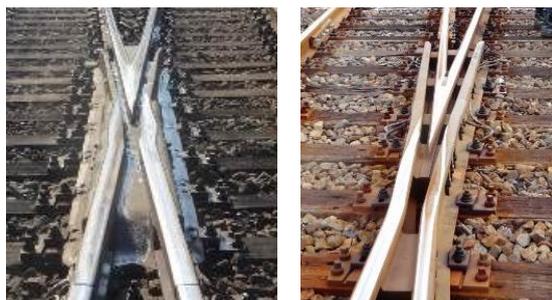
図-1 マンガンクロッシング(左)とレール製クロッシング(右)

分岐器のクロッシングは、マンガン鋼を使用したクロッシング（以下、マンガンクロッシング）及びレール鋼を使用したクロッシング（以下、レール製クロッシング）と、材質により2種類に分けられる。

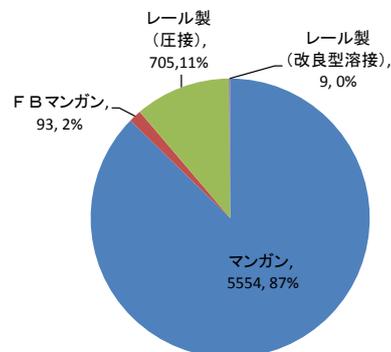
種別	H28年1月現在	1,2級線	3,4級線
マンガン (FBマンガン含む)	5,647台 (89%)	3,345台	2,302台
レール製 (圧接・改良形溶接)	714台 (11%)	504台	215台

図-3 クロッシングの敷設割合

当社管内に敷設してあるクロッシングの割合を図-3に示す。過去の知見においてマンガンクロッシングはレール摩耗や損傷の進展が遅いなどのメリットがわかっており、89%と高い敷設率となっている。

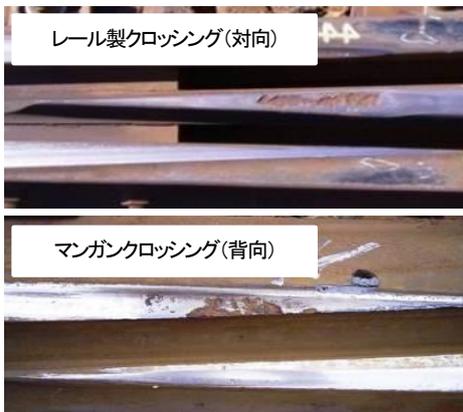
図-4 クロッシングの傷の例

平成24～25年度の傷の発生状況は表-1の通りである。クロッシングにおける傷は欠線部であるノーズ部・ウイング部に集中しており、継目部等のその他の部分にはほとんど発生していないことがわかる。

また、列車の進行方向による違いを見ると、対向進入ではノーズ部、背向進入ではウイング部に損傷が多く発生していることがわかった。

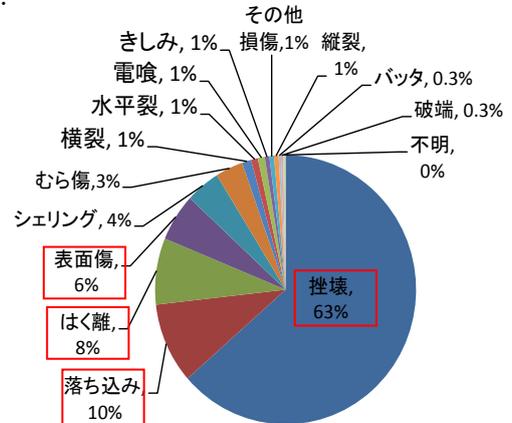
図-6 マンガンクロッシングの交換原因
(356/5647台)

平成24～25年度の交換原因の内訳を図-6及び図-7に示す。

マンガンクロッシングでは挫壞に起因する交換が全体の約9割程度、レール製クロッシングでは約7割程度であった。

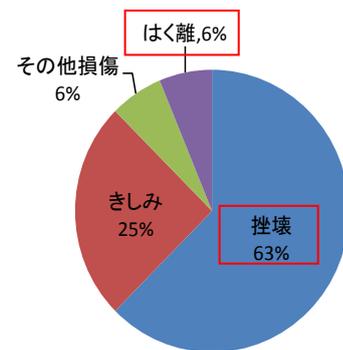
図-7 レール製クロッシングの交換原因
(58/714台)

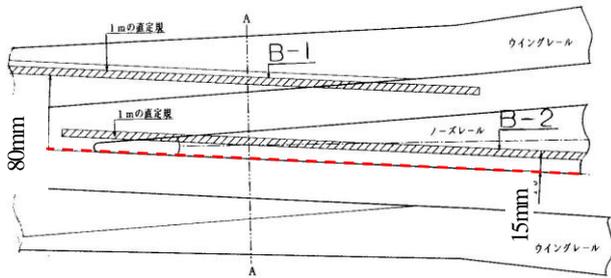
図-8 1mストレッチゲージによる測定位置

ノーズレールおよびウイングレールの踏面の局所的な落ち込みについて、落ち込み量を1mストレッチゲージを使用して測定した。測定位置を図-8に示す。

測定にあたり、ノーズレールおよびウイングレールそれぞれに1mストレッチゲージをゲージラインから所定（15mmもしくは80mm）の位置に当てながら、シックネスゲージ又はテーパゲージを使用して落ち込み量を測定した。

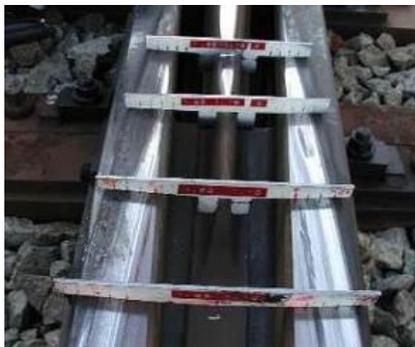
図-9 専用ゲージによる測定

また、摩耗量についてはノーズレール頭部幅10mm、20mm、30mm位置とクロッシング交点位置（交点位置はウイングレールのみ）の測定及び他にも落ち込みが大きく見られる箇所について専用ゲージを使用し測定を行った（図-9）。

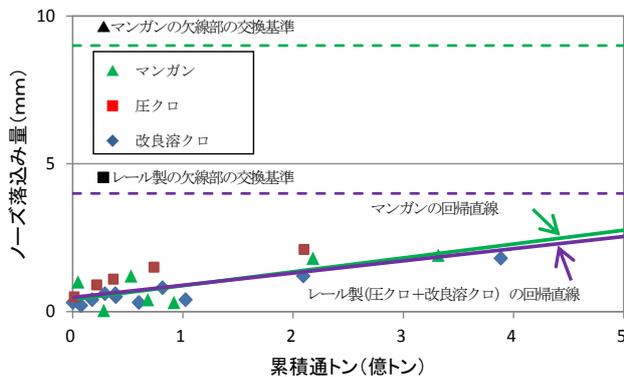
図-10 対向時の落ち込み量の推移

マンガンクロッシング14台、圧接クロッシング7台、溶接クロッシング7台を対象に調査した結果を図-10、図-11に示す。

落ち込み量については、累積通トンの増加に伴い、落ち込み量が増加する傾向であるが、材質による顕著な差は認められなかった。

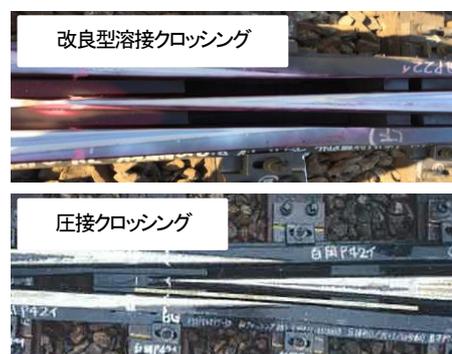
図-1 3 新2段こう配のクロッシング

踏面形状変更（1/30+1/20の二段勾配）及び耐摩耗性の向上を図るため材質変更（普通レールからHC340に変更）を行った。

踏面形状変更（1/35+1/25の二段勾配）を行い材質（HC材）は変更していない。

これらの条件より、東北本線にある小山・白岡・蓮田駅構内の分岐器を選定し、改良型溶接クロッシングおよび圧接クロッシングを対向走行と背向走行でそれぞれ4台ずつ合計16台敷設し経過を確認することとした。
