# 論文 テルミット頭部補修溶接法を用いた レール補修方法の実用化に関する検討

JR西日本ではシェリング傷の効率的な除去を目指し、公益財団法人鉄道総合技術研究所から提案されているテルミット頭部補修溶接法を試行している。試行では、既往の評価試験が主として新品レールを対象に行われていることを考慮して敷設レールの状態により適用箇所を限定しており、実用化に際してはさらなる適用拡大が必要である。このため、経年レールの状態に応じた検証を追加実施し、テルミット頭部補修溶接法の適用可能性について評価を行った。

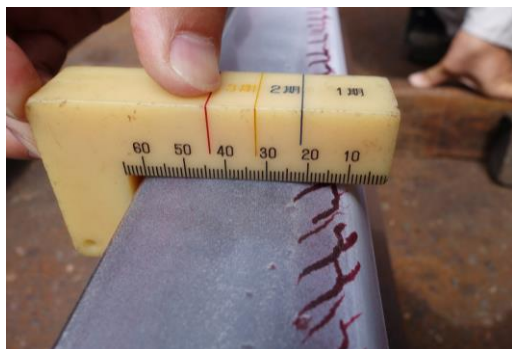
なお、試験供試体には当社の在来線から回収したきしみ割れレールを使用した。表-1に供試体の諸元を、図-6に供試体に生じているきしみ割れの状況を示す。

図-6 供試体に生じているきしみ割れの状況  
(浸透探傷検査実施時)

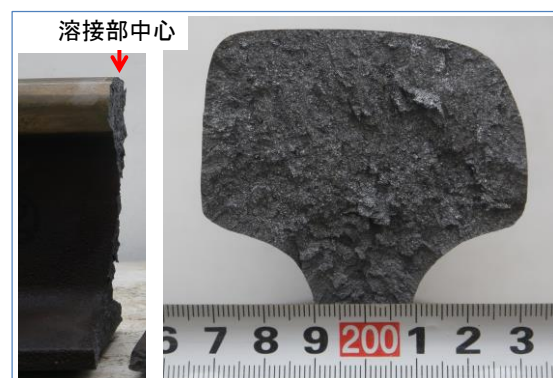
試験結果を表-4に示す。また、溶接後の供試体の外観を図-9に、試験後の破断面状況を図-10に示す。図-9に示すように、溶接部近傍のきしみ割れには熱影響による僅かな開口が見られるが、破断時荷重はテルミット溶接部の破断時荷重とたわみの基準値（1,100kN—13mm）<sup>3)</sup>を上回る結果となり、新品レールに対して行われた既往の試験結果（平均値1347kN）<sup>1)</sup>と概ね同値であった。このことから、溶接部近傍のきしみ割れが溶接部の破断強度に及ぼす影響は小さいと考えられる。なお、破断箇所は溶接部中心付近であり、きしみ割れを起点とする破断ではなかった。

図-10 試験後の破断面の状況
