論文 鋼橋塗替塗装における素地調整手法 の基礎的検討

東日本旅客鉄道（株）では、約12,000連（平均経年約70年）の鋼橋を維持管理している。維持管理には適切な塗替塗装が重要であり、塗装前の素地調整を適切に行うことが肝要であるが、現状の素地調整手法（動力工具など）では、狭隘部の確実な除錆や塩分除去は難しい。そのため、塩害地域橋りょうの端部等では塗替え後の再腐食が著しく、橋りょう全体の塗替周期を縮める要因となっている。

BASIC STUDY OF SURFACE PREPARATION IN REPAINTING OF STEEL BRIDGE

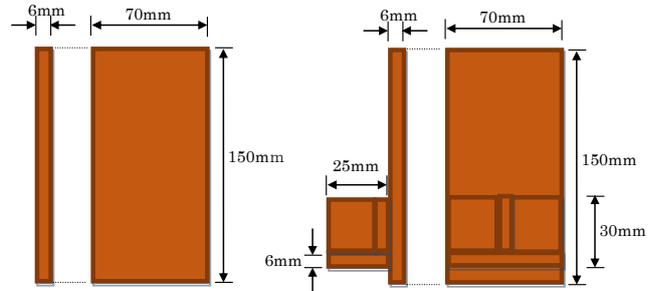
図-1 試験片形状

使用した試験片は平板と狭隘部を模した形状の2種類とした(図-1)。60日間海岸地域で屋外暴露した後に各種素地調整を行い、2種類の塗装仕様で塗装を行った。素地調整種別を表-1に塗装仕様を表-2に示す。新たな素地調整手法との比較対象は、錆のない工場でのブラスト処理鋼板(以下、ブラスト板)、動力工具による通常の素地調整、ワイヤブラシによる粗い素地調整の3種類とした(詳細は次節)。塗装仕様はJR東日本で一般的に塗替え塗装に使用されるT-7に加え、部分塗装用のTC-6の2種類とした。JIS K 5600-7-9によりサイクル腐食試験を200日(800サイクル)行い、30日、60日、120日、200日の時に、外観評価、スクラッチ部の膨れ幅測定、付着力測定、写真記録を行った。外観の評価は、試験体表面の膨れ・はがれ・錆および膨れについて評価した。スクラッチを入れた試験片については、スクラッチからの片側の膨れ及び錆幅をノギスにて測定した。付着力はJIS K 5600-5-7により片面に対するプルオフ法により測定した。

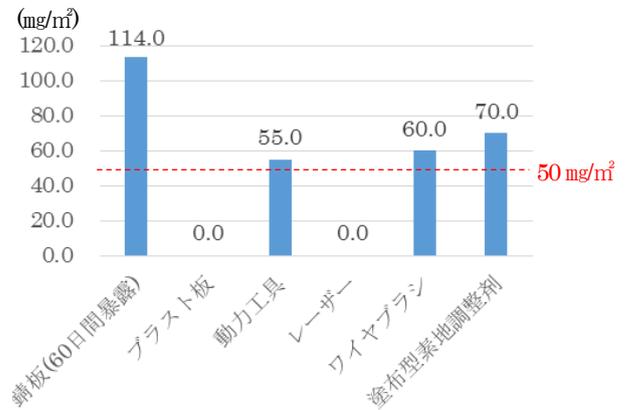
図4 表面塩分量

素地調整前後の試験片について、ポータブル表面塩分計により、表面の残存塩分を測定した。結果を図-4に示す。60日間暴露させた錆板は表面塩分量が114mg/㎡であった。各素地調整後の塩分濃度をみると、動力工具、ワイヤーブラシおよび塗布型素地調整剤（手工具ケレン）の3種類の素地調整方法は、素地調整前よりは塩分濃度が減少しているものの、測定値は50mg/㎡以上であり、塩分除去の観点からは不十分であると言える¹⁾。一方、レーザーケレンについてはブラスト板と同様に塩分濃度が0.0mg/㎡であり、錆板に付着していた塩分は完全に除去されていた。

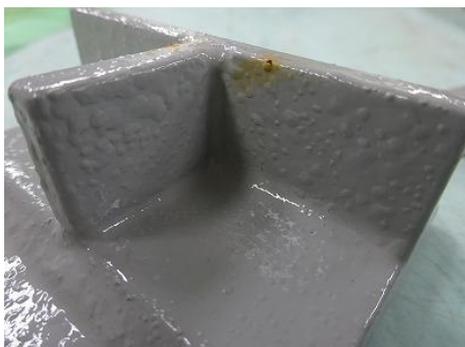
図-5 膨れの等級 5(S3)の例

各試験板の膨れの評価を表-8に示す。劣化が激しい試験片（狭隘部）の結果をそれぞれ抜粋している。例えば、5 (S4) という表記では、5：膨れの量の等級、S3：膨れの大きさの等級を表している（図-5）。ブラスト板お

よびレーザーにはほぼ膨れは認められなかったが、動力工具、ワイヤブラシおよび塗布型素地調整剤では等級5の著しい量の膨れが確認された。

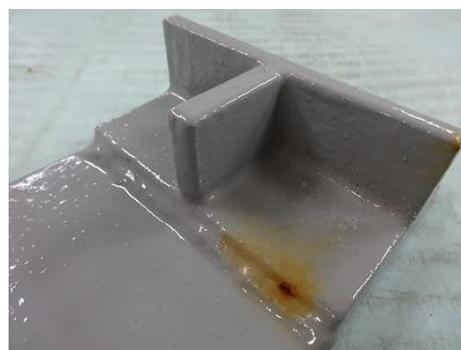
図-6 さびの等級 Ri1(S4)の例

さびはJIS K 5600-8-3により評価した。さびの等級および面積の関係を表-9に示し、各試験片のさびの評価を表-10に示す。膨れと同様に最も劣化が激しい試験片の結果を抜粋した。例えば、Ri1(S4)という表記では、Ri1：さびの等級および面積、S4：さびの大きさの等級を表している(図-6)。T-7はどちらの素地調整でもほぼ錆を認めず良好であった。TC-6はプラスト板、レーザーおよび塗布型素地調整剤において、狭隘部のみ等級1~2のさびが認められた。動力工具、ワイヤブラシにおいては、狭隘部のみならず平滑面でも等級3のさびが認められるなど、腐食が確認された。なお、全ての試験片において、「割れ」「はがれ」は認められなかった。

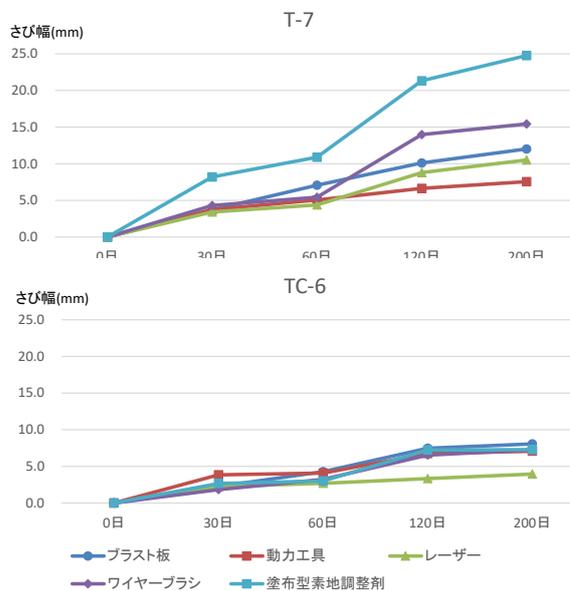
図-7 スクラッチ部の評価

片側最大膨れ幅の平均値と試験日数をグラフで表したものを図-7に示す。TC-6では全ての素地調整がほぼ同程度の膨れ幅であったが、T-7ではワイヤブラシでやや膨れ幅が大きく、塗布型素地調整剤においては膨れ幅が25mmと基準となるプラストの2倍程度になっていた。

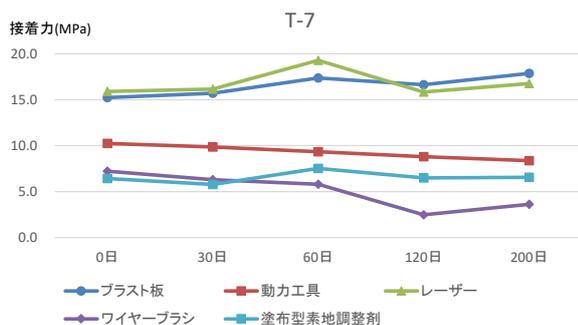
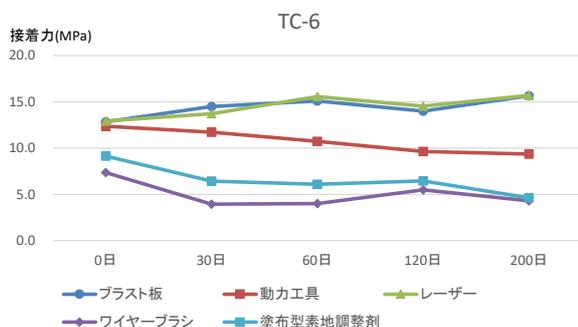
図-8 付着力の評価

付着強さは、JIS K 5600-5-7付着性（プルオフ法）により求めた。付着力の平均値と試験日数をグラフで表したものを図-8に示す。どちら塗装仕様でも、ブラスト板とレーザーの付着力はほぼ同程度であり、200日後の付着力も初期の付着力の数値以上を保持している。値も13MPa以上と非常に高い値であり、良好な結果といえる。

動力工具については、どちらの塗装仕様も初期から比較すると200日後の付着力は20%ほど低減していた。

しかしながら、値は低下しても8MPa以上を維持しているため、付着力の数値としては問題ない程度といえる。

塗布型素地調整剤とワイヤーブラシの付着力は、塗布型素地調整剤のT-7のみ初期と200日後が同等であるが、その他においては初期と比較すると200日後は30~50%程度低減していた。

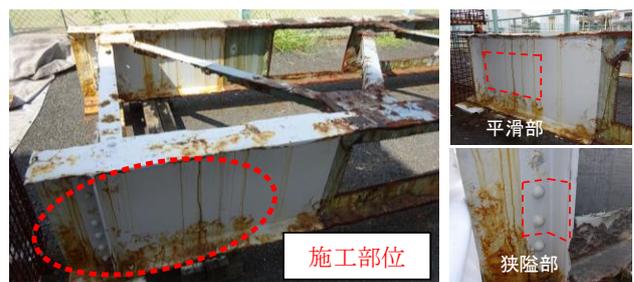
図-9 レーザーケレン施工部位

JR 東日本研究開発センター内にある試験桁を使用し、レーザーケレンの施工性確認を行った。対象となる試験桁およびレーザーケレン施工部位を図-9に示す。平滑部と狭隘部を設定し、後述する施工性や施工時間の確認を実施した。レーザー照射条件は前章と同様である。

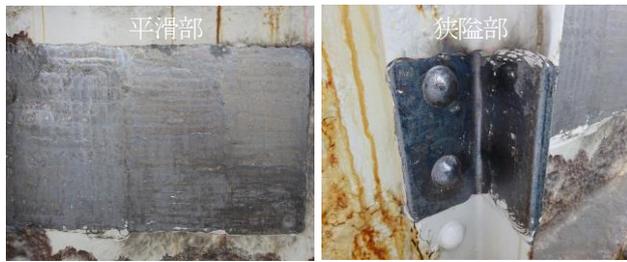
図-10 レーザーケレン後の外観

レーザーケレン後の素地の状態を目視により評価した。平滑部の素地表面には残存塗膜はほぼない状態であり、均一に塗膜が除去されている。狭隘部についても、一部に若干の残存塗膜を認めるものの、ボルト周りも含めて塗膜はほぼ除去されている。なお、レーザーケレン後の素地には、レーザーを走査した軌跡が円形（今回は直径20mm）に刻まれているが、ブラスト面のような凹凸はない。レーザーケレンによる素地表面のプロファイルは、動力工具と同程度と評価できる。レーザーケレン後の外観を図-10に示す。また、障害物により支点部周辺の狭隘部を模した環境での施工性については、ヘッドの取り回しが可能かつレーザー光の焦点距離範囲内であれば、照射角度によらずケレン可能であった。今回再現できて
