# 論文 渦流探傷によるレール表層部の微小き裂検知に関する検証

井上 拓也<sup>1</sup>・高尾 賢一<sup>1</sup>・松井 元英<sup>2</sup>

## VERIFICATION OF DETECTING MICRO CRACKS ON RAIL SURFACE BY EDDY CURRENT TESTING

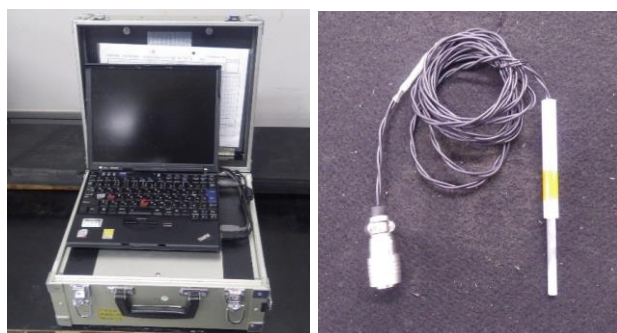
図-2 渦流探傷装置およびプローブ

測定に使用した渦流探傷装置およびプローブを図-2に示す。金属材料の疲労損傷検査用の幅5mmのプローブ（ASW473-033）および装置（EC-001）を使用した。

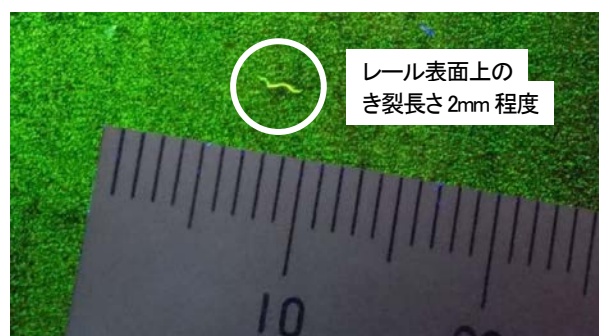
図-7 き裂確認結果の一例（No.2）

合計9.2m分の経年レールに対する各種測定結果を表-5に示す。渦流探傷では7箇所で反応（ノイズに対する絶対値の違い）が確認された。これらの断面を確認した結果、7箇所中3箇所ではレール表層に微小なき裂が確認され、最大深さ0.05mm（レール表面上のき裂長さ2mm程度）の極めて浅いき裂であった（図-7、図-8）。検知数が全7箇所と限られた結果であるものの、経年レール表層に実在する深さ0.05mm以下の極めて浅いき裂を検知した結果から、レール削正で除去可能な程度（深さ0.3mm以下）の微小なき裂の検知可能性を確認した。

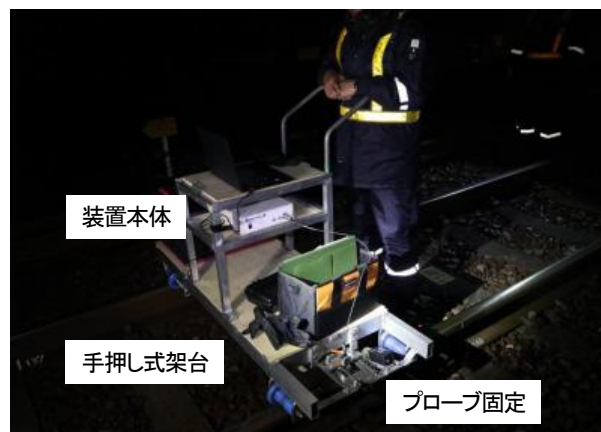
図-9 現地測定状況

現地測定の状況を図-9に示す。線路長手方向を連続的に測定可能とするため、専用に製作した手押し式の架台に渦流探傷装置を搭載し、プローブを架台に対して一定の高さに固定した状態で測定を実施した。なお、プロー

ブは、レールの照り面中央を測定するように配置して測定を行った。
