論文 画像解析技術を活用したトンネル覆工の 効率的な健全性評価方法の検討

昨今、トンネル覆工を自動で撮影するトンネル覆工撮影車やコンクリート表面を撮影した画像からひび割れを自動で検出する画像解析技術の研究・開発が進められている。JR 東海においては、トンネル覆工撮影車を活用し、定期的に覆工の画像を取得し、その画像から人手により変状等の有無や進行性を確認している。取得した画像の活用により現地でのトンネル覆工の目視検査の労力は軽減されているものの、膨大な画像の人手による確認作業およびその評価に大きな時間を要している。そこで、Deep Learning を用いた画像解析技術により覆工画像からひび割れのほか、ひび割れの補修跡や鉛直継目を自動で検出する手法を検討した。その結果、人手を介さずに高い精度でひび割れ等を検出でき、覆工の健全性を自動で評価できる可能性を確認した。

STUDY ON THE EFFICIENT SOUNDNESS EVALUATION METHOD FOR TUNNEL LINING USING IMAGE ANALYSIS TECHNOLOGYS

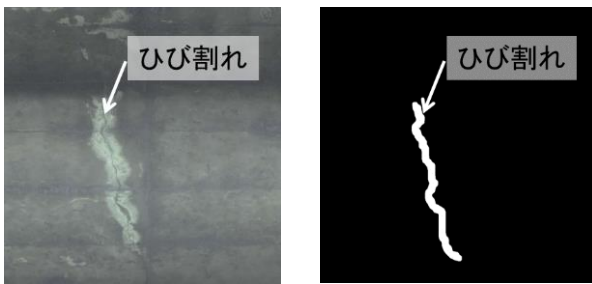
図-3 学習用データのサンプル (ひび割れ)

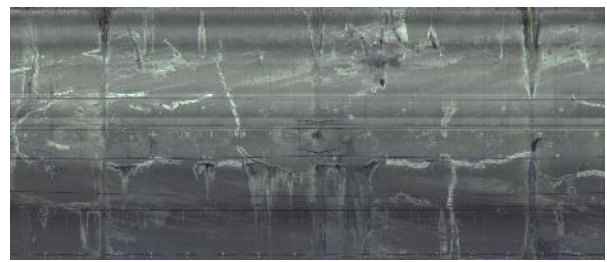
図-5 解析結果の一例

(覆工画像)

(評価用データ)

(確率画像)

図-5 に解析した結果の一例を示す。解析結果は、鉛直継目、ひび割れ補修跡、ひび割れの順に優先度を設けた確率画像として示す。確率画像とは、画像上の画素毎にひび割れ、ひび割れ補修跡、鉛直継目の確からしさ(一般的に確率0%~100%すべてを表示させるが、本研究では、ひび割れとひび割れ補修跡は確率 20%~100%を表示し、鉛直継目は確率 40%~100%を表示)を色の

濃淡(ひび割れ: 緑色, ひび割れ補修跡: 青色, 鉛直継目: 赤色)で示したものである。色が濃いほど高確率であることを示している。評価用データと確率画像を比較

すると、鉛直継目については、3箇所すべてで一致し、精度よく検出していることがわかる。ひび割れおよびひび割れ補修跡については、線の長さや幅に多少の相違はみられるものの概略位置が一致しており、概ね精度よく検出できていることがわかる。一方で、評価用データにはないひび割れ線を確率画像では検出（以後、過検出と呼ぶ）している箇所が一部みられる。図-6 に過検出した事例を示す。架線等の電車線路は検出していないものの、ひび割れの特徴（黒く、細長い線状の箇所）に類似した曲がったケーブル等の電車線路や覆工の模様などによって、過検出が発生していることがわかる。これらの発生を低減させる手法の検討が今後の課題であるといえる。

今回検討した Mask R-CNN を主な解析手法とした領域検出モデルは、図-5 からわかるように、変状等の概略位置の検出という観点では、鉛直継目は精度よく、ひび割れおよびひび割れ補修跡は線の長さや幅に多少の相違はみられるものの、概ね精度よく検出できることがわかった。一方で、ひび割れの一部では、ひび割れの特徴に類似した電車線路や覆工の様様などによって、過検出が発生した。トンネル検査において、変状等の見逃しは構造物の健全性を危険側に評価する恐れがあり、ひび割れおよびひび割れ補修跡の自動検出手法の検討として、変状等の見逃しを限りなく低減させた中で、変状等の捕捉精度を向上させることが重要であるといえる。今回検討した領域検出モデルは、変状等の概略位置の検出という観点において変状等の過検出は多少発生しているものの、変状等の見逃しはほとんどみられず、概ね捕捉できている。したがって、今回検討した領域検出モデルは、膨大な画像の人手による確認作業の補助として活用できる可能性があり、検査業務の効率化に資する可能性があるといえる。一方で、検査業務をより効率化させるためには、変状等の見逃しを限りなく低減させつつも捕捉精度の更なる向上と過検出の低減を実現させる領域検出モデルの検討を進める必要があると考える。
