## 東北地方におけるコンクリート構造物の凍害調査について(その2)

### 1. まえがき

本報告は、前報(昭和44年度土木学会東北支部技術研究発表会講演概要)に引き続いて青森、秋田の二県で、コンクリート構造物の凍害を調査した結果をまとめたものである。

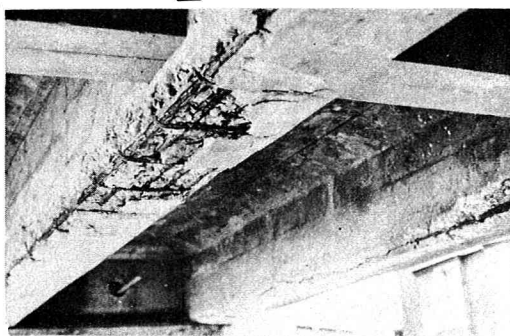
写真 - 2

写真-2は、津軽半島の河口に近い所の道路橋の桁の凍害状況である。この橋のコンクリートに使用した骨材は大部分が吸水性の著しく大きなもので、コンクリートの品質も特に劣っていたものと思われる。荷重による曲げひびわれが発生した部分に、雪の付着および波しぶきがかかり、また冬の季節風の影響でコンクリート構造物の温度低下がはげしいなど、凍害をうけやすい条件が重なり、かぶりのコンクリートが大きく剥落して鉄筋が腐蝕し、橋はきわめて危険な状態にある。

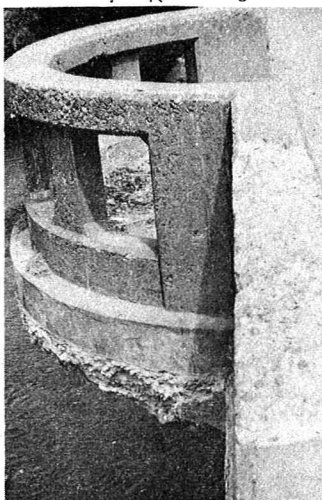
写真 - 3

写真-3は、秋田県内陸部の道路橋で歩行者の待避所および高欄が凍害をうけて、コンクリートが剥落している状況である。一般に、寸法の小さい部材では、温度の日差が大きいため水が供給さ

れば、凍害の発生が早くなる。

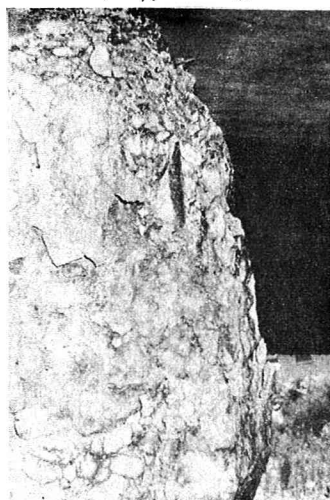
写真 - 4

写真-4は、鉄道橋の橋脚頭部の凍害状況で、施工後数年と、非常に新しいコンクリート構造物にもかかわらず、表面には網目状のひびわれが無数に発生し、頭部角のコンクリートが剥落して鉄筋が露出している。また、コンクリートの品質も特に劣っていたものと考えられる。

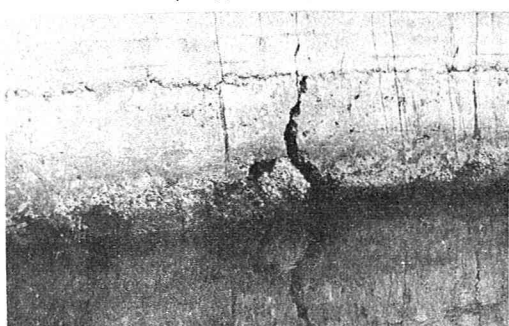
写真 - 5

写真-5は、河口附近の護岸の凍害の被害状況である。特に水際附近のコンクリートは、潮の干満の影響をうけて、干潮の際に凍結し満潮時に融けると、最もきびしい凍結融解作用の繰返しをうけて表層剝離状態を示している。また、コンクリートがくずれて大きく穴が空いている所もみられるが、これらは凍害ばかりでなく流水や波による浸蝕の影響もうけているものと思われる。
