# 大型車輛による鋼道路橋動的増分の実測

東北工業大学 正員 松山正将  
高橋龍夫

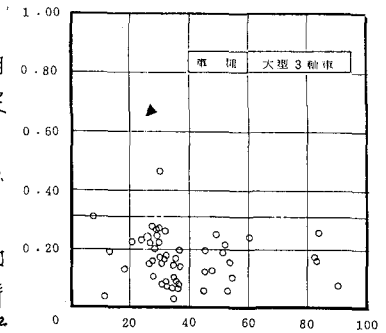
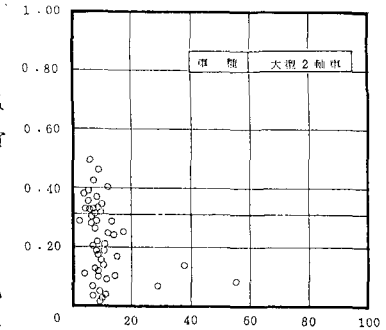
図-5、図-6は、F橋の実測結果で、応力度、衝撃係数ともやや低いレベルで分布している。図中の▲印もやはり、橋梁進入側端部の段差の大きい位置を通過した時の値である。

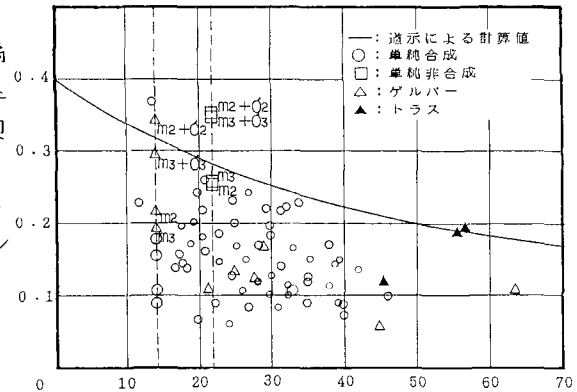
図-7は、支間長との関連をこれまでの実測値と共に示したもので、S橋はやはり高い位置にランクされる。
