# 阿武隈川河口風浪侵食災害の復旧計画及び工事について

建設省東北地方建設局・仙台工事事務所 正会員 松野 一博 ○加藤信行

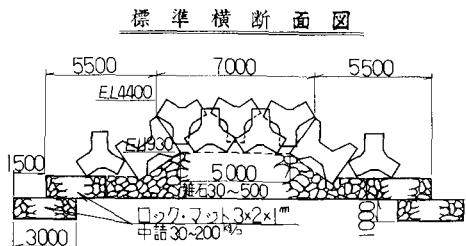
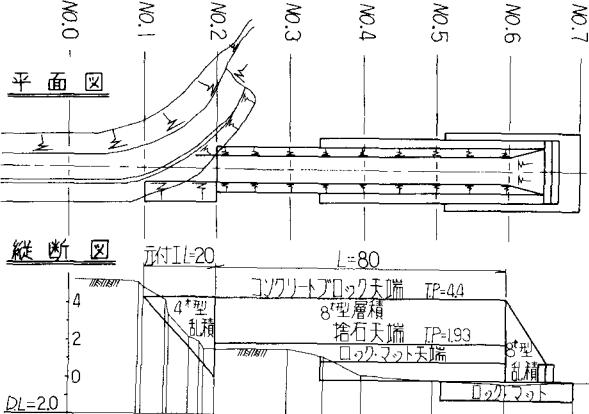
1. 方向・長さは、風向・波向・漂砂などとの関連を十分考慮に入れた検討を行い、方向は、当該地帯直上流在来堤防の延長方向と同じ南東方向とし、長さは、被災延長と同じ80mとした。
  2. 天端高は、堤防復旧ということから、当該地帯の計画堤防高(T.P4.4m)までとした。
  3. ブロック重量は、ハドソン公式、及び、附近の海岸工作物の施工例の状態から算出し、8tとした。
  4. 天端巾は、在来堤防の延長としての考え方(阿武隈川堤防の計画定規断面天端巾7.0m)、及び、コンクリート異形ブロックの形状寸法、工事の施工性等を考慮し、7.0mとした。
  5. 本体の沈下を極力防止する目的、及び、天端高を経済的に確保するため基礎工を施工する(雑石30~500tによる捨石工法)。しかし、この捨石のみによる基礎工は、ブロック法先部分からの洗掘に対する抵抗性が弱いため、ロックマットをブロック法先に布設することにより洗掘を防止することにした。
- 以上のことにより、災害復旧の構造は次図の通りとした。

工事は、コンクリートブロック337<sup>コ</sup>(3連8<sup>t</sup>型)・ロックマット126組(10<sup>t</sup>)の製作に続いて、両側のロックマットをクローラ・クレーンで据付け、その後マット間を粗石で盛り立て、隨時海側へ進行する方法をとった。そして、ロックマットの据付け、及び、捨石のまき出しが終った段階で、先端部8<sup>t</sup>ブロックの乱積み34<sup>コ</sup>を据付け、次に、8<sup>t</sup>ブロック層積80<sup>m</sup>を据付けながら逆に引き返し、最後に、4<sup>t</sup>ブロックによる元付乱積を行った。

以上、寺島導流堤災害復旧工事の発表を終るが、私たちにとって、海岸工事は全く未知の分野であり、また、災害復旧という関係から、査定までの短期間に設計を完了しなければならず、収集したデータを整理・吟味し、かつ詳細な検討を十分行なうことができるなかった。しかし、復旧工事は、次図の計画断面通り特に大きな問題もなく無事完了できたものの、その後の経過が果して計画どおりに機能を十分に發揮し、堆砂が促進されるかどうか不安と期待が交錯し観察を行っていたが、現在では、導流堤先端部まで堆砂し、災害復旧の目的は十分に達せられたと思う。しかし、工事完了からまだ1年半しか経過しておらず、ここしばらくは堆砂の状態を定期的に観察し、その結果によって、阿武隈川河口導流堤計画の本格的検討のための基礎資料となることを期待するものである。
