米国アイダホ州オネイダ水力発電所事故の水撃および弾塑性解析

東北学院大学工学部 渡部 正巳
河野幸夫

本研究は、1984年12月、アメリカアイダホ州 オネイダ水力発電所で起きた 水撃圧によるバルブトック破壊事故を特性曲線法、有限要素法のプログラムを用いて、理論解析を行おうとしたものである。

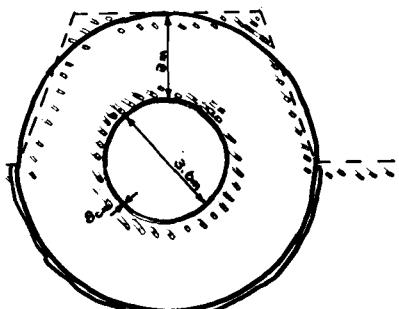
を行いました。管断面は左図のようにして行いました。本來は丸断面ですが、今回は円形断面とし、地表面下につれては拘束条件を加えて実際の作用をしました。又、断面は対象形なので右側半分についての解析としました。

弾塑性解析の結果、最初に管上部の部分に塑性化がはじまり、破壊していました。実際の事故現場でも管上部が破壊している点で解析結果と一致します。

土部分については、土が塑性化する前に引張破壊を受けたが、もしくは、破壊して管から噴出した水により噴き飛ばされたのではないかと思われます。
