## 河道内に繁茂した柳を用いた水制効果について

建設省 山形工事事務所

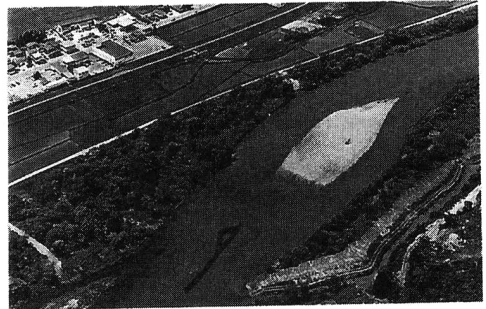
調査箇所斜め写真

柳群落水制の施工場所は最上川の河口より182km付近左岸（山形県長井市）の低水路湾曲部外岸部の水衝部とし、川幅は350m、河床勾配が1/540、河床材料は60%粒径25mmであり急流部となっている。調査対象とした柳群落は高水敷高より一段低い自然の中水敷に様に繁茂しており、低水路側を4ヶの突起部を残し伐採した。（突起部は上流から第1, 第2, 第3, 第4水制と呼ぶ）。なお、伐採は樹木の回復調査を考慮し、根本50cm程度を残して伐採した。

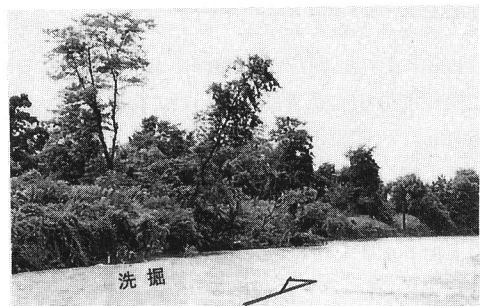
※ 第3水制先端部の樹木が洗掘により川側に倒れている。

第2水制の下流付近から第3水制にかけては河岸が洗掘され、最大で5m程度河岸が後退し、根本を洗掘された第3水制の先端の樹木が低水路側に倒れた。これは、本出水が低水路満杯程度の水位が長時間続いたため、低水路河岸が厳しい条件下にあったことを示している。
