## 鉄筋コンクリート充填鋼製橋脚の圧縮耐力に関する実験的研究

八戸工業大学 学生員 ○ 王 海軍  
 八戸工業大学 正会員 長谷川 明  
 八戸工業大学 正会員 塩井 幸武

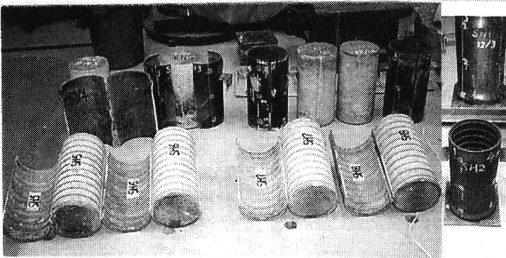
写真-1 SH、SN 試験体の破壊状況

SH、SNグループおよびCNグループ試験体の破壊状況をそれぞれ写真-1、写真-2に示す。

鋼管のみの試験体は、リブの有無に関わらず下部で提灯座屈した。リブのない鋼管のみの試験体は下部とともに上部でも座屈した。コンクリートのみの充填試験体は 294tf で壊れ、上部と下部の鋼管対面で座屈した。この鋼管を開いて見ると、鋼管座屈した位置のコンクリートは破壊し、上部から下部へ約 10cm の破壊帯が見られ、細かいひび割れが発生していた。鋼管とコンクリートの表面には横縞模様が付いていた。ほかの SH、SN 試験体は壊れなかったが、鋼管とコンクリートの表面には横縞模様が付いていた。
